9月18日アオコ対策状況

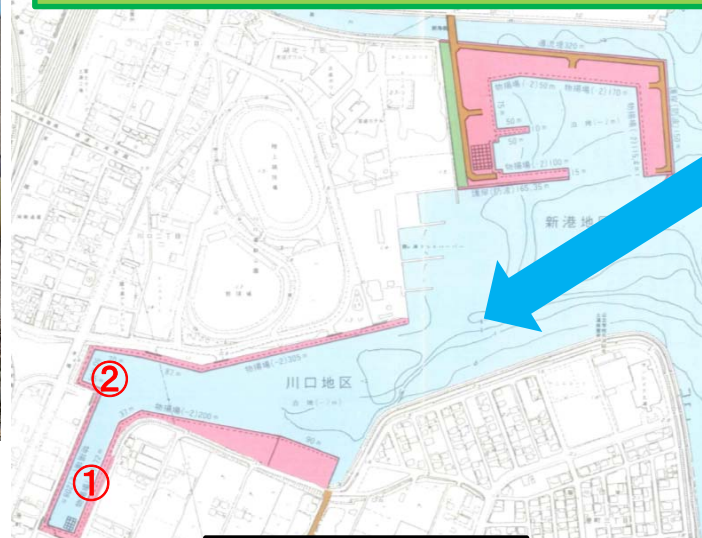
水馬アオコ脱水状況①

1. 対策箇所: 土浦港
2. 発生状況: 土浦港内レベル3~5のアオコ発生。
3. 対策内容: 「水馬」にてアオコ回収・脱水作業。「みずすまし」は散水作業
4. 対策効果: 「水馬」脱水アオコ: ドラム缶2本。「みずすまし」散水によるアオコ拡散
水馬周辺でレベル3~4、みずすまし周辺にはレベル4~5のアオコが溜まっていた。みずすまし周辺のアオコも散水作業により悪臭を放つ事は無かった。午後になると雨が降りだし、港内のアオコはレベル3程度に低下した。

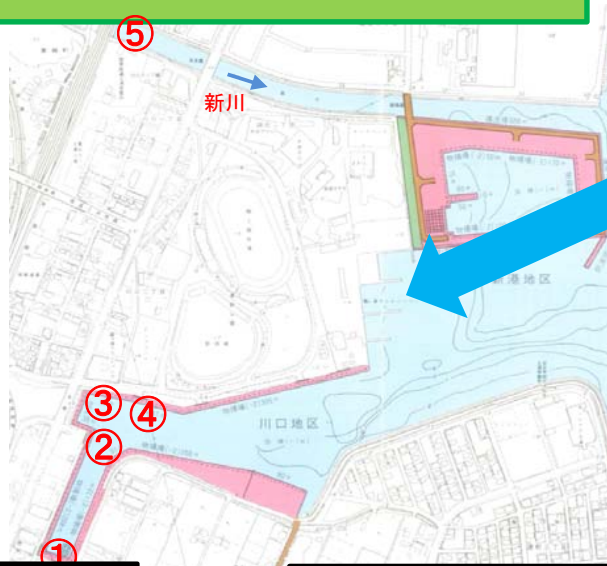
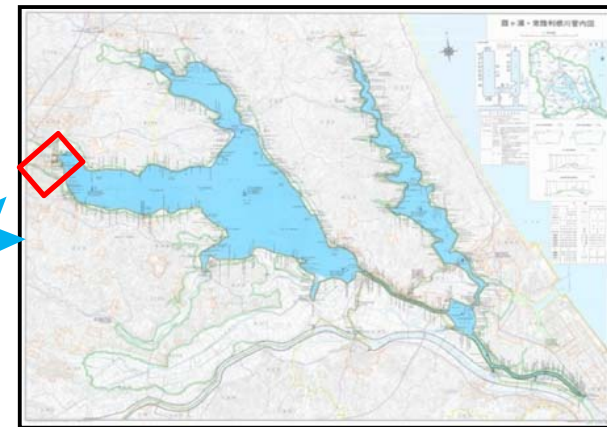
作業船によるアオコ攪拌作業④
