# 9月30日アオコ対策状況

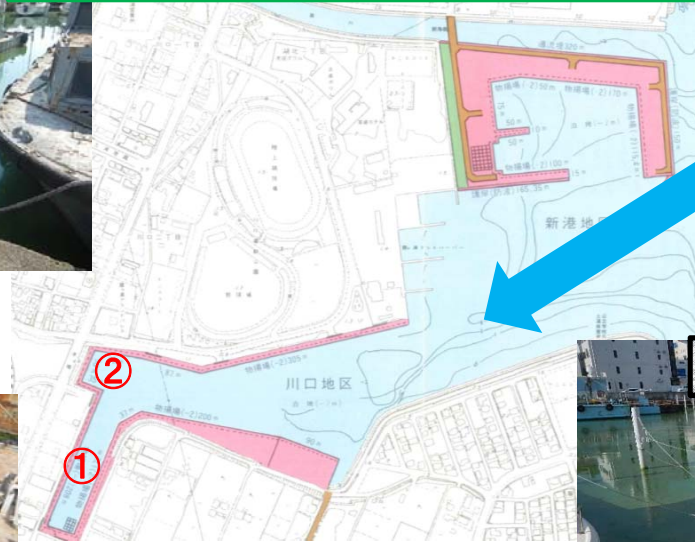
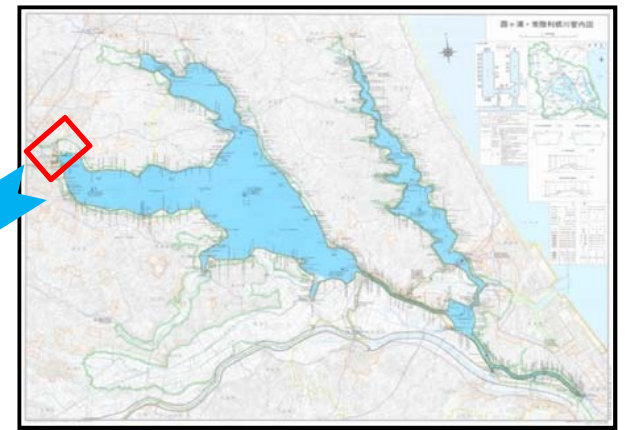
アオコ発生状況①

1. 対策箇所: 土浦港
2. 発生状況: 土浦港内レベル3～5のアオコ発生。
3. 対策内容: 作業船2隻にて、攪拌作業。
4. 対策効果: 午前中は水馬周辺と観光ホテル前に、レベル5のアオコが発生していた為、攪拌作業を実施。午後からは台風の影響で風が強くなり、攪拌作業と、風波によりレベル2～3に低下した。
