## 10月2日アオコ対策状況

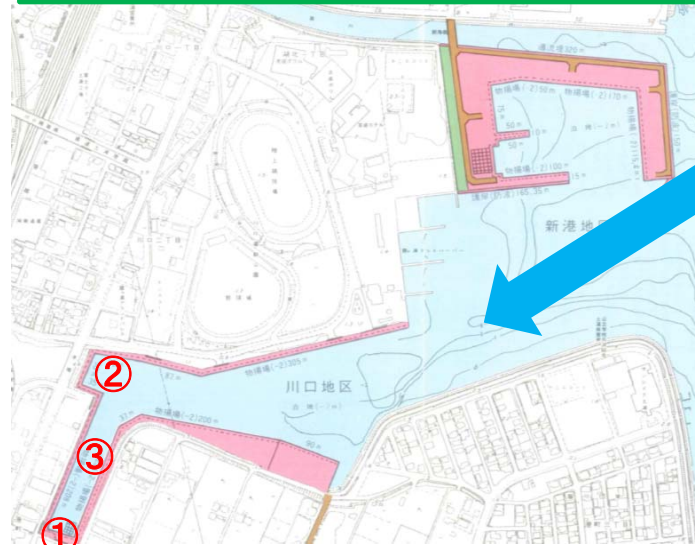
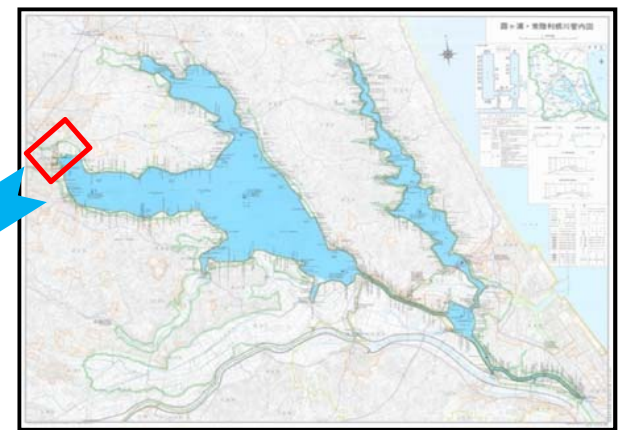
1. 対策箇所: 土浦港
2. 発生状況: 土浦港内レベル2～4のアオコ発生。
3. 対策内容: 作業船1隻にて、攪拌作業。水馬 回航準備、片付け
4. 対策効果: 土浦港内全体としては、アオコのレベルは2～3と薄かったが、東からの風により観光ホテル前と造船所前の隅にアオコが溜まってレベル4程度になっていたため、攪拌を行った。水馬では昨日に引き続き回航準備、片付けを継続した。
