## 様式

土浦出張所

# 西浦アオコ発生・対策状況日誌

平成 24 年 10 月 15 日 (月)

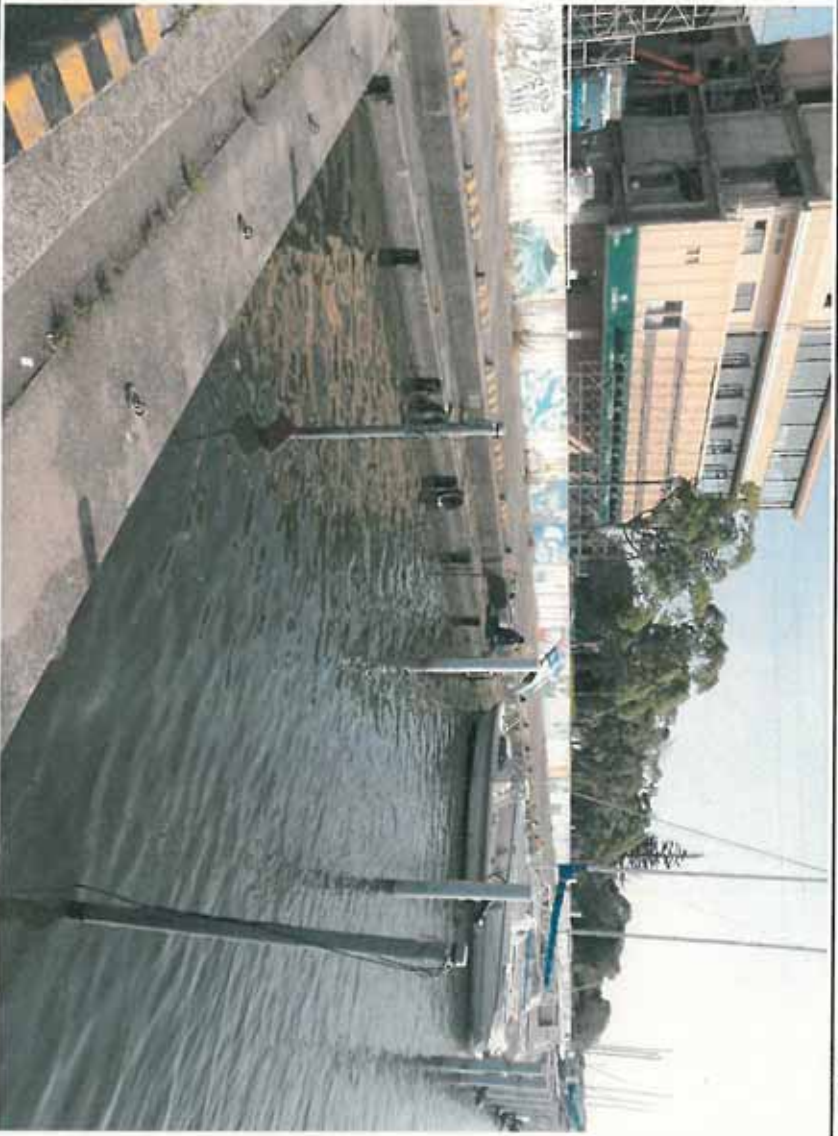
西浦中岸1.50km-100m レベル2~3

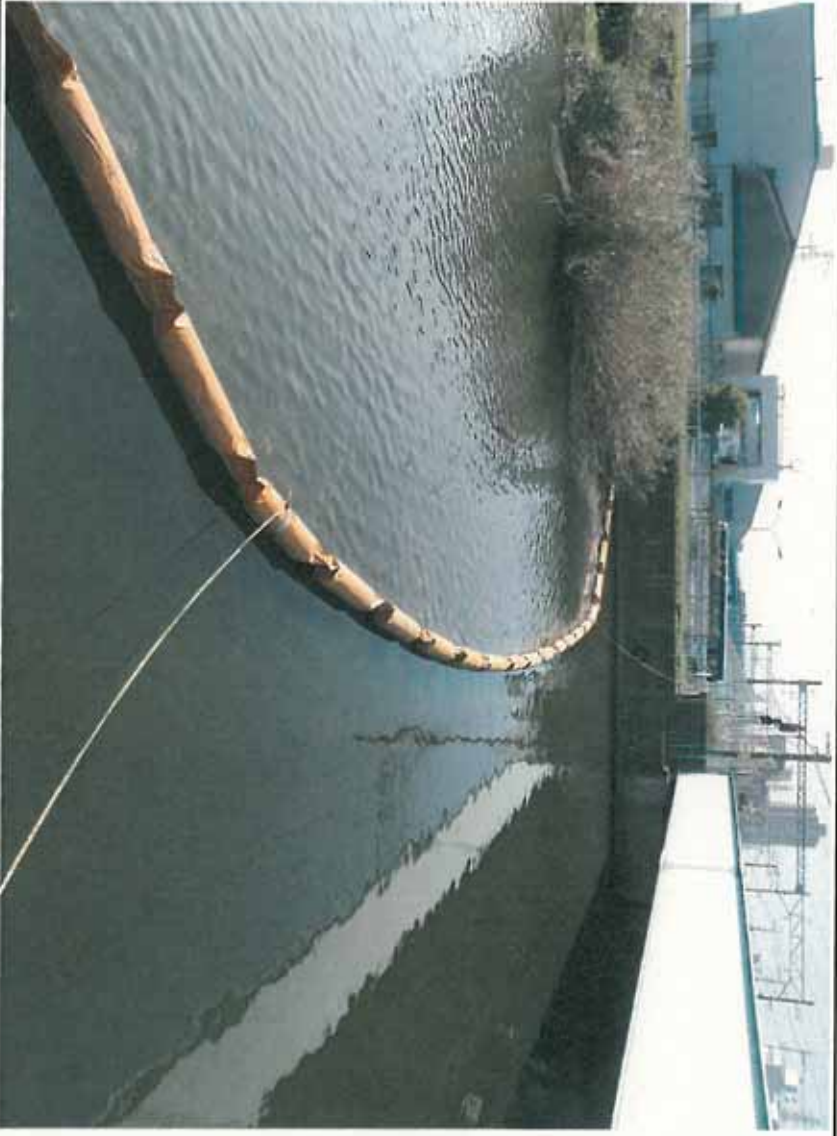
西浦中岸2.75km+40m(新川 常磐線橋梁下) アオコ無し(9:30)

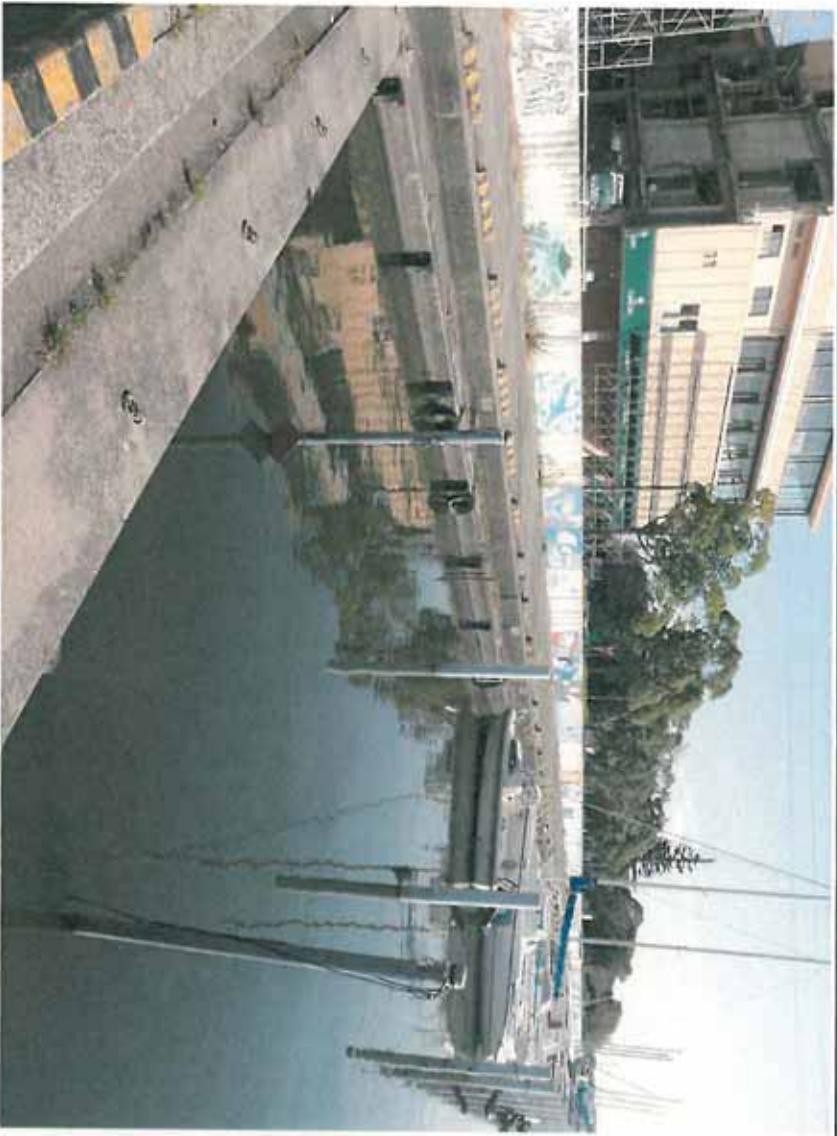
西浦中岸1.50km-100m レベル2~3

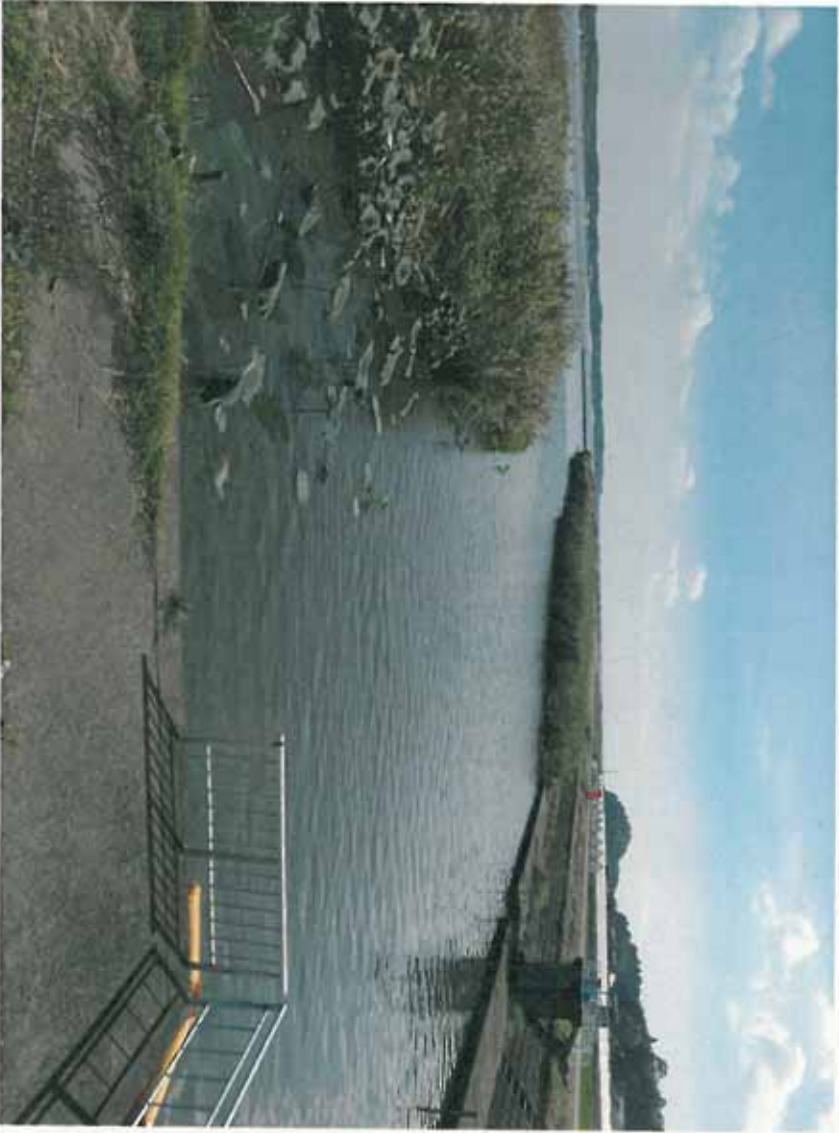
西浦中岸36.50km-70m レベル3～4

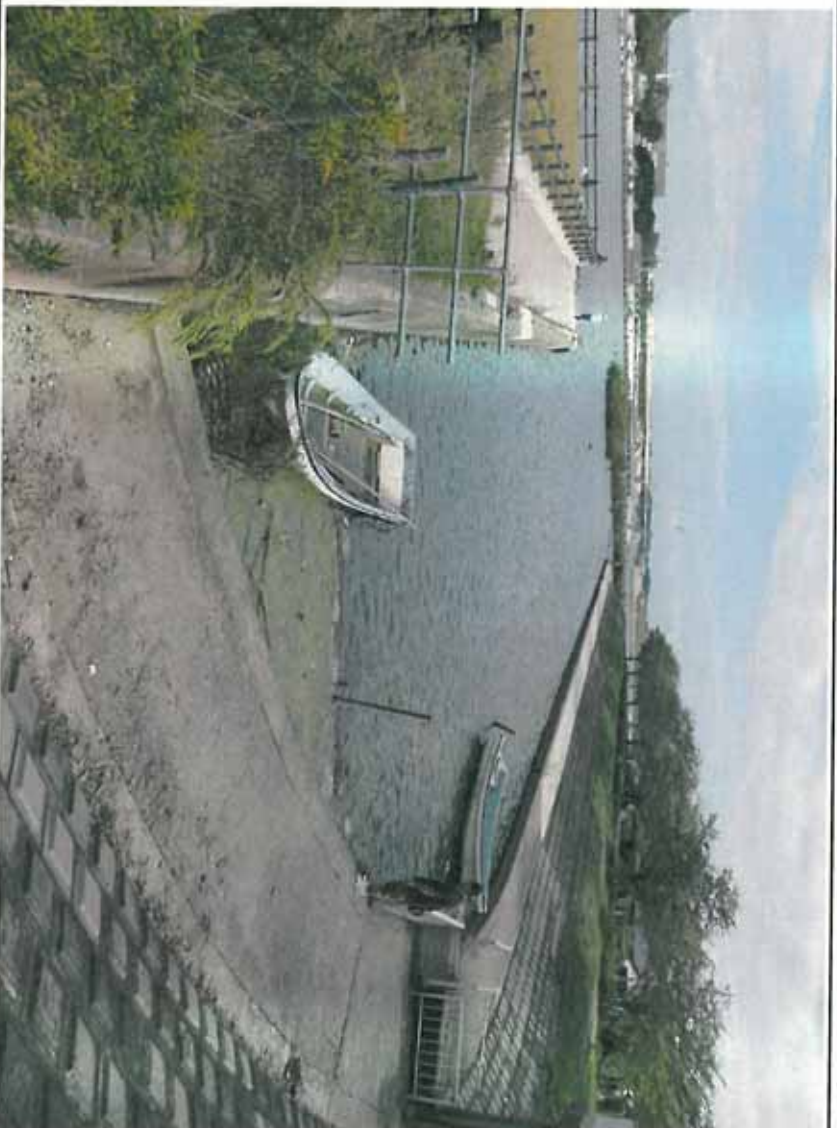
西浦中岸1.00km-50m レベル3~4

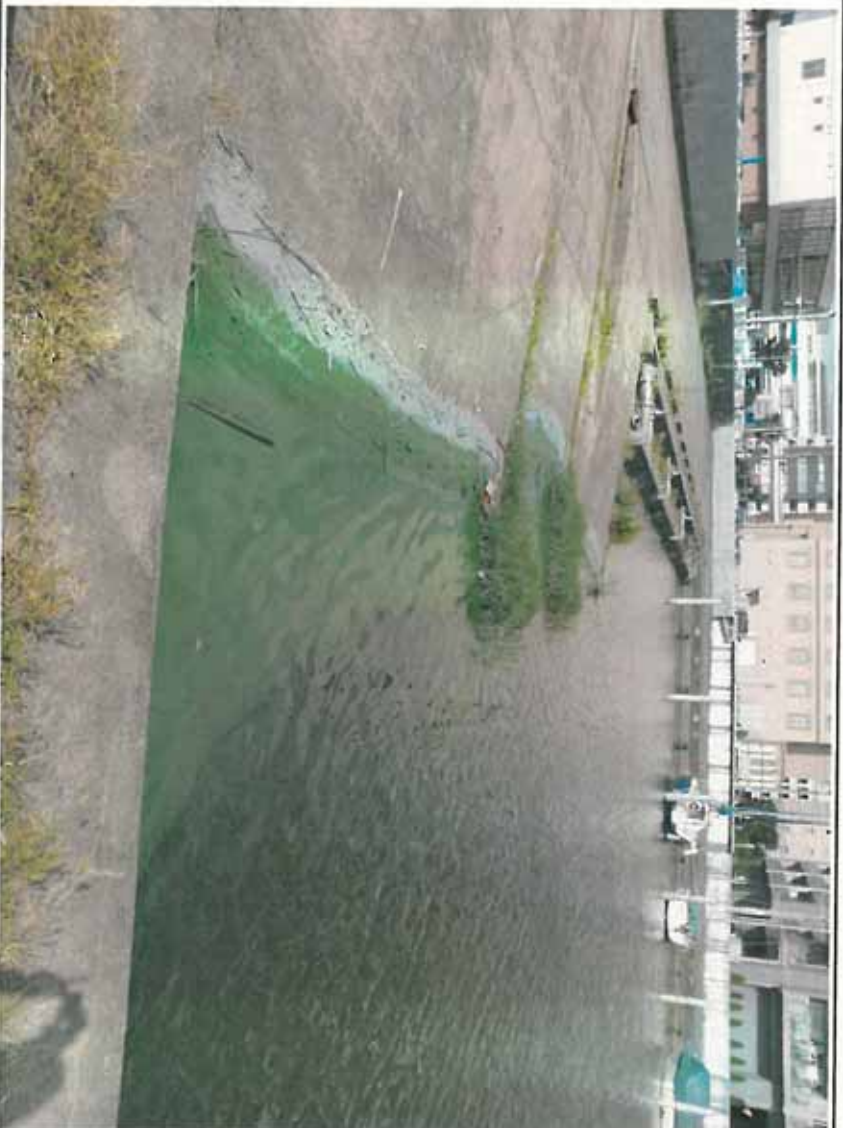
西浦中岸1.25km+150m レベル4

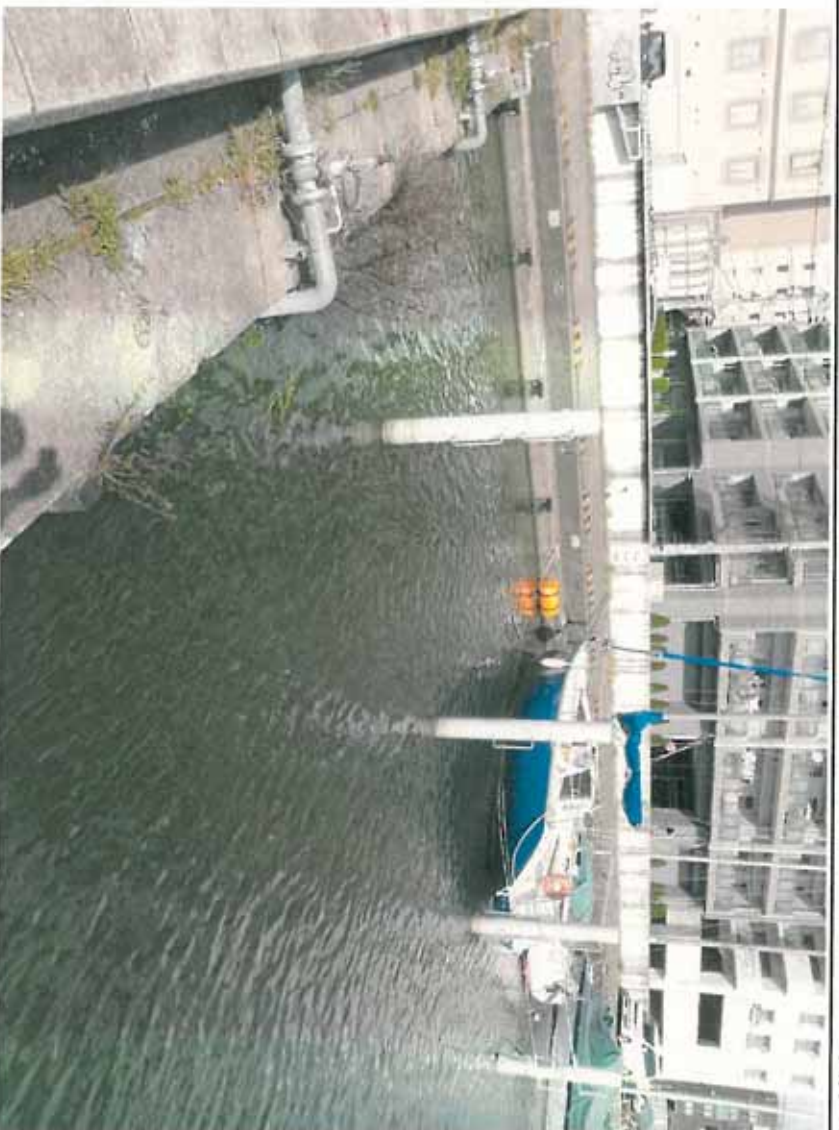
西浦中岸1.25km+200m レベル3

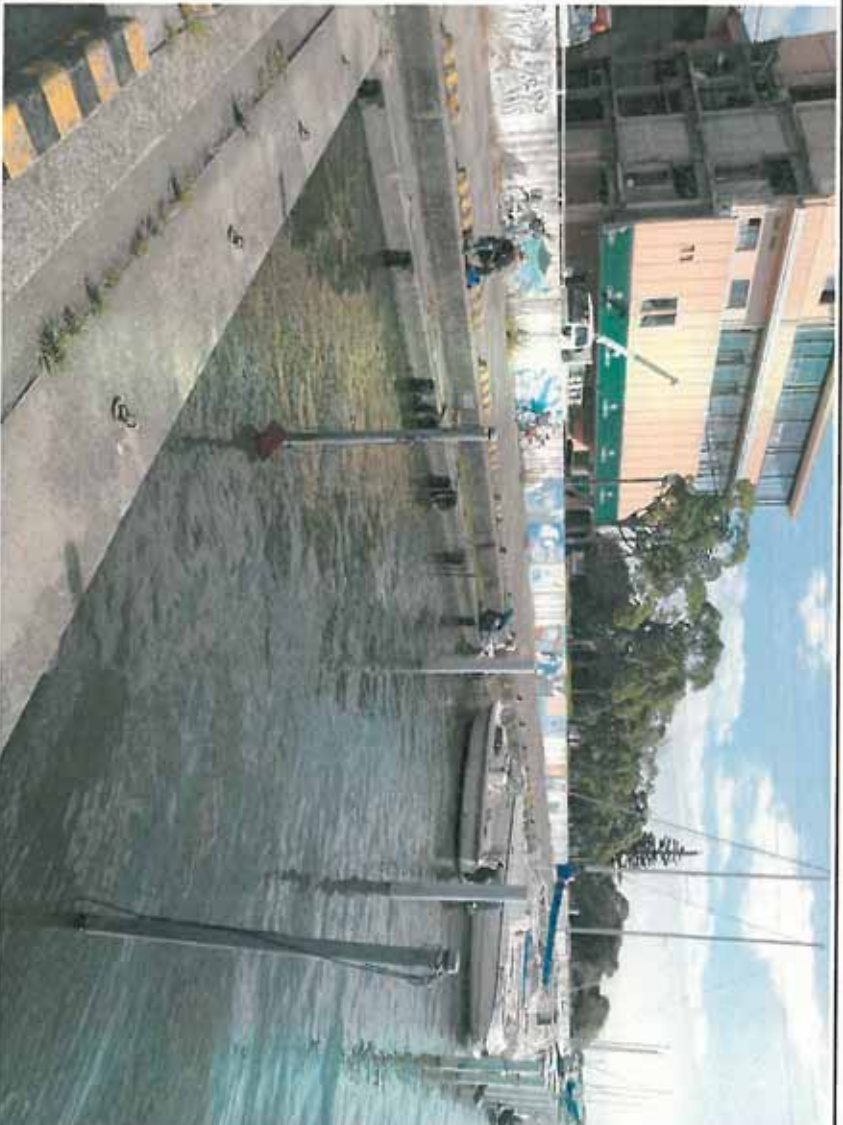
西浦中岸1.50km-100m レベル2~3

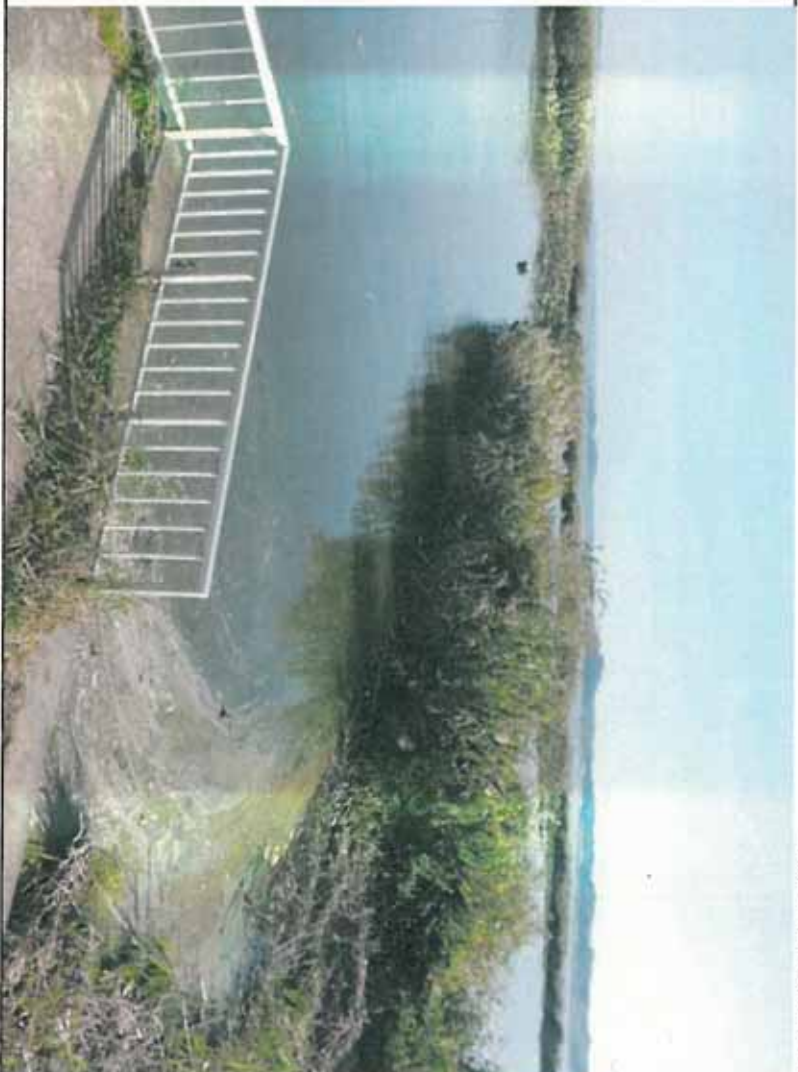
西浦左岸34km-100上高崎揚排水樋門前 レベル4無臭

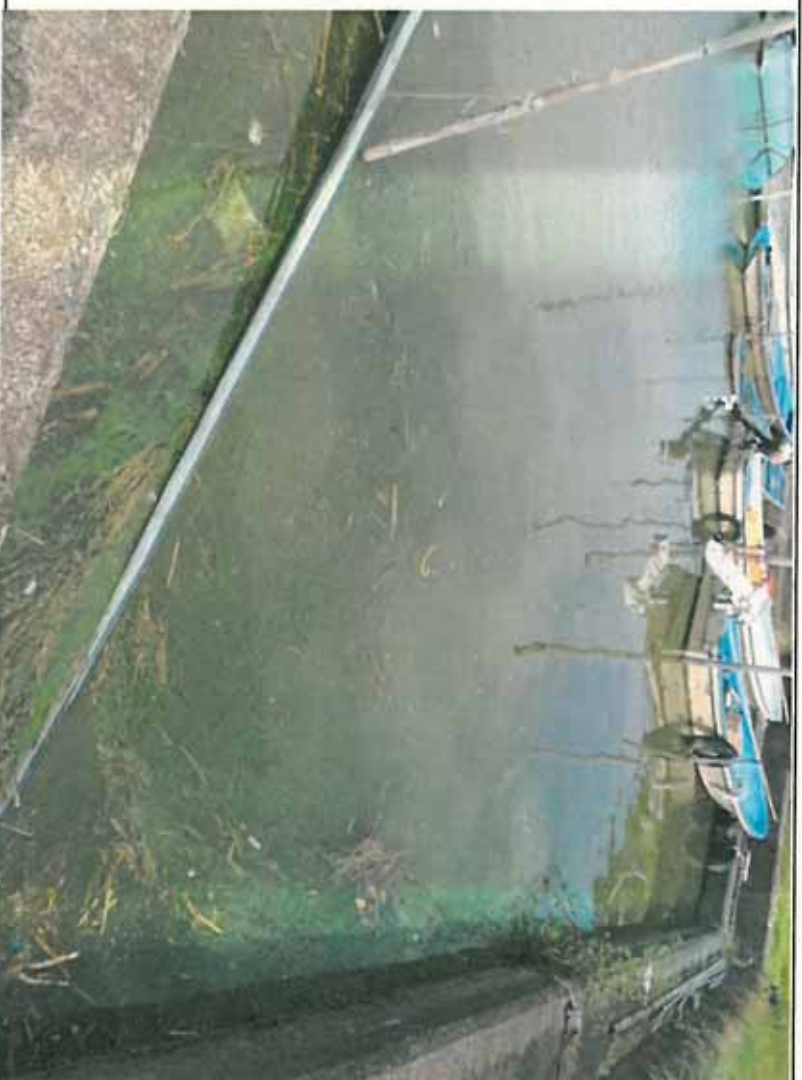
西浦左岸33km+100上高崎舟溜り レベル3 無臭

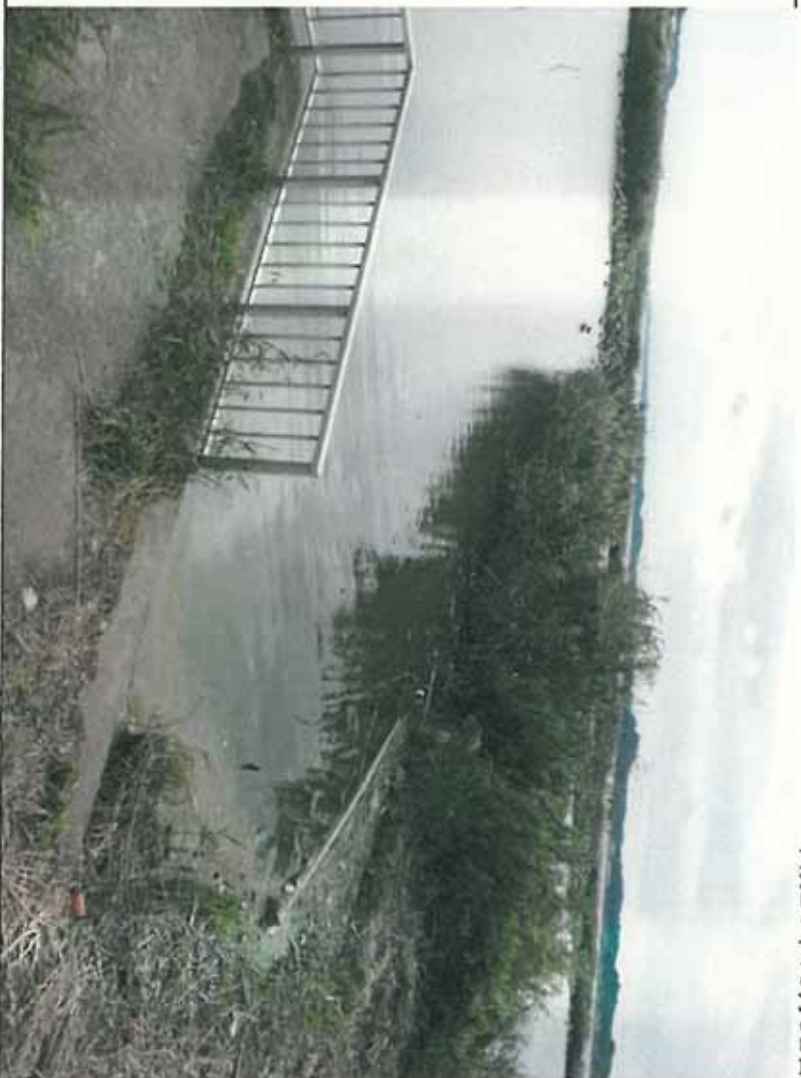
西浦左岸34km-100上高崎揚排水樋門前 レベル3 無臭

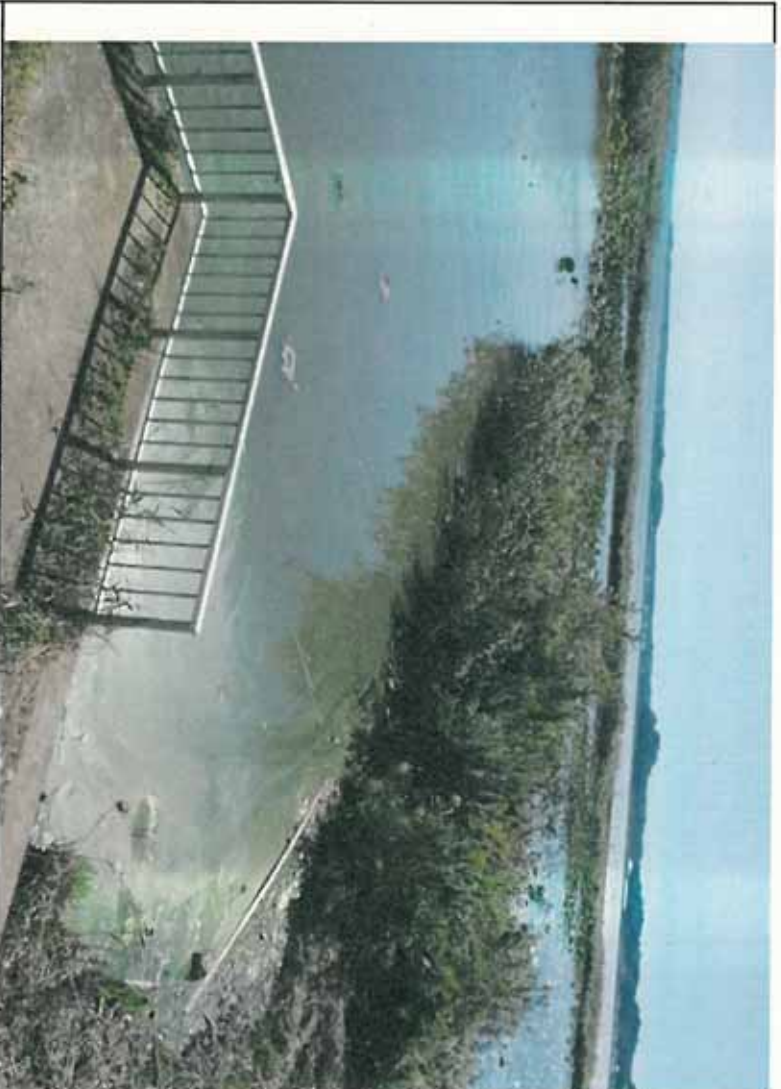
西浦左岸34km-100上高崎揚排水樋門前

レベル4無臭

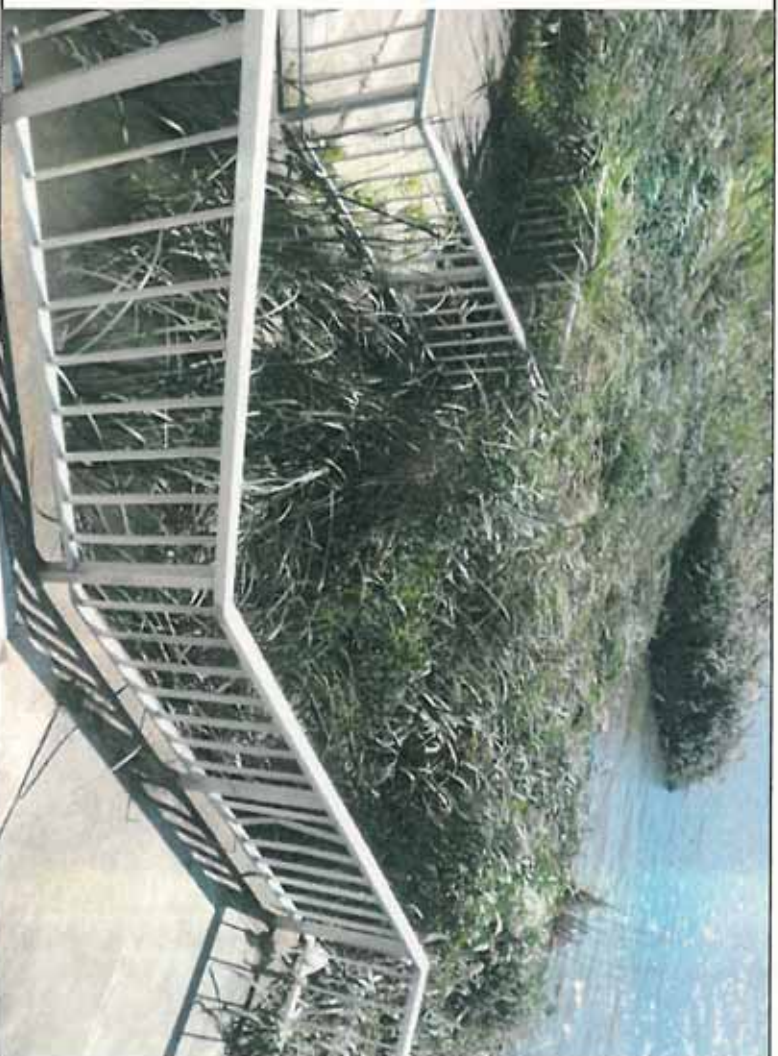
西浦左岸34km+140川島排水樋門前

レベル2以下無臭
