## 工事事故(速報)の情報提供について

### 【工事事故(速報)発生状況】 (H24.10.31現在)

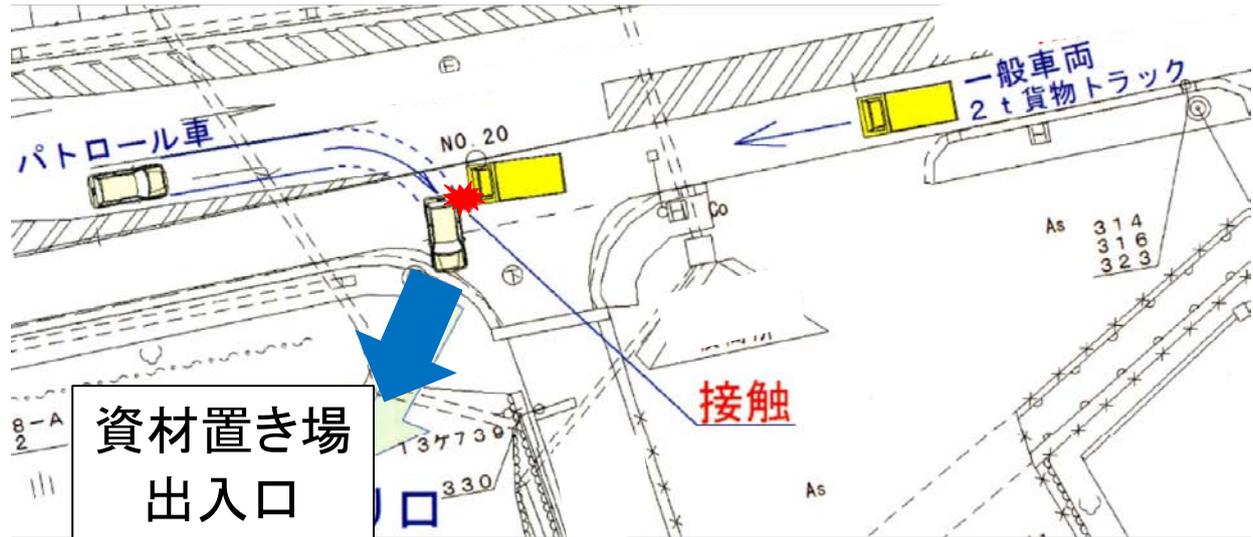
一般車両損傷状況

発生日時	平成 24 年 10 月 5 日 (金) 15 時 3 分			天候	晴
工事情報	道路系事務所 維持修繕工事				
被災の状況	性別	年齢	職種	被災の程度	
	-	-	-	一般車両、パトロール車損傷	
事故概要	道路巡回中のパトロール車が右折しようとしたところ、反対車線走行中の直進車と接触し、車を損傷したもの。				
	公衆損害事故-その他 公衆損害事故

- ・パトロール車は対向車の車間が広がったので、譲ってくれるだろうと思い、右折をした。
- ・資材置場の出入口が狭かったため進入するのに減速した。
- ・対向一般車両は、パトロール車が減速せずに右折すると考え、ブレーキをかけるのが遅れ、接触したもの。

- ・右折時の確認不足によるもの。  
など

- ・車両安全運転教育の徹底。
- ・思い込みで運転を行わない。  
など

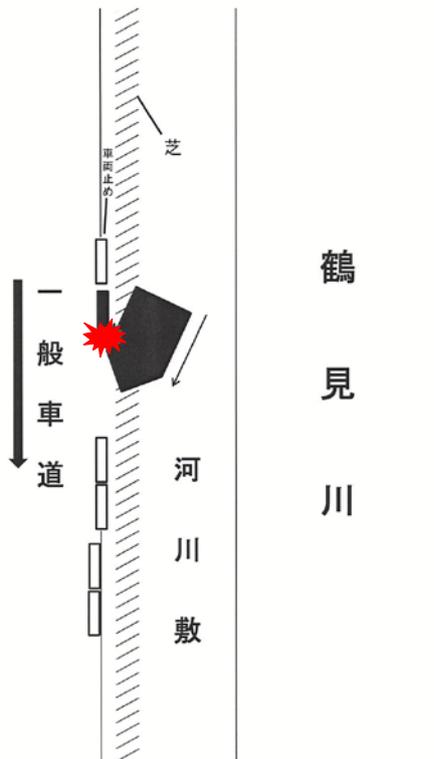
現地状況

発生日時	平成 24 年 10 月 15 日 (月) 15 時 45 分				天候	晴
工事情報	河川系事務所 役務					
被災の状況	性別	年齢	職種	被災の程度		
	-	-	-	官用車損傷		
事故概要	河川敷の出入口で河川用通路脇平場から一般道に出る際、鋭角に出てしまい出口のポールに車両運転席側前ドア下部を接触させ、損傷させたもの。					
	公衆損害事故-その他公衆損害事故

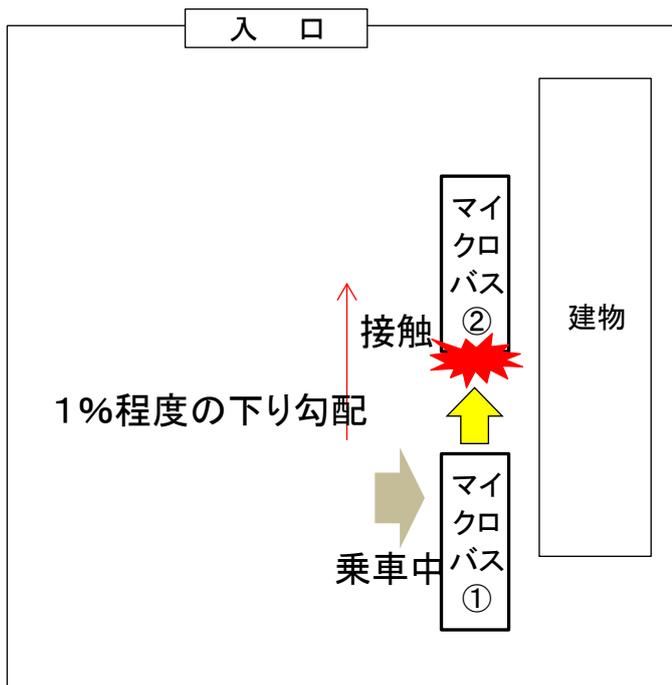
車両損傷状況(マイクロバス②)

発生日時	平成 24 年 10 月 22 日 (月) 13 時 10 分			天候	晴
工事情報	河川系事務所 役務				
被災の状況	性別	年齢	職種	被災の程度	
	-	-	-	官用車損傷(2台)	
事故概要	マイクロバスに乗車しようとした見学者の乗車手助けをしようと、車両管理員が運転席から乗車口へ移動したところ、バスが前に動き出し、縦列駐車していた前のマイクロバスに接触し、バスを損傷させたもの。				
	公衆損害事故-その他公衆損害事故

- ・マイクロバスに乗車しようとした見学者（足腰が悪く乗車に苦慮）の乗車手助けをしようと、車両管理員が運転席から乗車口へ移動したところ、バスが前に動き出し、縦列駐車していた前のマイクロバスに接触し、バスを損傷させたもの。
- ・元々サイドブレーキをかけ、停車していたが、車両管理員が移動した際にサイドブレーキに引っかかり、ブレーキが解除されたことが原因と考えられるもの。
