工事事故(速報)の情報提供について

【工事事故(速報)発生状況】 (H25.12.31現在)

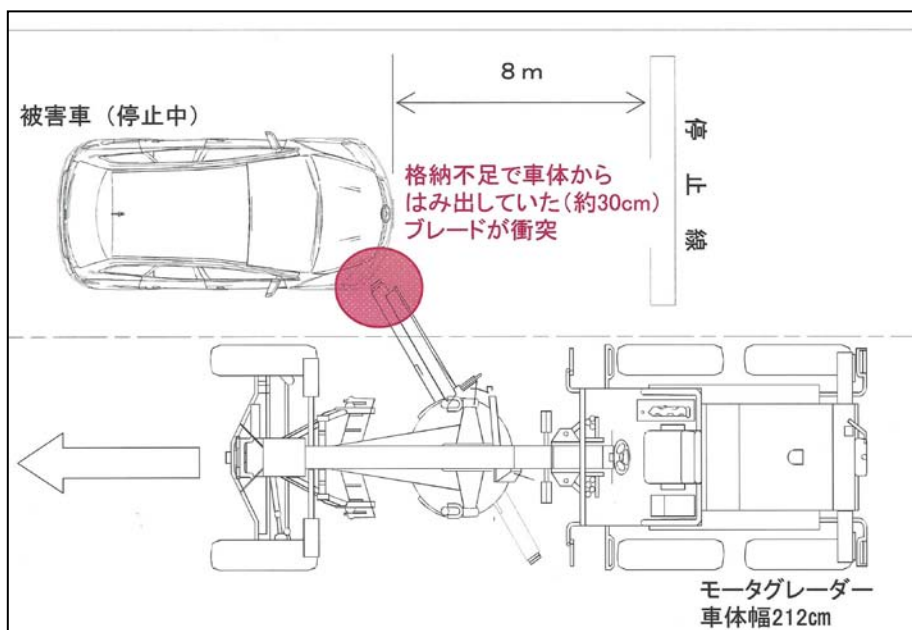
接触箇所(ブレード)

発生日時	平成 24 年 12 月 26 日 (水) 13 時 30 分			天候	晴
工事情報	道路系事務所 一般土木工事				
被災の状況	性別	年齢	職種	被災の程度	
	-	-	-	乗用車破損	
事故概要	<p>モーターグレーダー自送回送中、停車中の乗用車にグレーダーのボディからはみ出したブレードが衝突し、乗用車を破損させたもの。</p> <p>公衆損害事故-第三者の負傷・第三者車両に対する損害</p>

- ・現場内にあったモーターグレーダーを現場より1.2kmの場所にある建設機械置場へ自送回送を実施。
- ・県道を走行中、近隣他工事の片側交通規制により停車中の乗用車にグレーダーのボディからはみ出していた(約30cm)ブレードが衝突し、乗用車が破損したもの。ケガ人はなし。

- ・使用機械に対する安全教育が不足していたため。
- など
