平成24年度
第3回 国道298号
交通事故安全対策検討会

国土交通省 関東地方整備局
北首都国道事務所

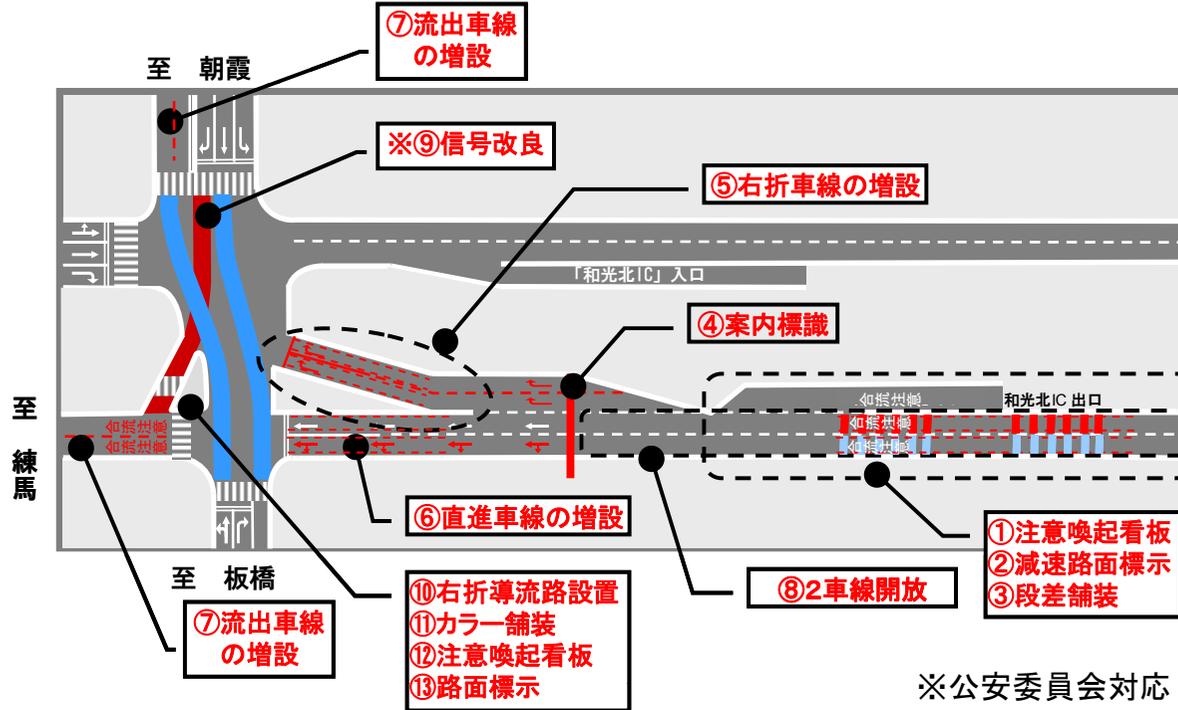
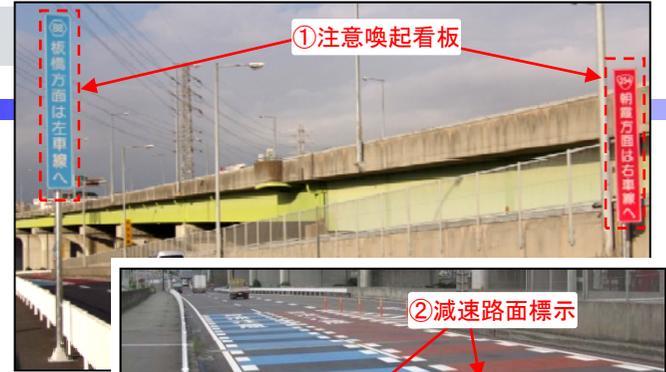
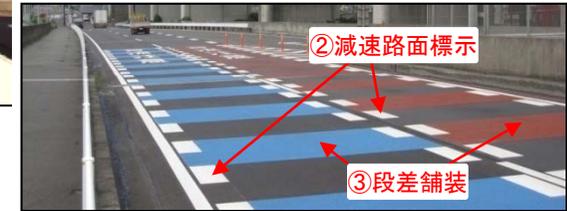
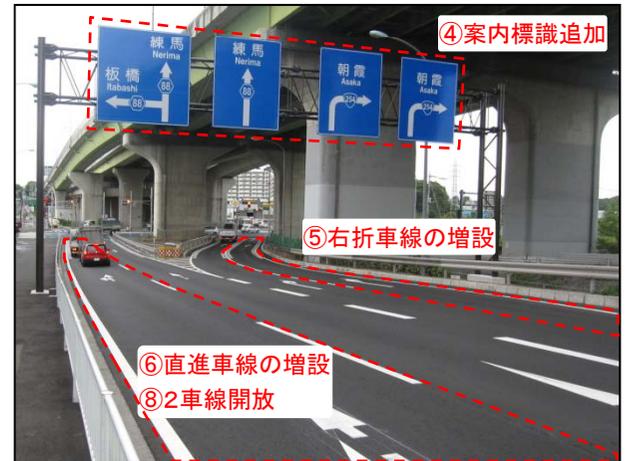
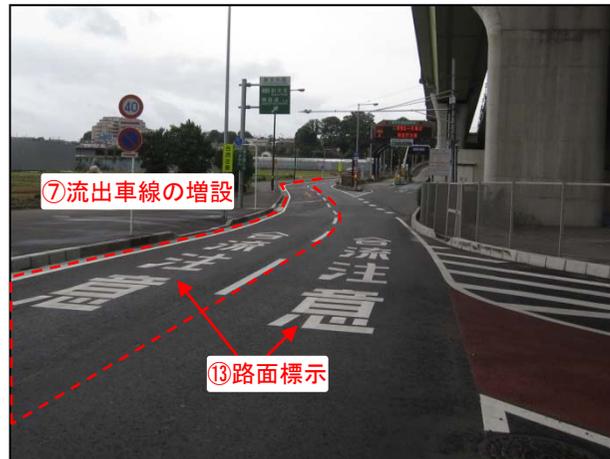
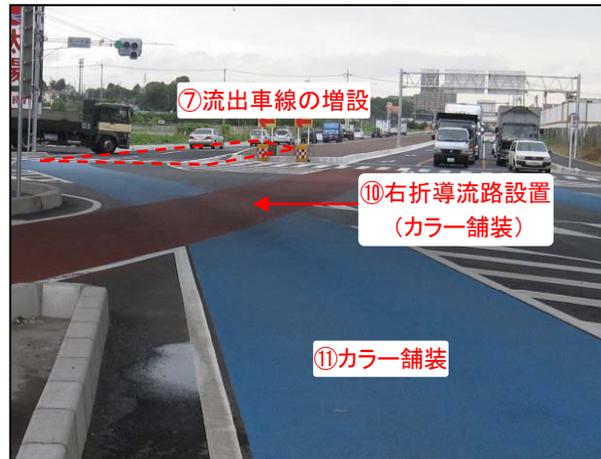
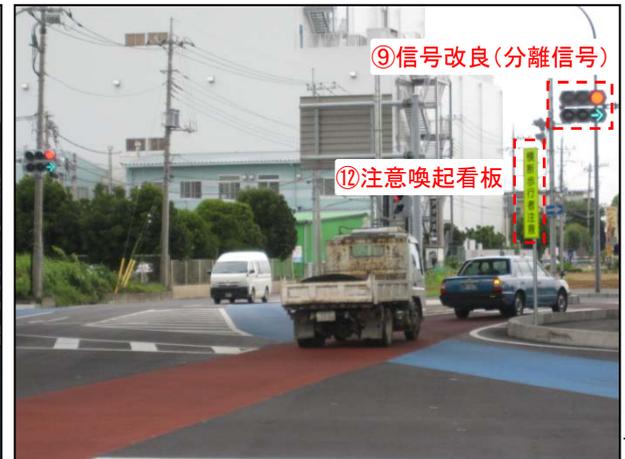
松ノ木島交差点 効果評価速報 (2)対策状況

対策完了し平成24年7月11日(水)供用開始

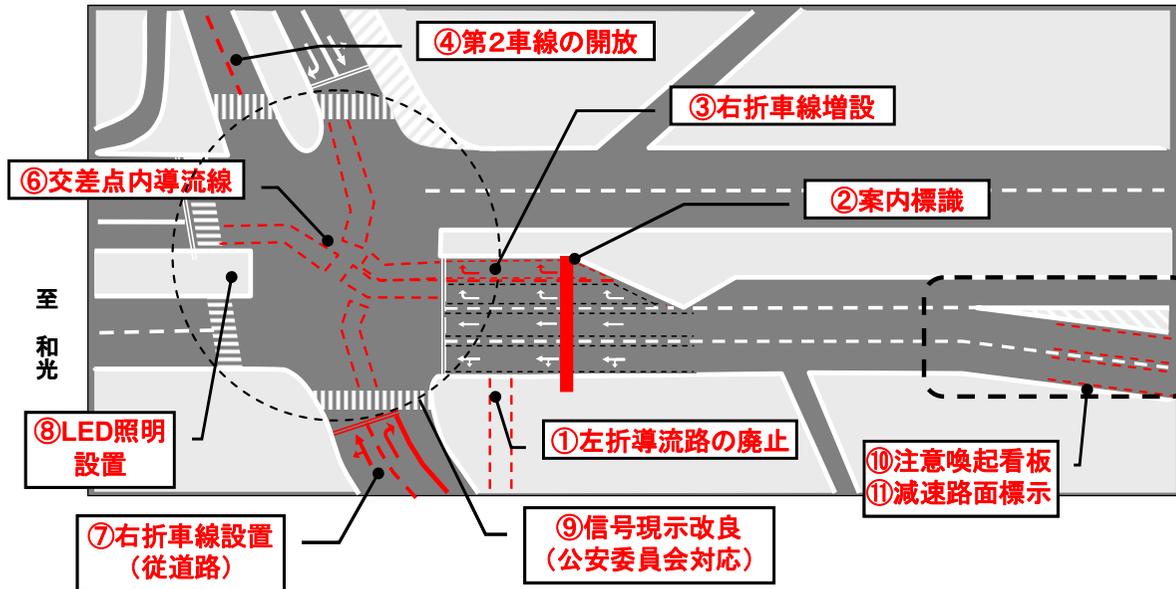
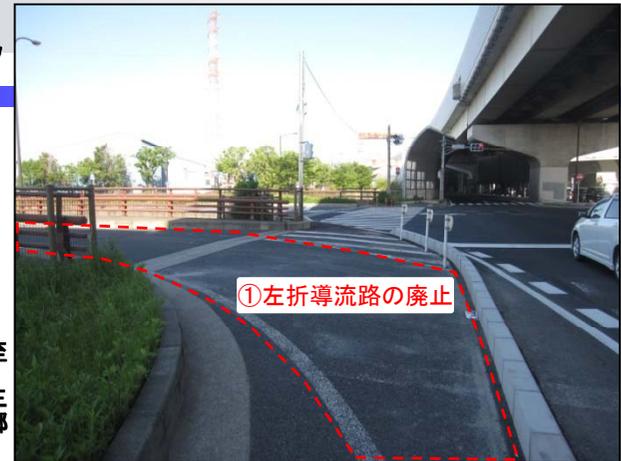
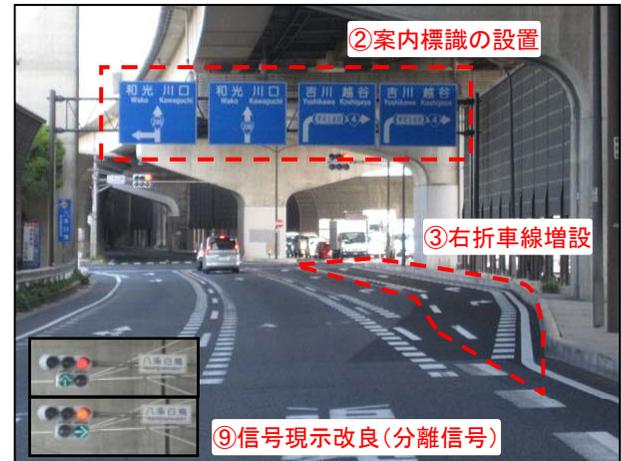
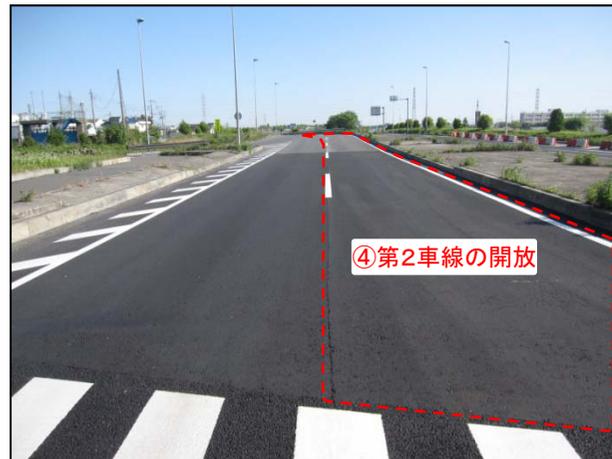
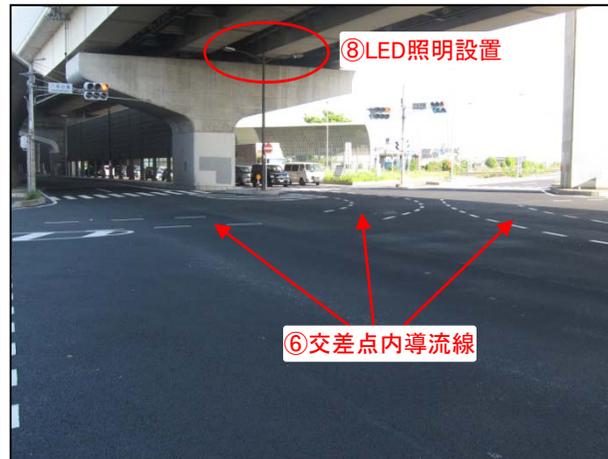
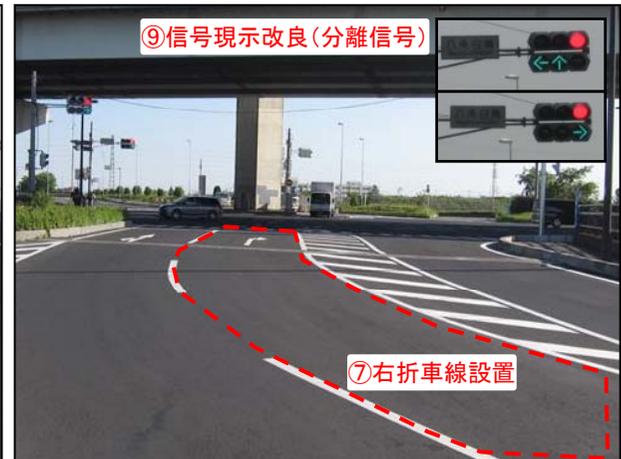
八条白鳥交差点 効果評価速報 (2)対策状況

対策完了し平成24年4月16日(月)供用開始

※写真(対策後)は交差点付近のみ掲載

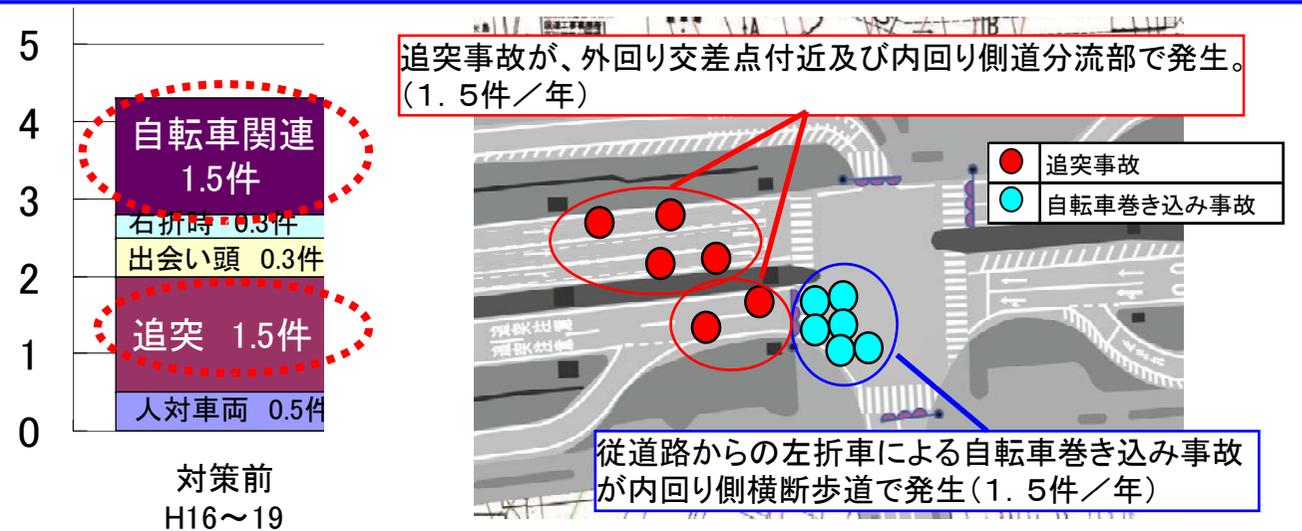
○当初事故発生状況(H16-H19)

【要因】本線は長い直線区間のため、**速度超過**による追突事故が発生。

【要因】内回り側隅切部は半径が大きな隅角部のため、主・従道路からの**右左折の速度が速く**、横断自転車の巻き込み事故が発生。

【対策】「①ドットライン」(視覚効果により道路幅員を狭くみせる)による速度抑止及び「②路面標示(追突注意)」による注意喚起により追突事故を防止。

【対策】「③巻き込み改良(ゼブラ・ポールコーン)」により右左折車の速度抑止を図り、横断自転車の巻き込み事故を防止。

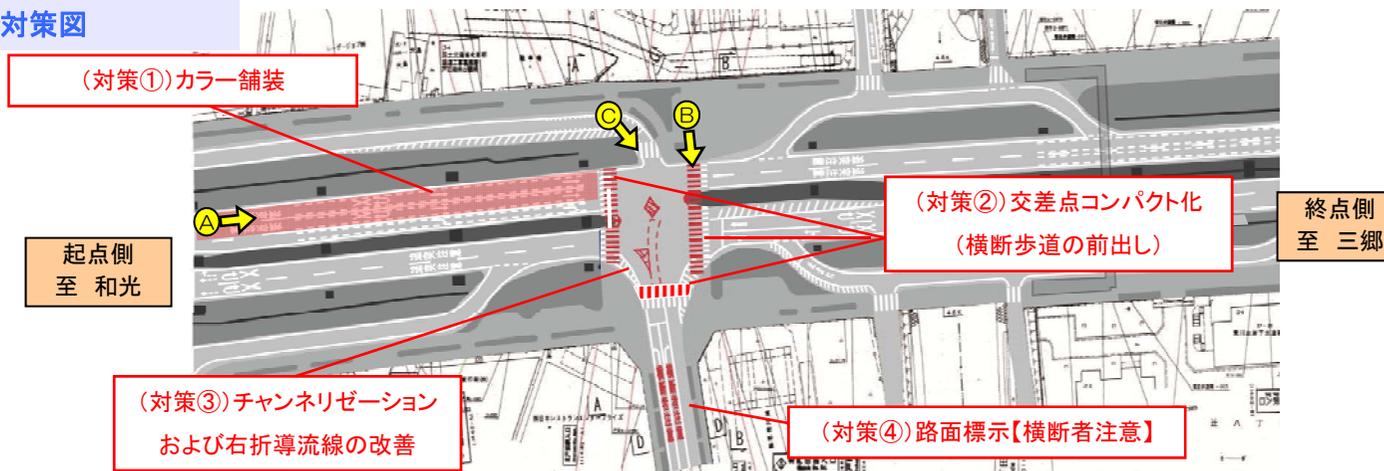
■ 対策図

【要因①】見通しの良い直線区間のため**速度超過**なりやすい

【要因②】交差点面積が大きく、横断歩道が離れているため、**自転車の乱横断**が発生している

【要因③】交差点面積が大きく、主・従道路からの**右折車の速度が速く**なりやすく、また、主・従とも右折導流線が劣化しており、右折車の導線が**整流化**されず、**横断自転車に気付きにくい**。

【追突対策】【要因①】追突事故への段階的追加対策として、**カラー舗装設置(対策①)**により、ドライバーへの注意喚起強化を図る。

【要因②】**交差点のコンパクト化(横断歩道の前出し)(対策②)**により、自転車の整流化を図り、乱横断防止を図るとともに、本線(外回り)からの右折車の整流化(斜め右折の抑止)を図り、自転車の巻き込み事故を防止する。

【要因③】**チャネルリゼーション設置及び右折導流線の改善(対策③)**により、従道路の右折車の整流化を促し、速度抑止を図るとともに、横断自転車に気付きやすくする。また、**従道路に路面標示【横断者注意】(対策④)**により、従道路車両への注意喚起を図る。

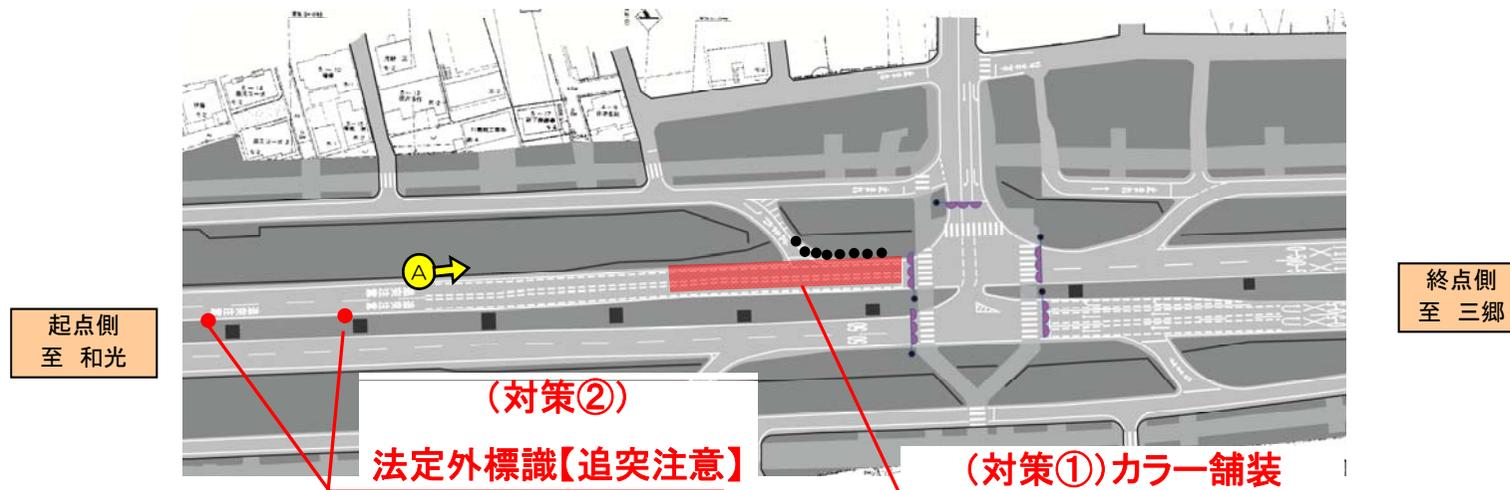
【要因①】
外回りは、下り坂および長い直線区間のため速度超過になりやすい。

【要因①】追突事故への段階的追加対策として、カラー舗装設置(対策①)および法定外標識(追突注意)(対策②)により合流部ならびに交差点付近での注意喚起強化を図り、追突事故を抑止する。

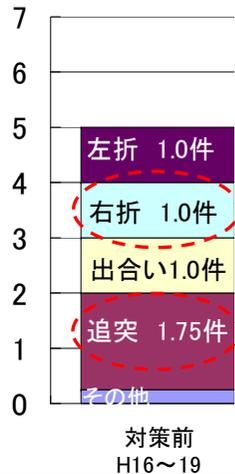
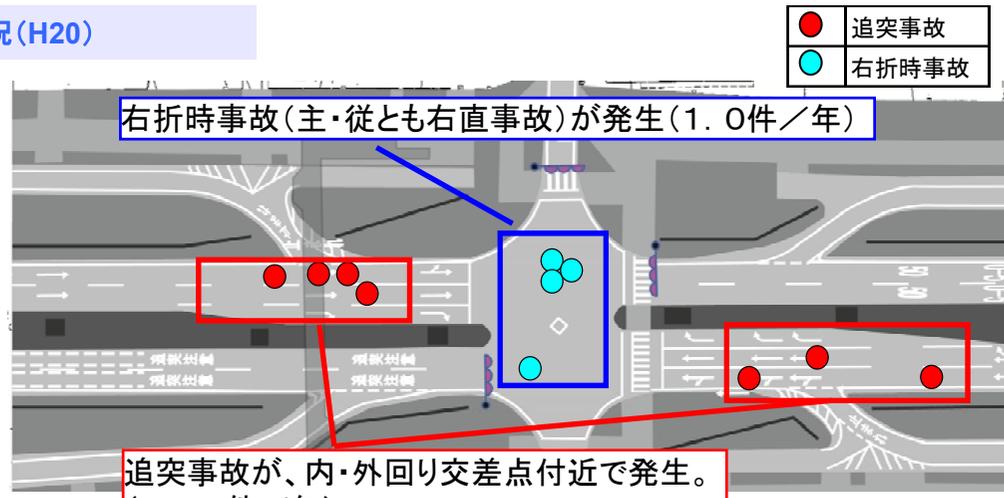
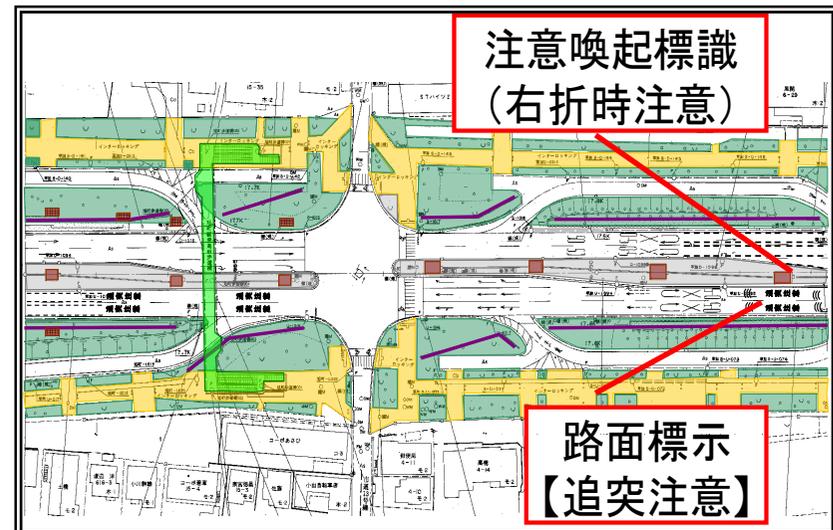
○当初対策実施状況(H20)

【要因】本線は、長い直線区間のため**速度超過**になりやすく、交差点付近での追突事故が発生。

対向右折待ち大型車が多く、**対向直進車の確認がしづらい**。
【法定外標識(右折時注意)設置により、右折車への**注意喚起**を図り、右折時事故を防止

【対策】「**路面標示(追突注意)**」設置により、**注意喚起**を図り、追突事故を抑止。

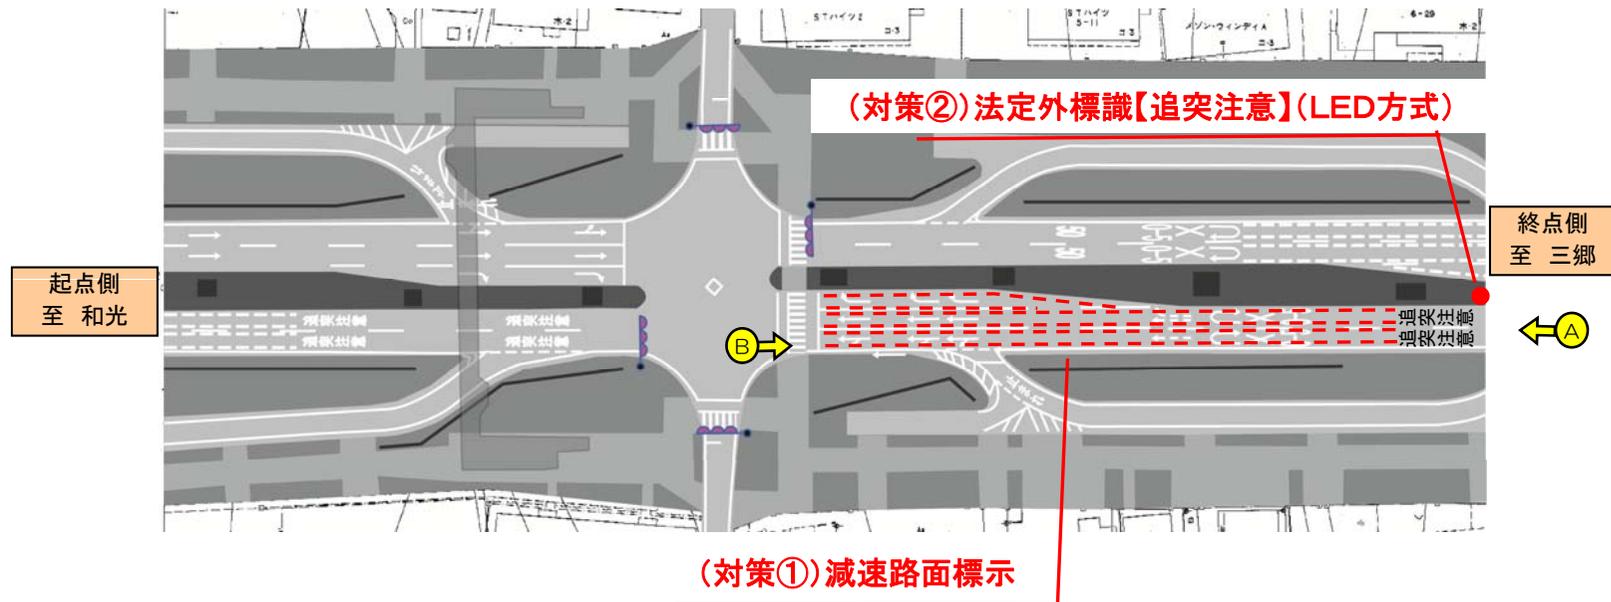
見通しの良い直線区間のため速度超過なりやすい。

大型車の後続車は、前方の様子(先詰まりの様子等)が分かり難く、停止線付近での前方車両の急停車に間に合わず追突事故が発生している。

【要因①】: 減速路面標示(対策①)により速度抑止を図り、追突事故を防止する。

【要因②】: 法定外標識【追突注意】(LED方式)(対策②)設置により追突事故への注意喚起強化を図る。
