発生日時	平成 25 年 4 月 16 日 (火) 17 時 5 分				天候	晴
工事情報	道路事務所 一般土木工事					
被災の状況	性別	年齢	職種	被災の程度		
	—	—	—	土地改良区所有の水門引き上げ用のポール鞆管損傷		
事故概要	現場片付け時にバックホウを旋回したところ、バックホウのバケットが土地改良区所有の水門引き上げ用のポール鞆管に接触し、損傷したもの。					
公衆損害事故—その他公衆損害

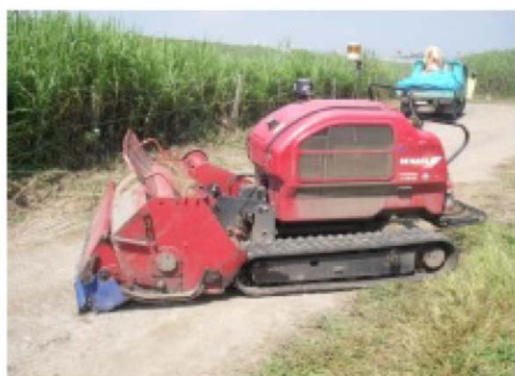
発生日時	平成 25 年 7 月 8 日 (月) 16 時 0 分				天候	晴
工事情報	河川事務所 維持修繕工事					
被災の状況	性別	年齢	職種	被災の程度		
	—	—	—	一般車両(10tダンプ)窓ガラス破損		
事故概要	ハンドガイド式除草機による飛び石が工事用道路を走行中の10tダンプの右窓ガラスに衝突し、ガラスが破損したもの。					
	公衆損害—第三者の負傷・第三者車両に対する損害

・ハンドガイド式除草機にて除草作業を実施していたところ、隣接している工事用道路をダンプトラック10t車が走行していると交通誘導員から合図があったので、ハンドガイド式除草機の運転士に作業注意を指示しハンドガイドを停止したが、窪地があり機械が前に傾き、ハンドガイドの刃と地面が接触し、工事用道路を通過していたダンプトラックの右側面の窓ガラスに飛び石が当たり、破損した。

- ・道路等に近接する場合は、機械の向きに注意して施工する。
- など
