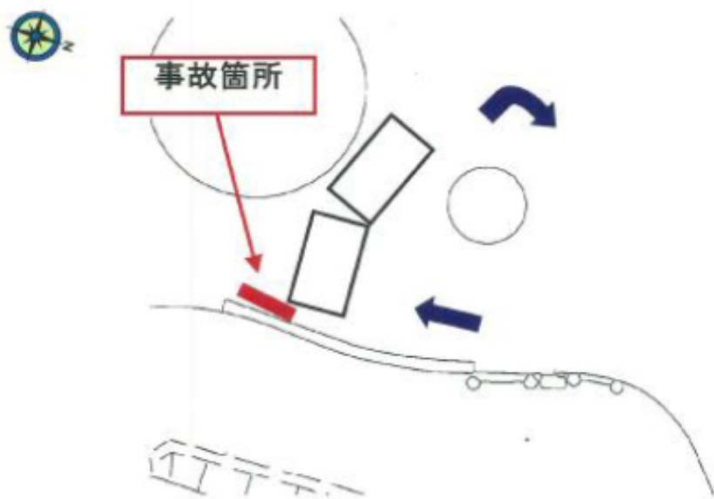
平面図

| 事故概要 | 国営公園の園内バスが園内を走行中に、最後尾客車後部が園内のベンチに接触し、損傷させたもの。 公衆損害—その他公衆損害 | | | | | |

- ・国営公園の園内バスが園内を走行中に、最後尾客車後部が園内のベンチに接触した。

- ・乗客はおらず、園内の他の客を含む人的な被害はなかった。

- ・ベンチの損傷は軽微。
