## 8月12日アオコ対策状況

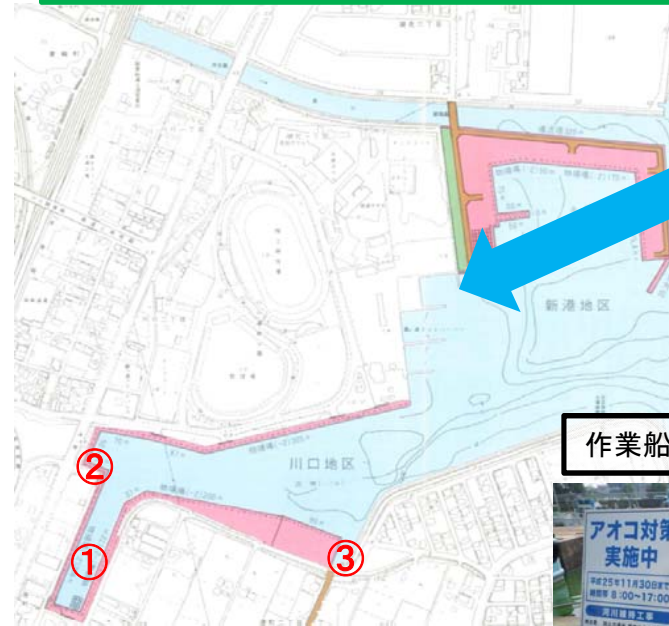
1. 対策箇所: 土浦港
2. 発生状況: 土浦港内はレベル3～5のアオコ発生。③箇所はレベル6一部あり
3. 対策内容: 作業船2隻にて、攪拌作業。
4. 対策効果: 各箇所とも、攪拌作業中はレベル3程度になる。風が北東よりの為、①の周囲にアオコが集まって①はレベル4を維持。③のレベル6は攪拌作業によりレベル3程度に解消された。
