# 8月13日アオコ対策状況

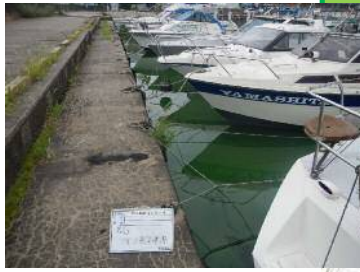
作業船によるアオコ攪拌作業①

1. 対策箇所: 土浦港
2. 発生状況: 土浦港内はレベル3～5のアオコ発生。③箇所はレベル6一部あり
3. 対策内容: 作業船2隻にて、攪拌作業。
4. 対策効果: 朝方の北よりの風のため、旧観光ホテル前はレベル3～4程度であったが、船溜奥の①②周辺はアオコが集まってレベル4～5であった。攪拌作業によりレベル3程度に解消された。
