# 8月14日アオコ対策状況

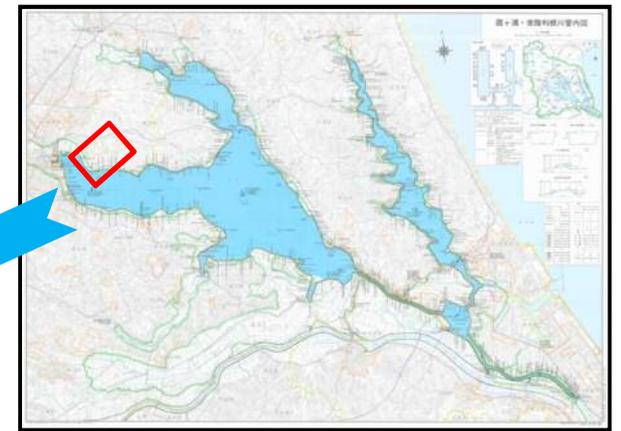
作業前アオコ発生状況③

1. 対策箇所: 土浦港
2. 発生状況: 土浦港内はレベル3~5のアオコ発生。③箇所はレベル6一部あり
3. 対策内容: 作業船2隻にて、攪拌作業。
4. 対策効果: ①箇所は南東の風でアオコが吹き寄せられ、午後からはレベル5強まで上がってきたが、攪拌作業によりレベル3に低下。その他の箇所もレベル5の箇所は攪拌作業により、腐敗を阻止してレベル3に低下した。
