8月15日アオコ対策状況

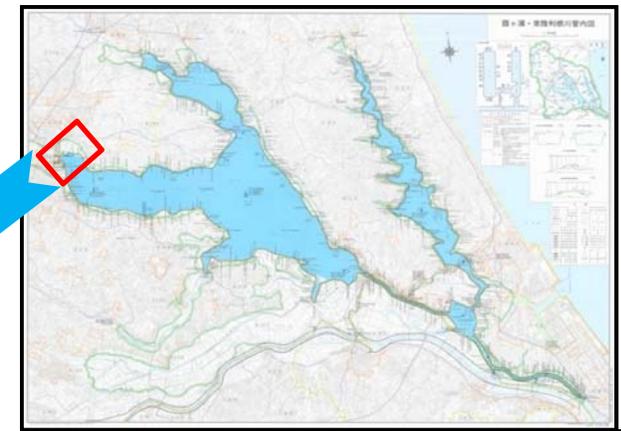
作業前アオコ発生状況③

1. 対策箇所: 土浦港
2. 発生状況: 土浦港内はレベル3~6のアオコ発生。①②③の隅はレベル6
3. 対策内容: 作業船2隻にて、攪拌作業。
4. 対策効果: この数日の猛暑でもアオコの腐敗は前日まで少なかったが、今日は、各箇所範囲は狭いがレベル6の腐敗があり悪臭もあった。攪拌作業により、レベル3~4に低下した。

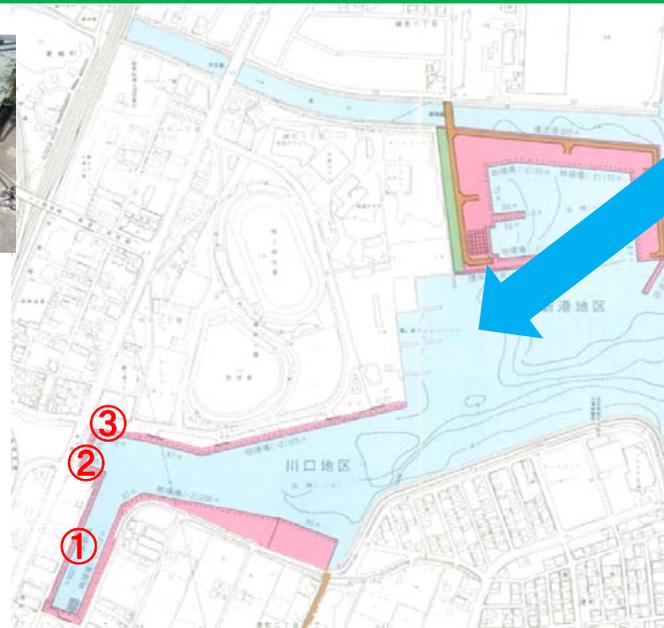
作業船によるアオコ攪拌作業①
