## 8月16日アオコ対策状況

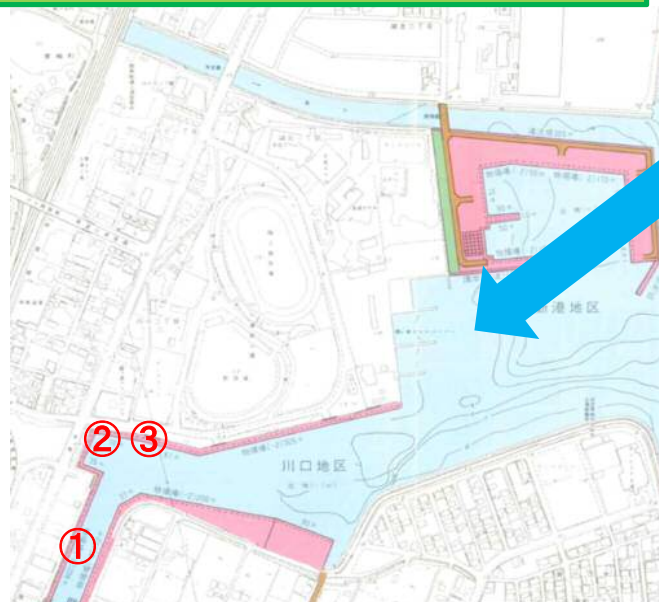
1. 対策箇所: 土浦港
2. 発生状況: 土浦港内はレベル3～6のアオコ発生。①はレベル4、②③はレベル6
3. 対策内容: 作業船2隻にて、攪拌作業。
4. 対策効果: 港内北側箇所レベル6の腐敗があり悪臭もあった。  
攪拌作業により、レベル3～4に低下した。
