# 8月17日アオコ対策状況

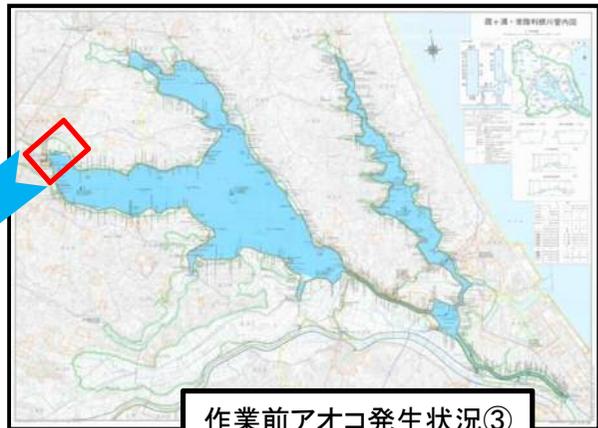
作業前アオコ発生状況③

1. 対策箇所: 土浦港
2. 発生状況: 土浦港内はレベル3~6のアオコ発生。①③はレベル4、②はレベル6
3. 対策内容: 作業船2隻にて、攪拌作業。
4. 対策効果: 港内北西側でレベル6の腐敗があり悪臭もあった。量的には昨日より少ない。攪拌作業により、レベル3~4に低下した。
