## 8月18日アオコ対策状況

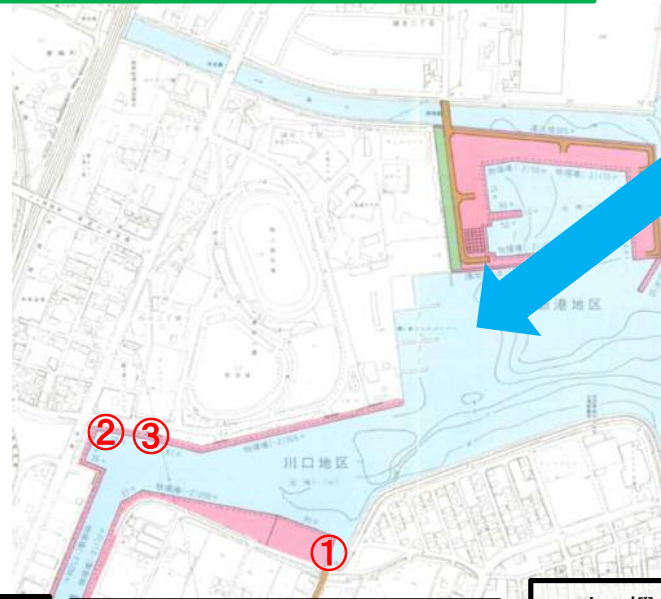
1. 対策箇所: 土浦港
2. 発生状況: 土浦港内はレベル3～6のアオコ発生。①はレベル3、②はレベル6、③はレベル4
3. 対策内容: 作業船2隻にて、攪拌作業。
4. 対策効果: 港内北側でレベル6の腐敗があり悪臭もあった。アオコの大半は南西の風で港外に移動。攪拌作業により、レベル3に低下した。
