## 8月19日アオコ対策状況

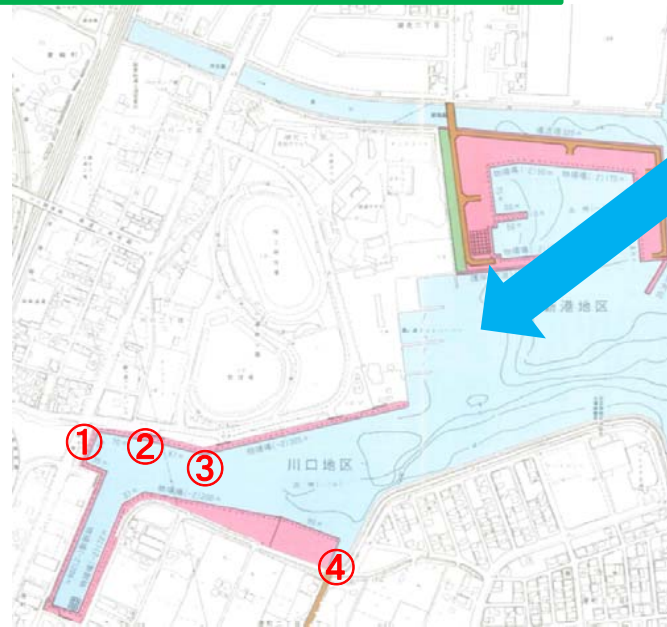
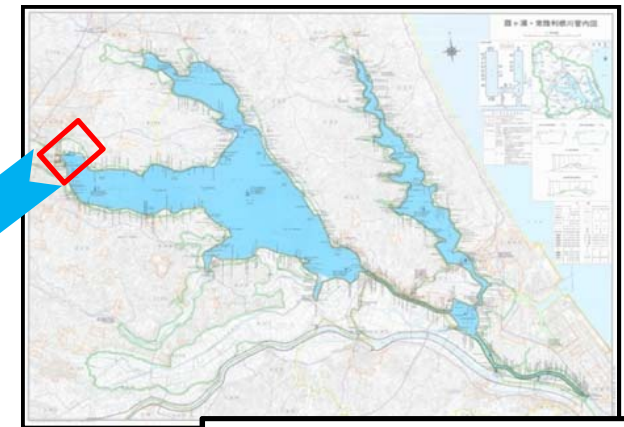
1. 対策箇所: 土浦港
2. 発生状況: 土浦港内はレベル3～5のアオコ発生、一部6。①はレベル6、②③④はレベル5～4
3. 対策内容: 作業船2隻にて、攪拌作業。
4. 対策効果: 昨日からの南西の強い風で、土浦港内全体はアオコレベル3程度と低かったが、所々にアオコが溜まっており、①はレベル6で悪臭あり、②③④はレベル5～4であったが、攪拌作業により、レベル3に低下し悪臭は無しとなった。
