8月21日アオコ対策状況

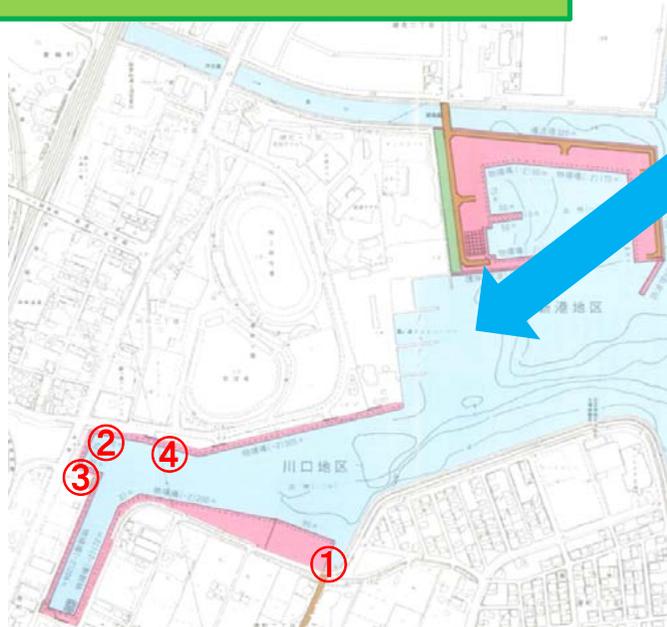
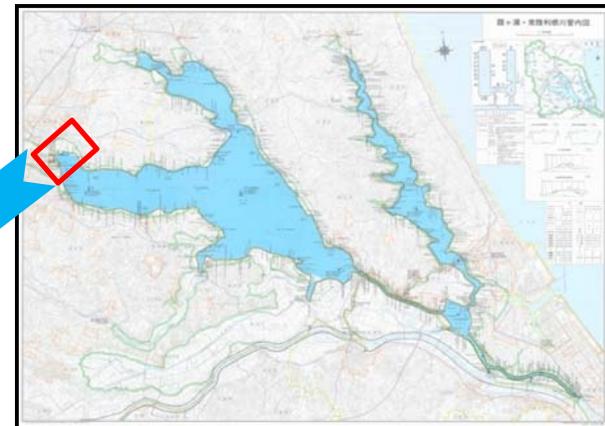
1. 対策箇所: 土浦港
2. 発生状況: 土浦港内はレベル2~5のアオコ発生
3. 対策内容: 作業船2隻にて、攪拌作業。
4. 対策効果: 今日は全体的に土浦港内のアオコのレベルは低下しているが、場所によってレベル5があり、攪拌作業を行った。東の風で午前中からアオコが吹き寄せられて来ているが、攪拌作業と午後から風が強くなり波立ってきたためレベル2~3で維持していた。
