## 8月23日アオコ対策状況

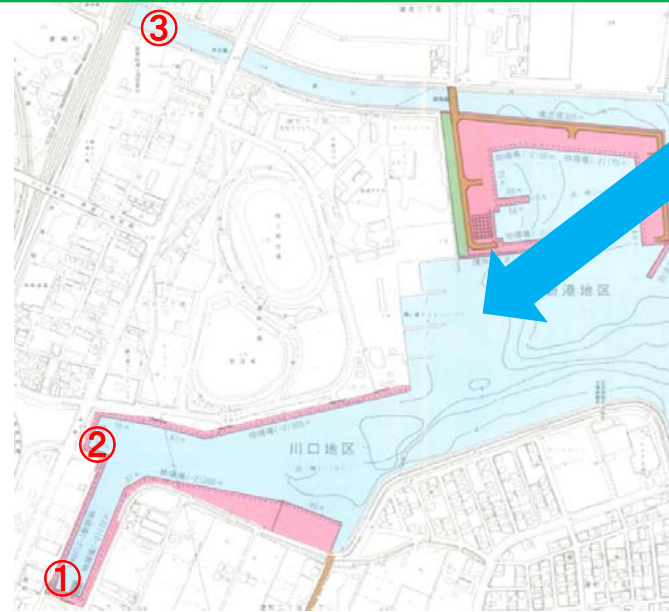
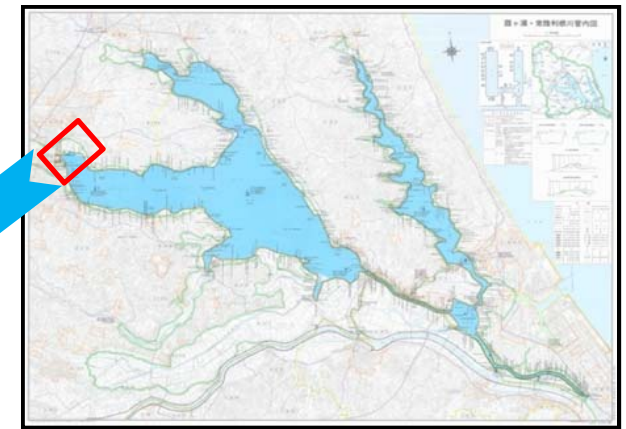
作業船によるアオコ攪拌作業①

1. 対策箇所: 土浦港・新川
2. 発生状況: 土浦港内はレベル3～5強、新川はレベル5強のアオコ発生
3. 対策内容: 作業船2隻にて、攪拌作業。
4. 対策効果: 土浦港内隅及び新川オイルフェンス設置箇所では、レベル5強のアオコ発生、攪拌作業を行いレベル3には低下する。しかし北東の風の為、攪拌を停止すると、アオコが寄ってきてレベル4～5に戻る。夕方は風が北西になり、港内から出て行く風になった。
