8月28日アオコ対策状況

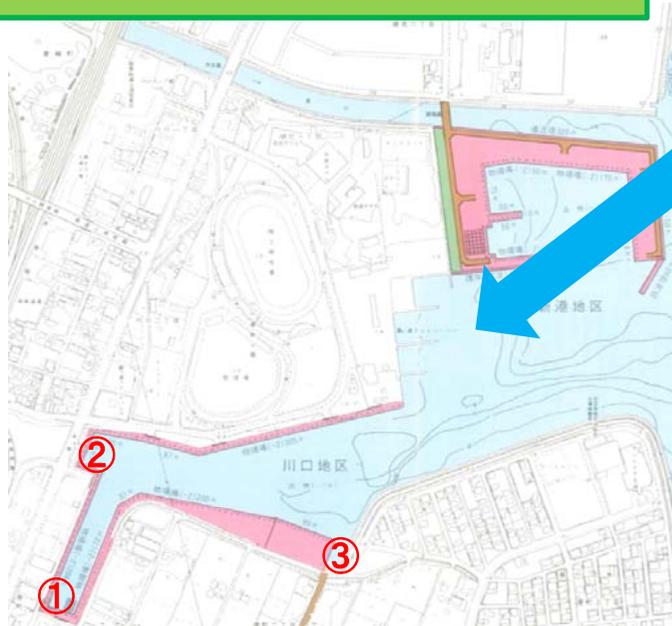
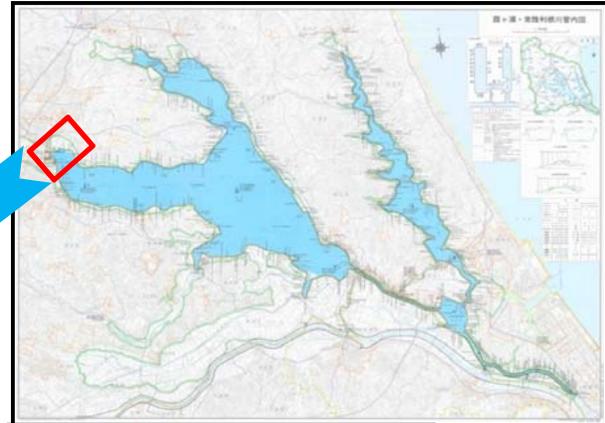
1. 対策箇所: 土浦港
2. 発生状況: 土浦港内、レベル4~6のアオコ発生
3. 対策内容: 作業船2隻にて、攪拌作業。
4. 対策効果: 昨日の北東の風で土浦港内にアオコが吹き寄せられ、午後からは、一部レベル6の箇所が発生。攪拌作業により、レベル6は解消されたが、日中は東の風で、攪拌作業後もすぐに、アオコが吹き寄せられレベル4程度になった。
