いなりがわじょうりゅうさんぶくこうこうじ あんぜんたいさく
H23稲荷川 上流 山腹工工事における安全対策について

中村土建株式会社 H23 稲荷川上流山腹工工事
(工期：平成 24 年 2 月 23 日～平成 25 年 12 月 10 日)

工事名 H23 稲荷川上流山腹工工事

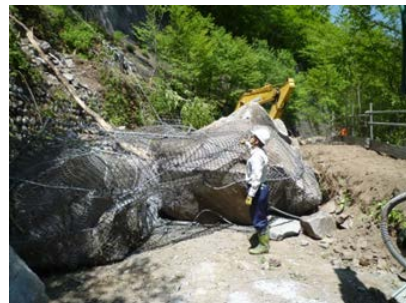
崩落発生箇所確認

崩落箇所の規模は、 $H=7.0m$ $W=10.0m$ $t=4.0$ (最大部) の範囲であると考えられます。また、崩落箇所の状態は、亀裂があり今後も崩落する可能性が考えられ、崩落箇所下部に、堆積した岩塊があり今後も転がり落ちる可能性があります。

崩落箇所の頭頂部には、亀裂や滑動の様子を確認することは出来ませんでした。今の現状であれば、周囲同様安定していると考えられますが、地震や大雨が降ると崩落の可能性は否定できないため、何らかの対策が必要であると考えられました。

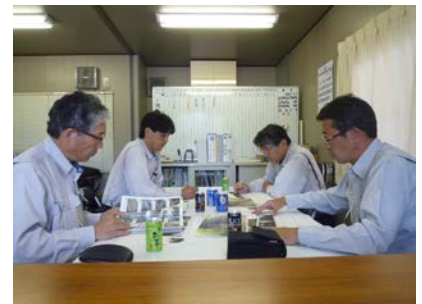
社内検討会実施

上記の結果から、社内検討会を開催し安全対策を講じました。

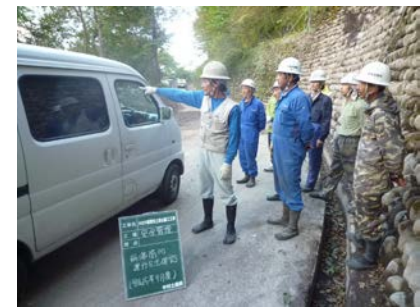
運行方法の再確認

前述の通り安全対策を講じた結果、崩落土の撤去時や、通行に際しての落石事故等無く無事に作業を終了することが出来ました。しかし、平成25年9月15日の台風により再度崩落が発生しました。作業は台風接近に伴い休工であったため、被害も無く済みましたが、今後の課題・改善事項として、工事用道路使用者への周知方法及び長期間落石等が無い場合の慣れや、大雨や台風、強風等の発生時の対応を、より綿密に計画をたてる必要があると考えられます。また、定期的に通行状況の確認をすることも、大切であると思います。
