## 鬼怒川・小貝川の安全利用点検を実施しました。

下館河川事務所管内では、河川の利用者が多くなる4、5月の連休前と夏休み前に職員自らが河岸などの水辺周りや階段、堤防や護岸等多くの方が利用される箇所について、安全利用点検を実施しました。

# 安全利用点検結果(対策箇所写真)

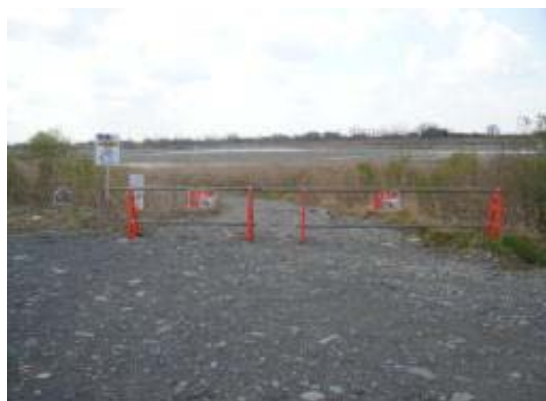
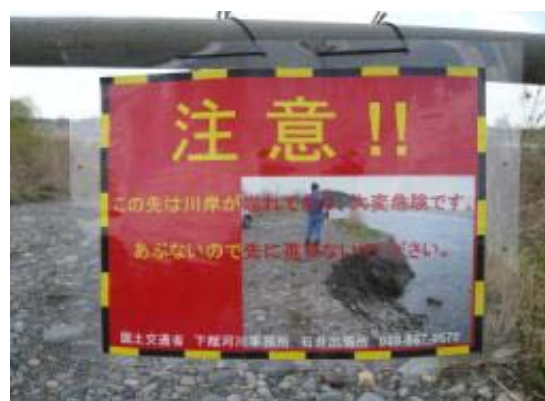
| 整備局名 | 関東地方整備局 | 事務所・出張所名 | | | 下館河川事務所 | | | | | |
|---|---|---|---|---|---|---|---|---|---|---|
| | | | 73.25k<br><br>L=200m | 天岸－左4 | 天然河岸 | 2012/4/17 | 河岸の洗掘が進んでおり、人、車が転落する危険有り。 | 要 | バリケードの設置。 | |

【バリケードの設置】

※現場へ入る管理用通路の入り口を、バリケードで封鎖。

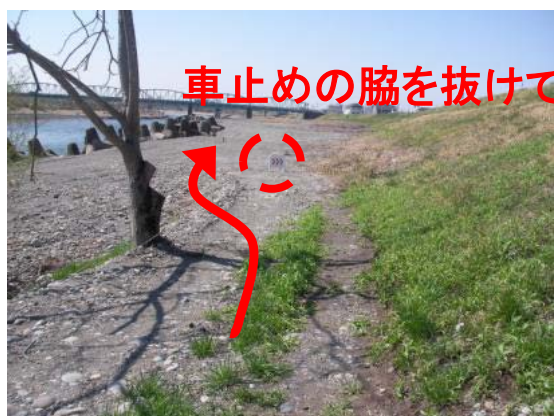
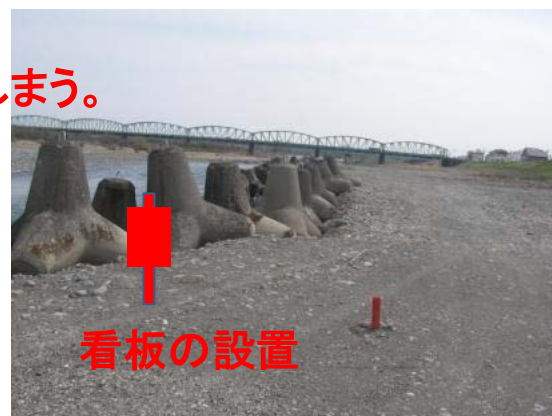
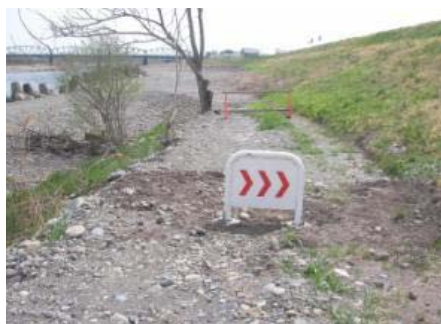
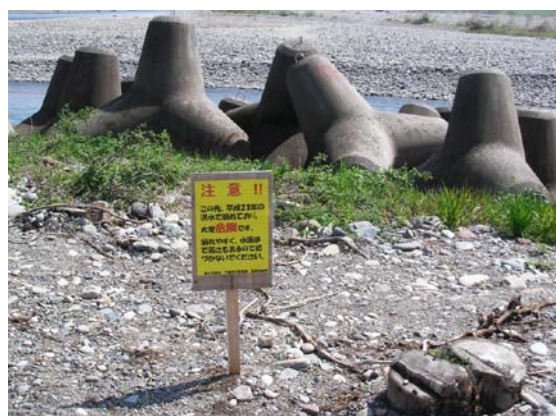
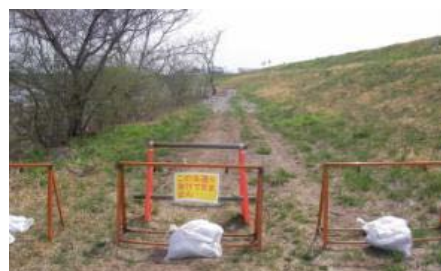
| 施設名 | 根固め等 | 区域番号 | 低護一右2 |

| 整備局名 | 関東地方整備局 | 事務所・出張所名 | | | 下館河川事務所 | | | | | |
|---|---|---|---|---|---|---|---|---|---|---|
| | | | 75.5k<br>L=260m | 低護－右2 | 根固め等 | 2012/4/13 | 災害現場近くへ車が乗り入れられている。<br>(車止めを設置していたが、その横を<br>抜けられている)注意看板無し。 | 要 | 車止めの移動。<br>バリケードの設置。<br>注意看板の設置。 | 有 |

### 【車止めの移動、バリケード、注意看板の設置】

↑ 注意看板の設置

上記の車止めより前に、バリケードも設置。

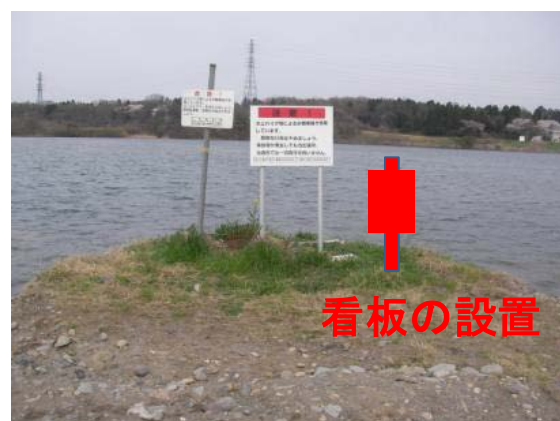
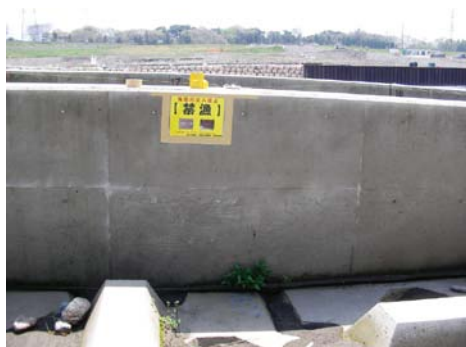
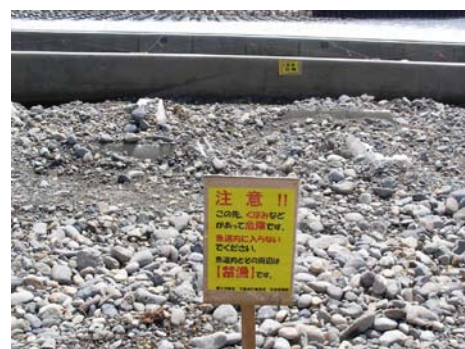
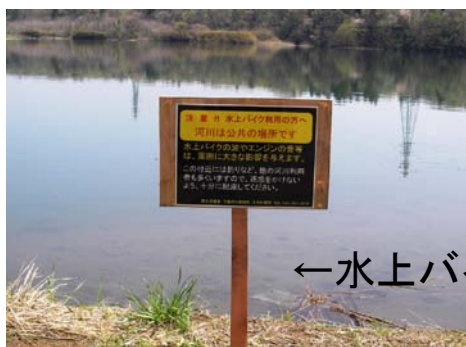
| 施設名 | 勝瓜魚道及びその周辺 | 区域番号 | 水面一右4 |

| 整備局名 | 関東地方整備局 | 事務所・出張所名 | | | 下館河川事務所 | | | | | |
|---|---|---|---|---|---|---|---|---|---|---|
| | | | 66.75k | 水面-右4 | 勝瓜魚道<br>勝瓜頭首工<br>及びその周辺 | 2012/4/13 | 注意看板の一部破損。ジェットスキー<br>利用者への看板が無くなっている。<br>(23年度の洪水による流出と思われる。) | 要 | 注意看板の修復。<br>注意看板の設置。 | 有 |

【注意看板の修復、追加設置】

↑ 魚道付近へ注意看板の追加

← 水上バイク利用者への注意喚起

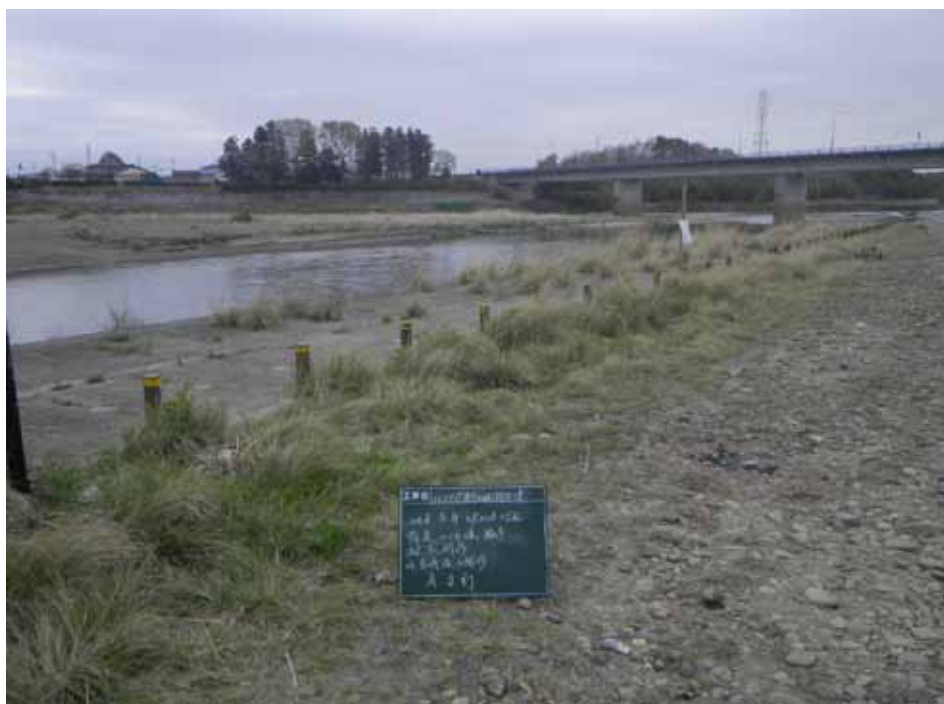
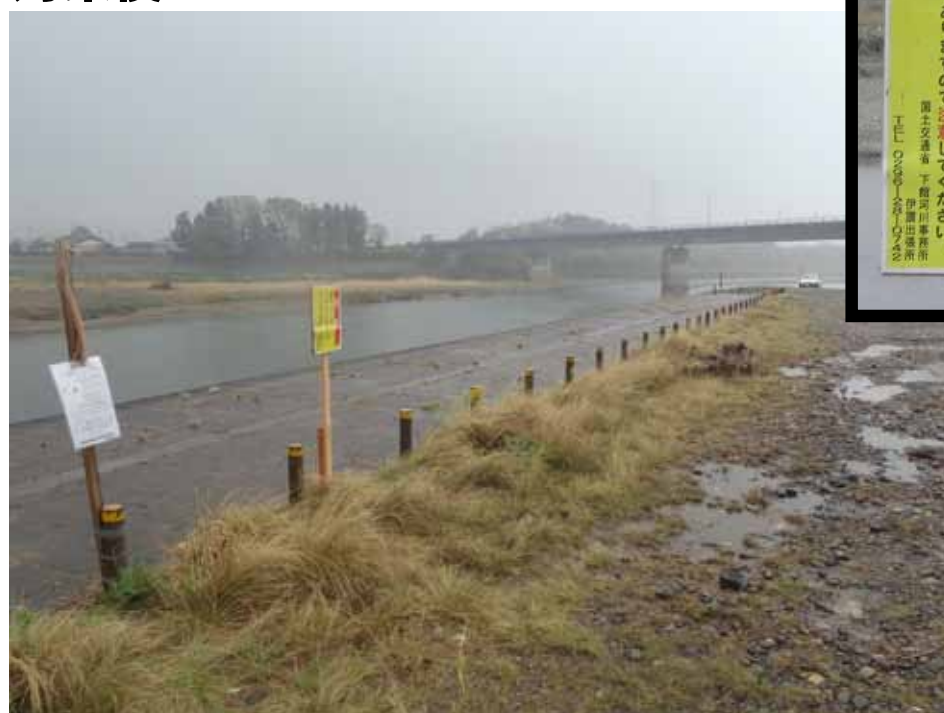
| 施設名 | 低水護岸 | 区域番号 | 低護－右1 |

| 整備局名 | 関東地方整備局 | 事務所・出張所名 | | | 下館河川事務所 | | | | | |
|---|---|---|---|---|---|---|---|---|---|---|
| | | | 70.0k | 低護－右1 | 自然河岸 | H24.4.16 | 現在設置してある進入防止策に<br>損傷がみられる | 要 | 注意喚起看板の再設置<br>既設進入防止策の補修(ロー<br>プの張り直し) | 有<br>(H17.9設置) |

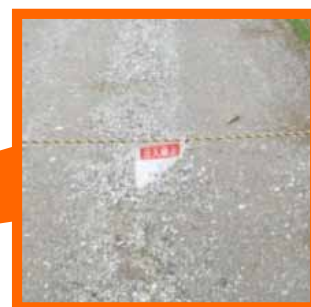
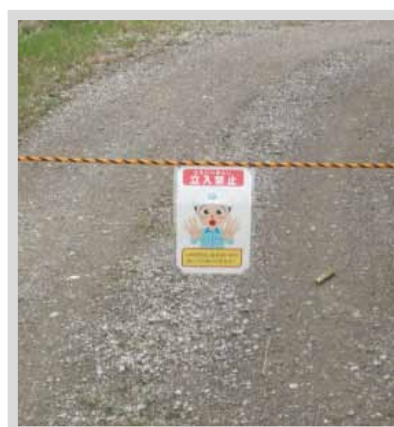
管理用道路への進入の可能性

ロープの張り替え

注意看板の設置

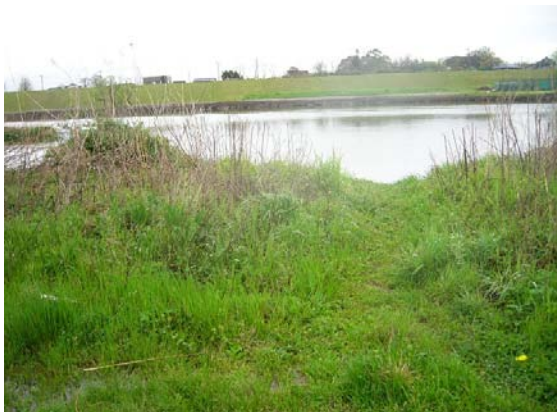
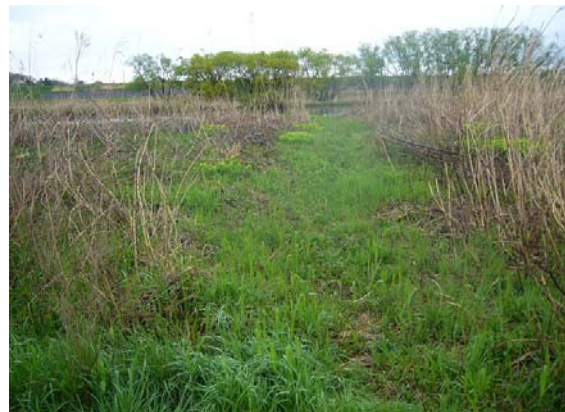
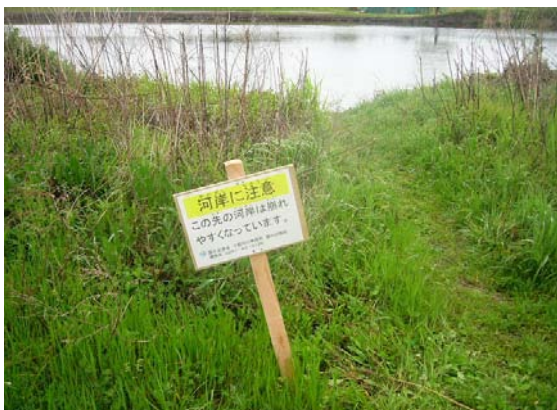
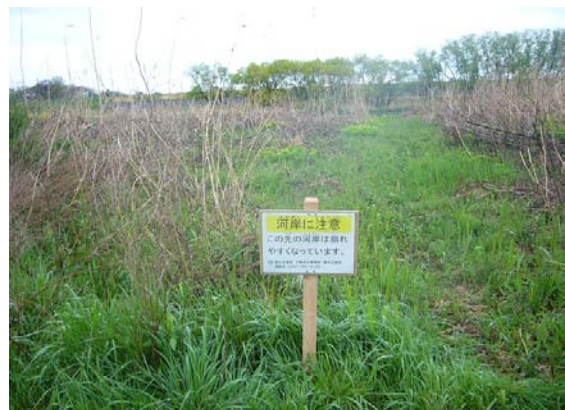
| 施設名 | 天然河岸 | 区域番号 | 河岸一右1 |

| 整備局名 | 関東地方整備局 | 事務所・出張所名 | | | 下館河川事務所 | | | | | |
|---|---|---|---|---|---|---|---|---|---|---|
| | | | 3. 2k～3. 4k<br>(200m) | 河岸一右1 | 天然河岸 | H24.4.18 | 転落:危険性あり<br>施設の状況:異常なし<br>注意喚起:看板欠落 看板必要 | 要 | 注意喚起看板の再設置<br>(2箇所) | 有<br>注意看板の更新 |

注意喚起看板設置

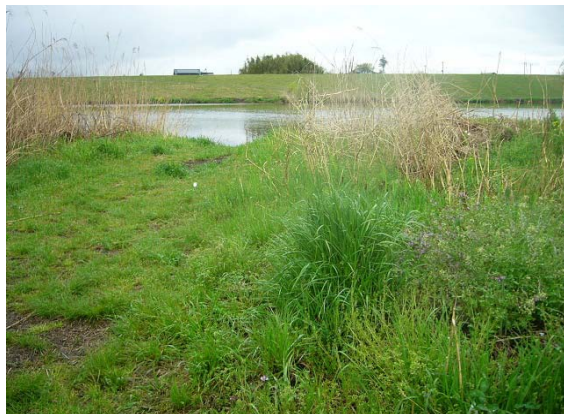
| 施設名 | 低水護岸 | 区域番号 | 低護一右4 |

| 整備局名 | 関東地方整備局 | 事務所・出張所名 | | | 下館河川事務所 | | | | | |
|---|---|---|---|---|---|---|---|---|---|---|
| | | | 63.5K | 低護－右4 | 低水護岸 | H24.4.16 | 現在設置してある進入防止策に<br>損傷がみられる | 要 | 注意喚起看板の再設置 | 有<br>(河岸部：H21.4設置) |

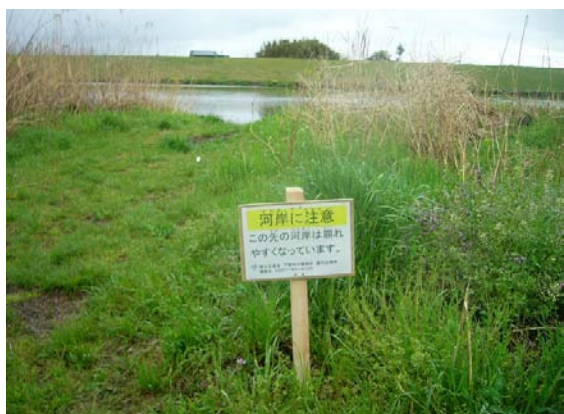
点検日: H24.4.18

注意喚起看板設置

対策日: H24.4.23

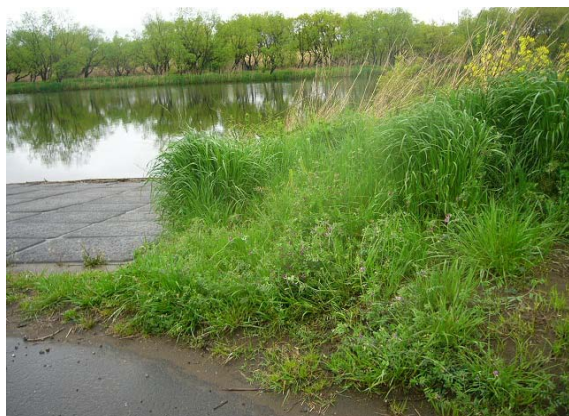
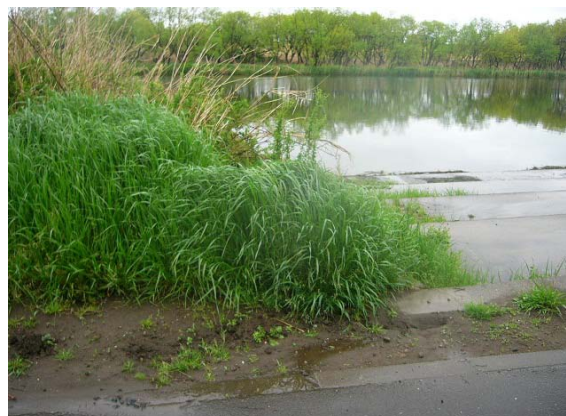
| 施設名 | スロープ・階段 | 区域番号 | 親-左1 |

点検日: H24.4.18

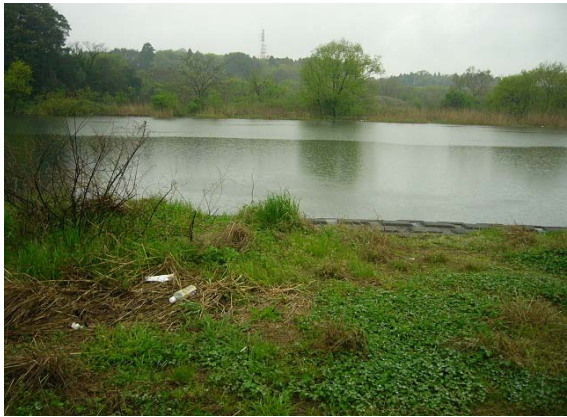
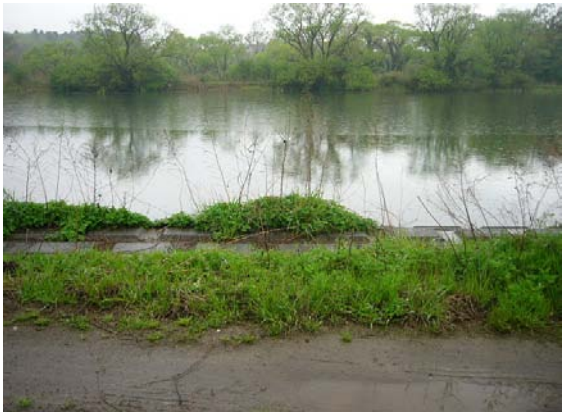
| 施設名 | 低水護岸 | 区域番号 | 低護一左2 |

点検日:H24.4.18
