H25事故危険箇所対策方針(案)

第3次社会資本整備重点計画における事故危険箇所（国管理：13箇所、県管理28箇所）

**H25事故危険箇所対策方針(案):国管理13箇所
(うち事業中4箇所、事業済 2箇所を除く)**

**H25事故危険箇所対策方針(案): 県管理 28箇所
(うち事業済 2箇所)**

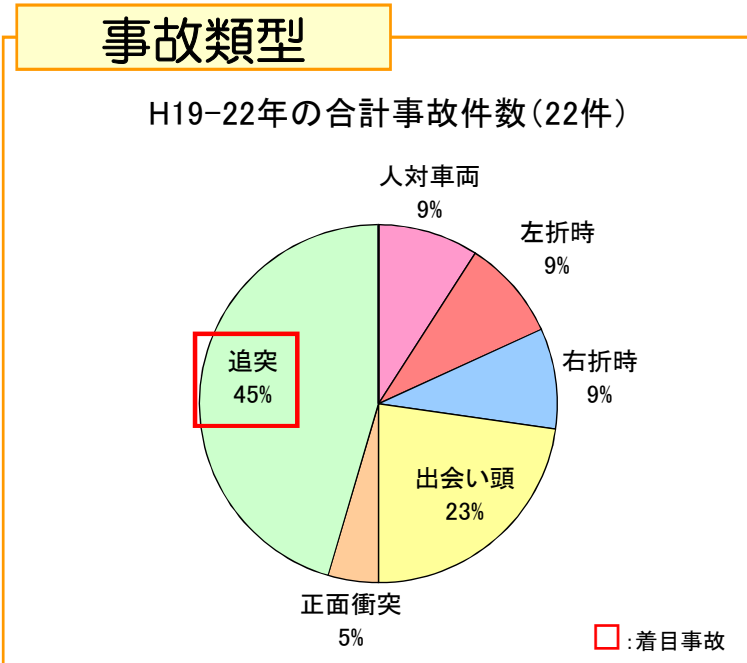
【No.4】 国道6号 石岡市 石岡(区間) いし おか

① 上り線で、追突事故が発生

至 かすみがうら市 ① 上り線 追突事故 (10件/4年) 至 小美玉市

着目事故	要因	対策方針	具体の対策内容案※
① 追突事故	沿道施設出入り口が多く取り付いている	注意を喚起する	① 路面標示「追突注意」 短期
	長い直線区間による速度超過のため、後の渋滞末尾で急減速・急停止が発生	速度を抑制する	② 減速路面標示(ドットライン) 短期

至 かすみがうら市 ① 路面標示「追突注意」
② 減速路面標示(ドットライン) 至 小美玉市

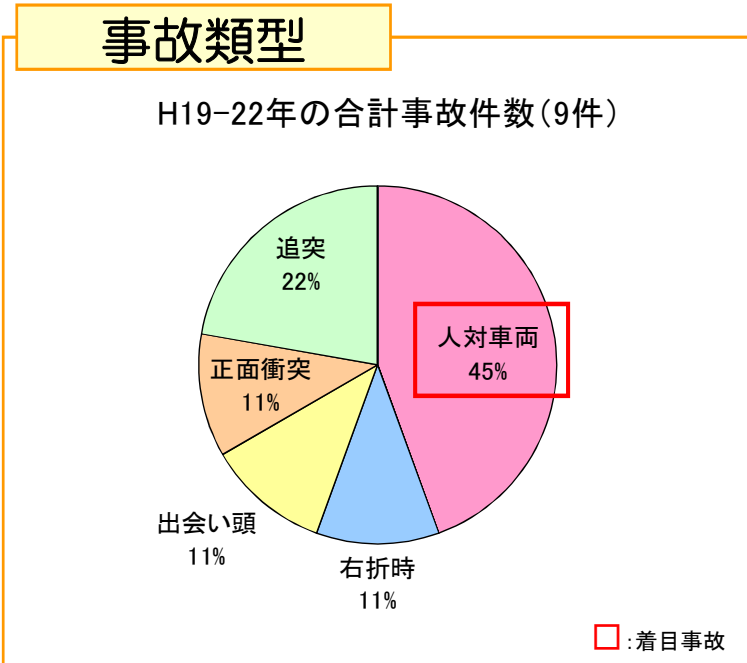
【No.6】 国道50号 筑西市 市野辺(区間) いちのべ

① 交差点付近で、横断中事故が発生

着目事故	要因	対策方針	具体の対策内容案※
① 横断中事故	長い直線区間中に、横断歩道のない多枝交差点となっており、横断者に気づくのが遅れる	注意を喚起する	① 路面標示「横断者注意」 短期
	横断歩道のない多枝交差点となっており、乱横断が発生	速度を抑制する	② 減速路面標示(ドットライン) 短期
		安全に歩行させる	③ 横断歩道の設置 長期
			④ 信号機の設置 長期
		走行する車を減らす	⑤ 下館BPの整備 長期

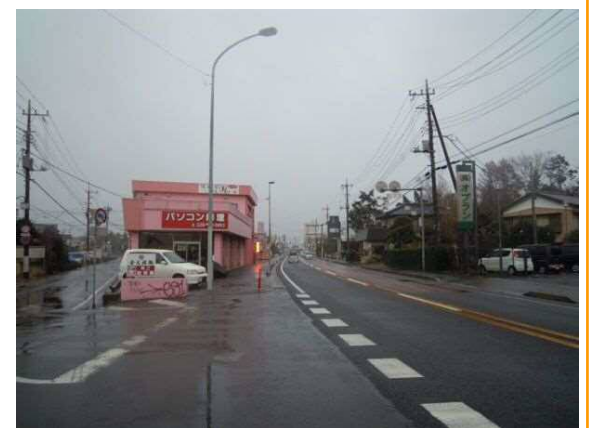
📷 現地写真

- ① 上り線で、追突事故が発生
- ② 下り線で、追突事故が発生

着目事故	要因	対策方針	具体の対策内容案※
① 追突事故	カーブ後の信号交差点で滞留しているため、渋滞末尾で急減速・急停止が発生	注意を喚起する	① 路面標示「追突注意」 短期
② 追突事故	長い直線区間による速度超過後の、見通しの悪いカーブのため急減速・急停止が発生	速度を抑制する	② 減速路面標示(ドットライン) 短期

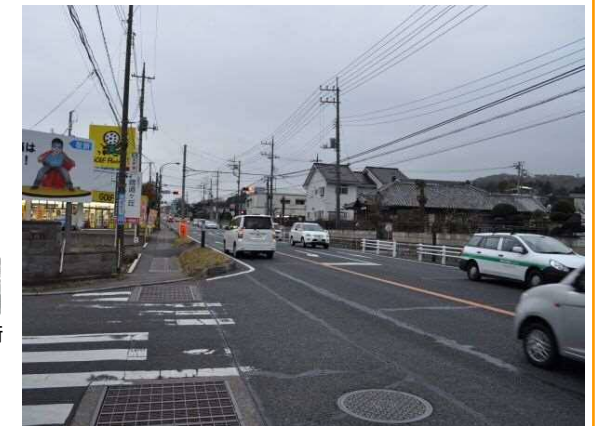
現地写真

- ① 上り線流出部で、追突事故が発生
- ② 上り線で、追突事故が発生
- ③ 下り線流入部で、追突事故が発生
- ④ 交差点内で、正面衝突事故が発生

着目事故	要因	対策方針	具体の対策内容案※	
① 追突事故	本線が渋滞するため滞留末尾で急減速・急停止が発生	注意を喚起する	① 路面標示「追突注意」	短期
② 追突事故			③ 法定外看板「追突注意」	短期
③ 追突事故			② 減速路面標示(ドットライン)	短期
④ 正面衝突事故	長い直線区間による速度超過のため急減速・急停止が発生	速度を抑制する	④ 右折指導線	短期
	右折走行軌跡が不安定	右折軌跡を安定させる

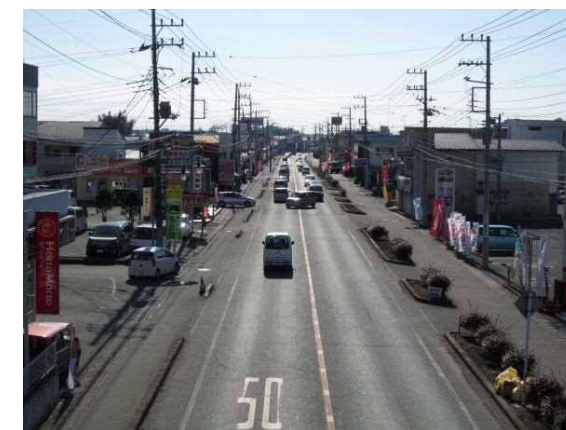
現地写真

沿道施設連担区間であり、出入り車両が続車両の急制動を誘発し、追突事故が発生。

着目事故	要因	対策方針	具体の対策内容案※
追突	沿道出入り車両の影響による急減速・急停止	注意喚起	路面標示「追突注意」 短期
	長い直線による速度超過	速度抑制	減速路面標示（ドットライン） 短期

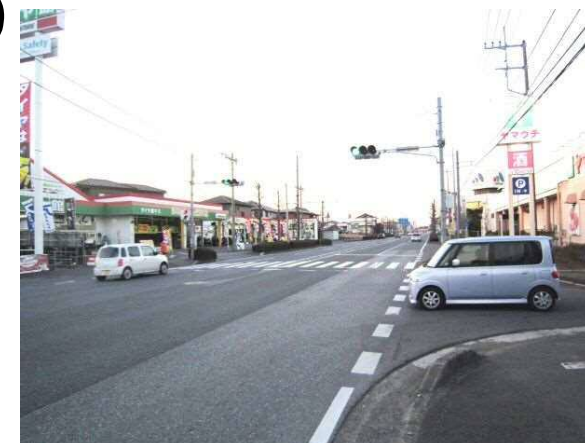
📷 現地写真

歩行者用押しボタンとなっており従道路の車両は信号処理されていないため、交差道路からの流入が制御されておらず出会い頭事故が発生。

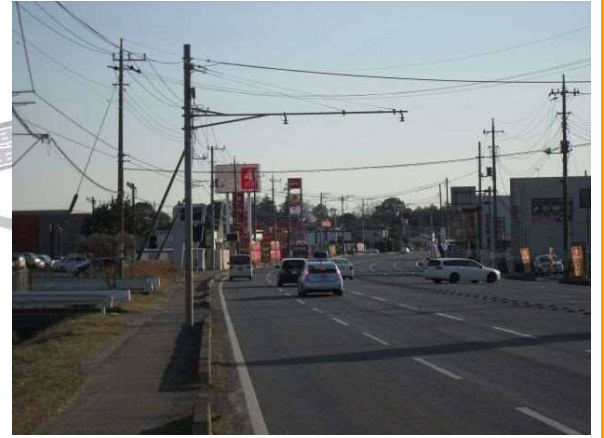
📷 現地写真

車道幅が広く、見通しの良い直線区間であり、速度超過による追突事故が発生。交差道路2箇所、および沿道商業施設からの流入車両との出会い頭が発生。

着目事故	要因	対策方針	具体の対策内容案※
追突	沿道出入り車両の影響による急減速・急停止	注意喚起	路面標示「追突注意」 短期
出会い頭	速度超過による交差点・流入車両の認知遅れ	注意喚起	減速路面標示（ドットライン） 短期

当該区間は6車線であり、全ての車線に減速路面標示を設置するとかえって視覚ノイズとなる恐れがあることから、事故の多発している第3走行車線に設置する。

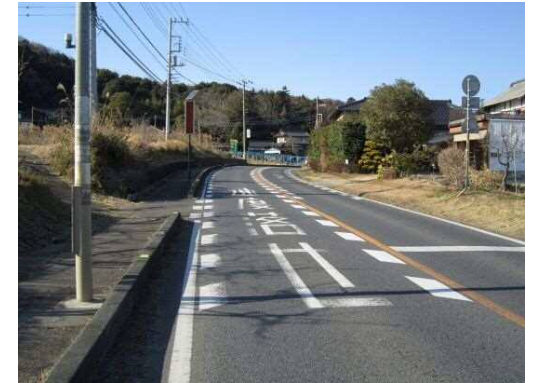
現地写真

※ 黒字:既設の対策
 曲線部の見通しが悪いが、当該区間の前後が直線部であるため速度超過による追突事故が発生→対策済
 交差点で速度超過による追突事故が発生→追加対策

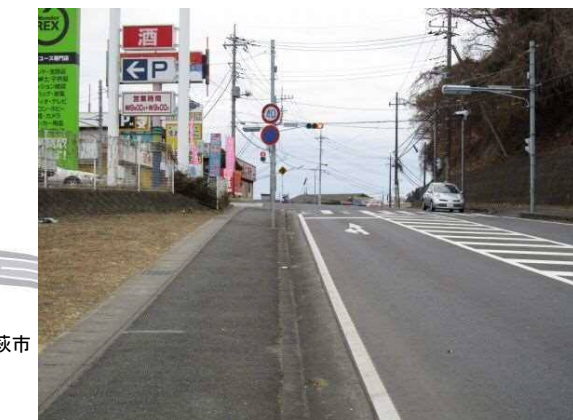
現地写真

交差点部がクレストになっており、前方状況や対抗右折車認知の遅れが急制動を誘発し追突事故が発生。

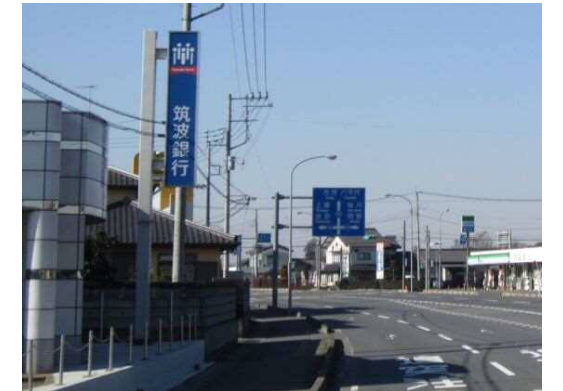
現地写真

- ①八千代町方面は交差点手前に曲線があり、走行速度が高く信号を視認しづらいため追突事故が発生。
- ②つくば市方面は走行速度が高く、交差点直後の沿道施設の出入りで出会い頭事故・追突事故が発生。

案内標識に遮られ、信号が見えづらい

着目事故	要因	対策方針	具体の対策内容案※
追突 (八千代町行き)	長い直線区間による速度超過	速度抑制 注意喚起	減速路面標示(ドットライン) [短期] 路面標示「追突注意」(設置済) [短期]
追突 (つくば市行き)	長い直線区間による速度超過	速度抑制 注意喚起	減速路面標示(ドットライン) [短期] 路面標示「追突注意」 [短期]
出会い頭 (つくば市行き)	沿道出入り車両の影響による急減速・急停止	速度抑制 注意喚起	減速路面標示(ドットライン) [短期] 路面標示「追突注意」 [短期]

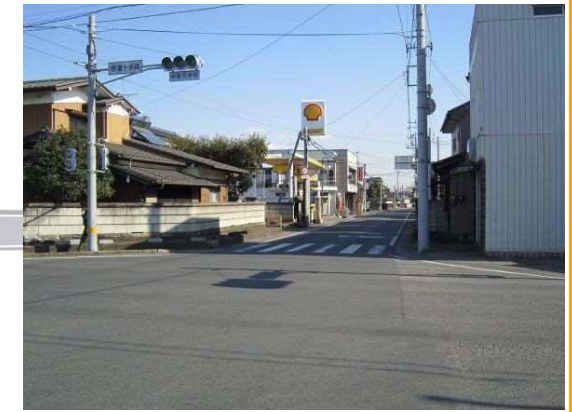
📷 現地写真

隅切りが確保されていないため交差道路の視認性が悪く、出会い頭事故が発生。
速度超過による無理な交差点進入により出会い頭事故が発生。

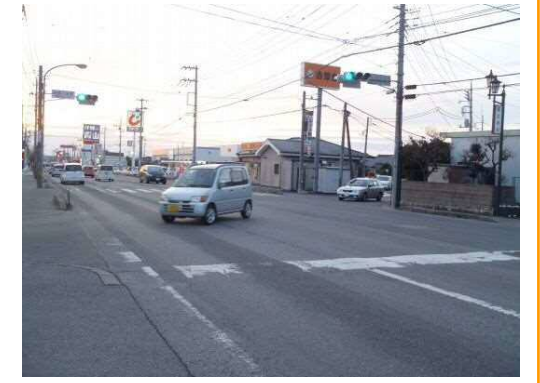
現地写真

歩行者用押しボタン信号の交差点であり、本線直進車両の速度超過・流入車両の認知遅れによる出会い頭事故が発生。

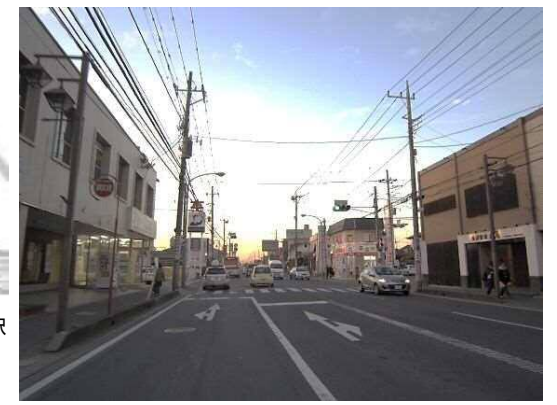
現地写真

右折車線が設置されていないため、右折待ち車両が後続直進車両を阻害。
 双方向の車線に右折待ちの車両がいる場合、第1走行車線を直進する車両が見通せないため
 右折事故が発生。

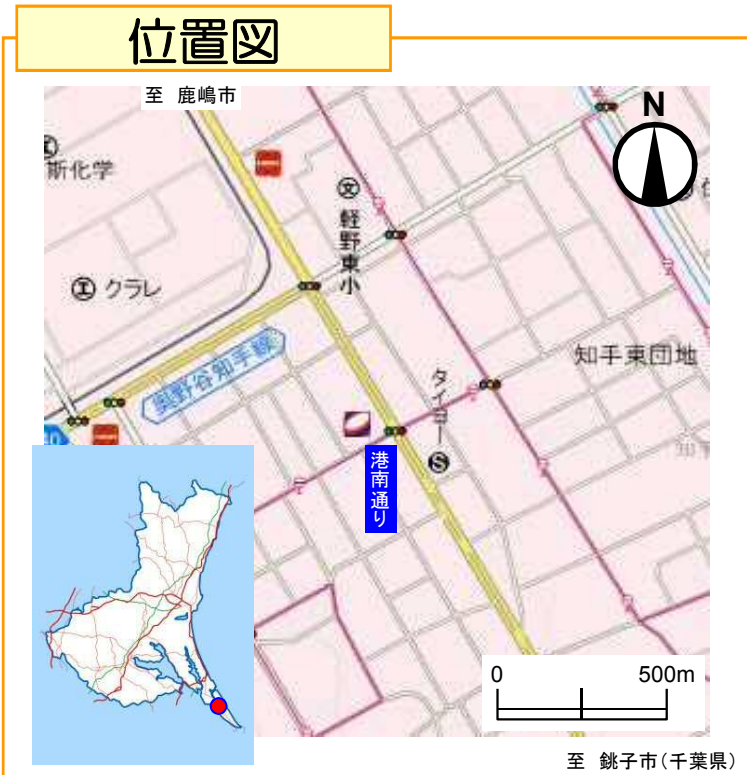
※ 現地写真

- 右折車線が設置されていないため、右折待ち車両が後続直進車両を阻害し、無理に車線変更する直進車両による追突事故、無理な右折による右折時事故が発生。
- 速度超過による無理な交差点進入により出会い頭事故が発生。

着目事故	要因	対策方針	具体の対策内容案※
右折	交差点進入速度抑制	注意喚起	交差点流入部カラー舗装 短期
出会い頭	長い直線による速度超過	注意喚起	交差点流入部カラー舗装 短期
		交差点の明示

対策済のため経過観測(H25対策実施)

交差点流入部カラー舗装

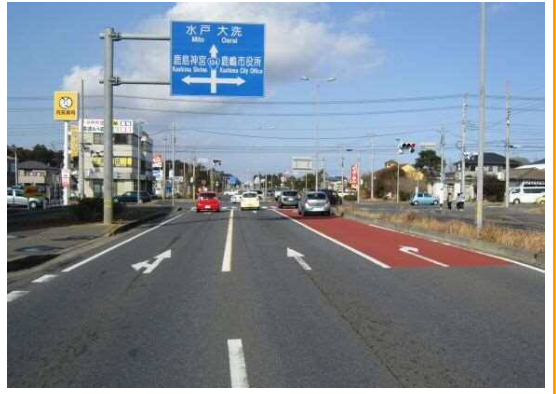
現地写真

- 車道幅員の広い直線区間であり、見通しが良く速度超過による追突事故が発生。
- 速度超過による無理な交差点進入による出会い頭事故が発生。

着目事故	要因	対策方針	具体の対策内容案※
追突	広幅員4車線道路で長い直線後の速度超過	速度抑制 注意喚起	減速路面標示（ドットライン） 路面標示「追突注意」
出会い頭	速度超過による無理な交差点進入	速度抑制	減速路面標示（ドットライン）

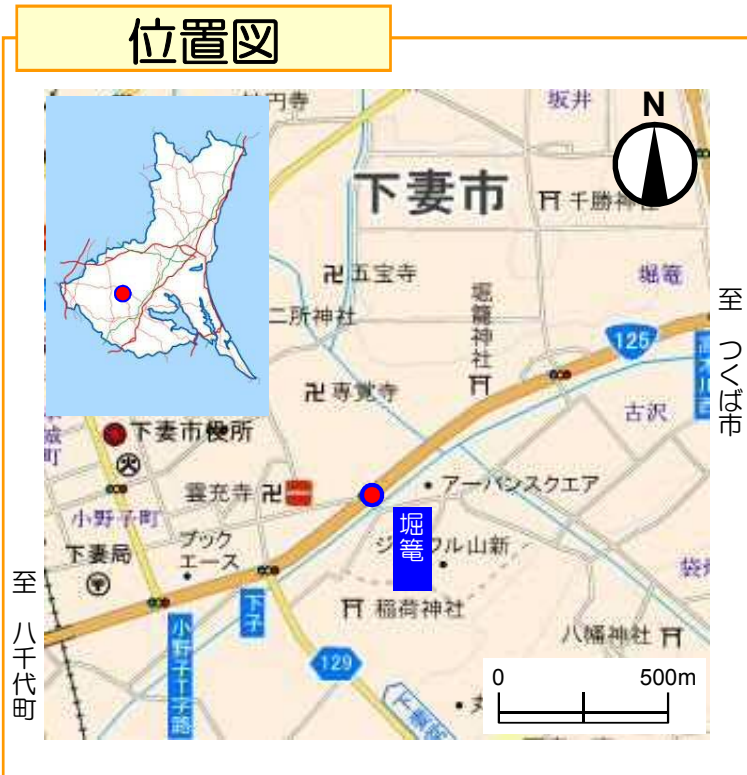
現地写真

- 長い直線区間による速度超過
- 食い違い交差のため停止線間距離が長く、速度超過に起因する無理な交差点進入により出会い頭事故が発生。
- 右折の軌跡が干渉するため無理なハンドル操作を誘発し右折事故が発生。

食い違い交差点となっており、右折車両の軌跡が干渉する

着目事故	要因	対策方針	具体の対策内容案※
出会い頭	速度超過による無理な交差点進入	交差点の明示・注意喚起	交差点流入部カラー舗装 短期
		速度抑制	減速路面標示(ドットライン) 短期
追突	長い直線による速度超過	注意喚起	路面標示「追突注意」 短期
右折	走行軌跡不整流	走行位置の明確化	右折指導線内のカラー舗装 短期

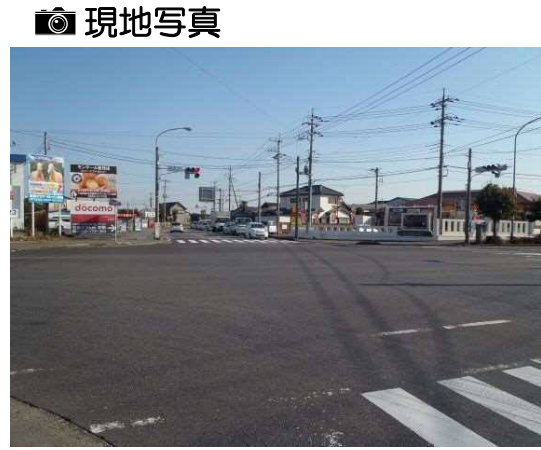
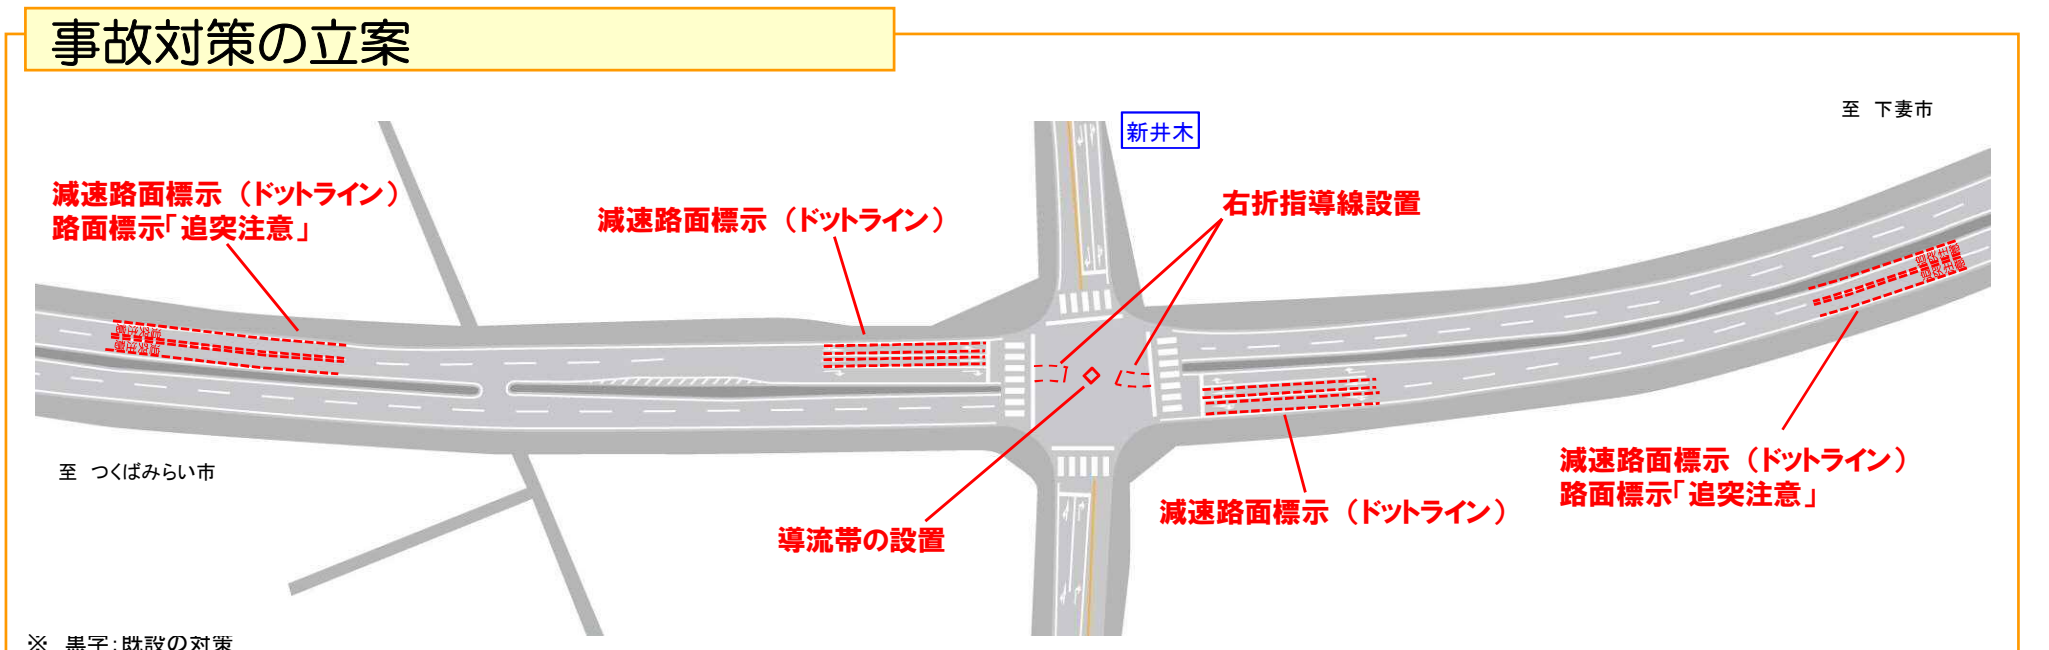
着目事故	要因	対策方針	具体の対策内容案※
追突	前方不注意、平面線形に起因する交差点・滞留車両の認知遅れ	速度抑制	減速路面標示(ドットライン) 短期
		注意喚起	路面標示「追突注意」 短期
右折	停止位置不明確・走行軌跡不整流	走行位置の明確化	導流帯の設置 短期
			右折指導線の設置 短期

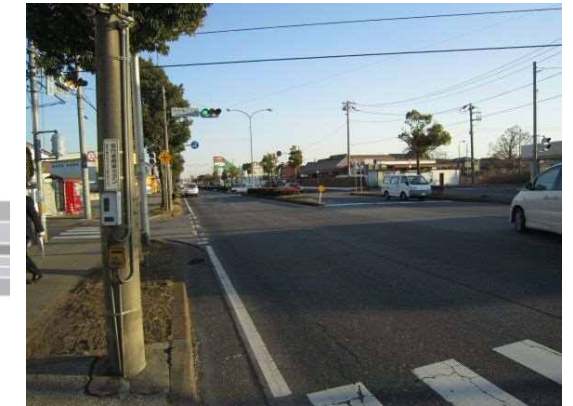
現地写真

無信号交差点であり、隣接交差点との間隔が狭いため、交差点の認知遅れ・前方不注意による出会い頭事故が発生。

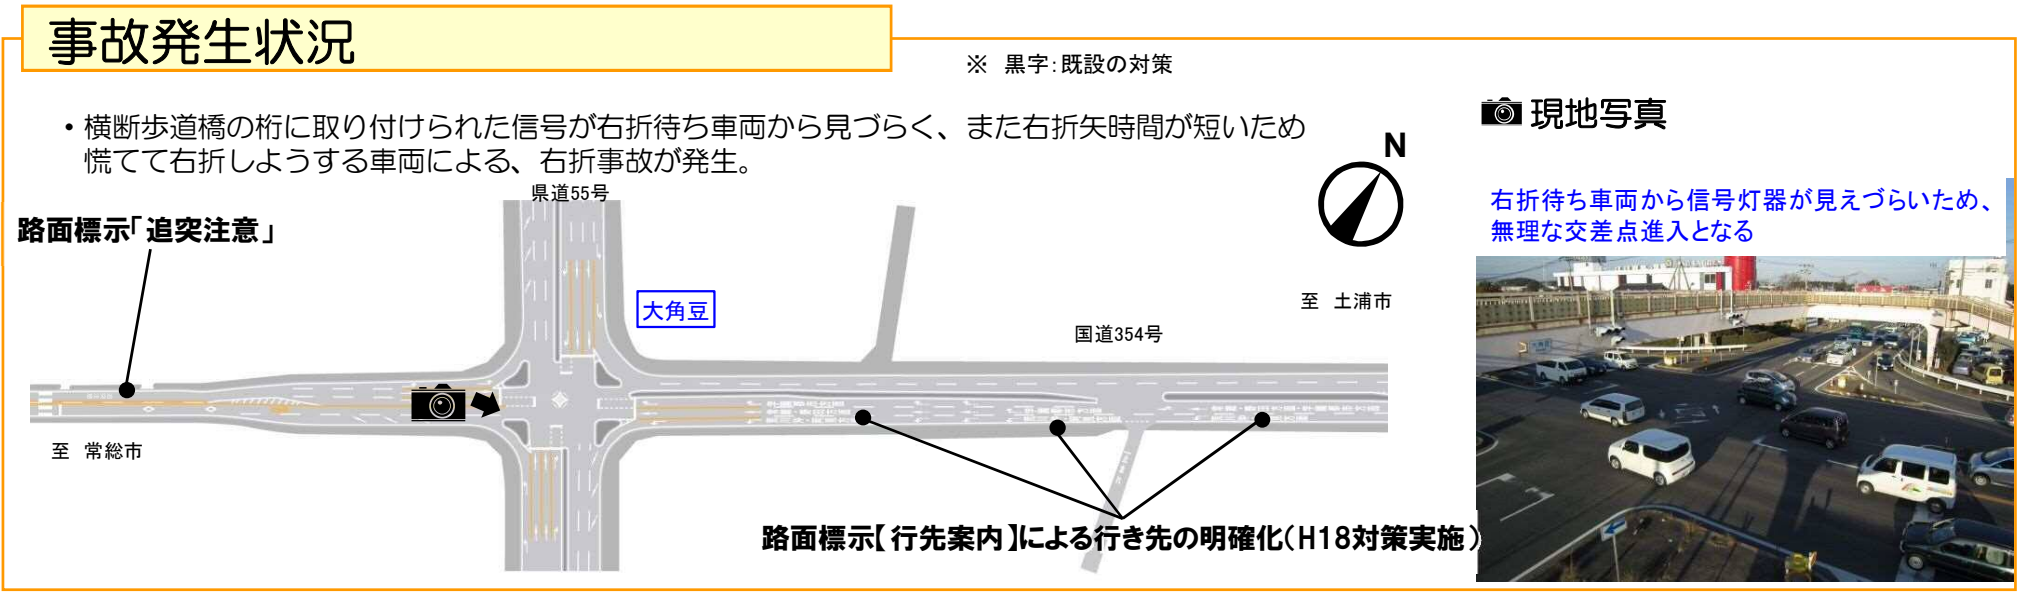
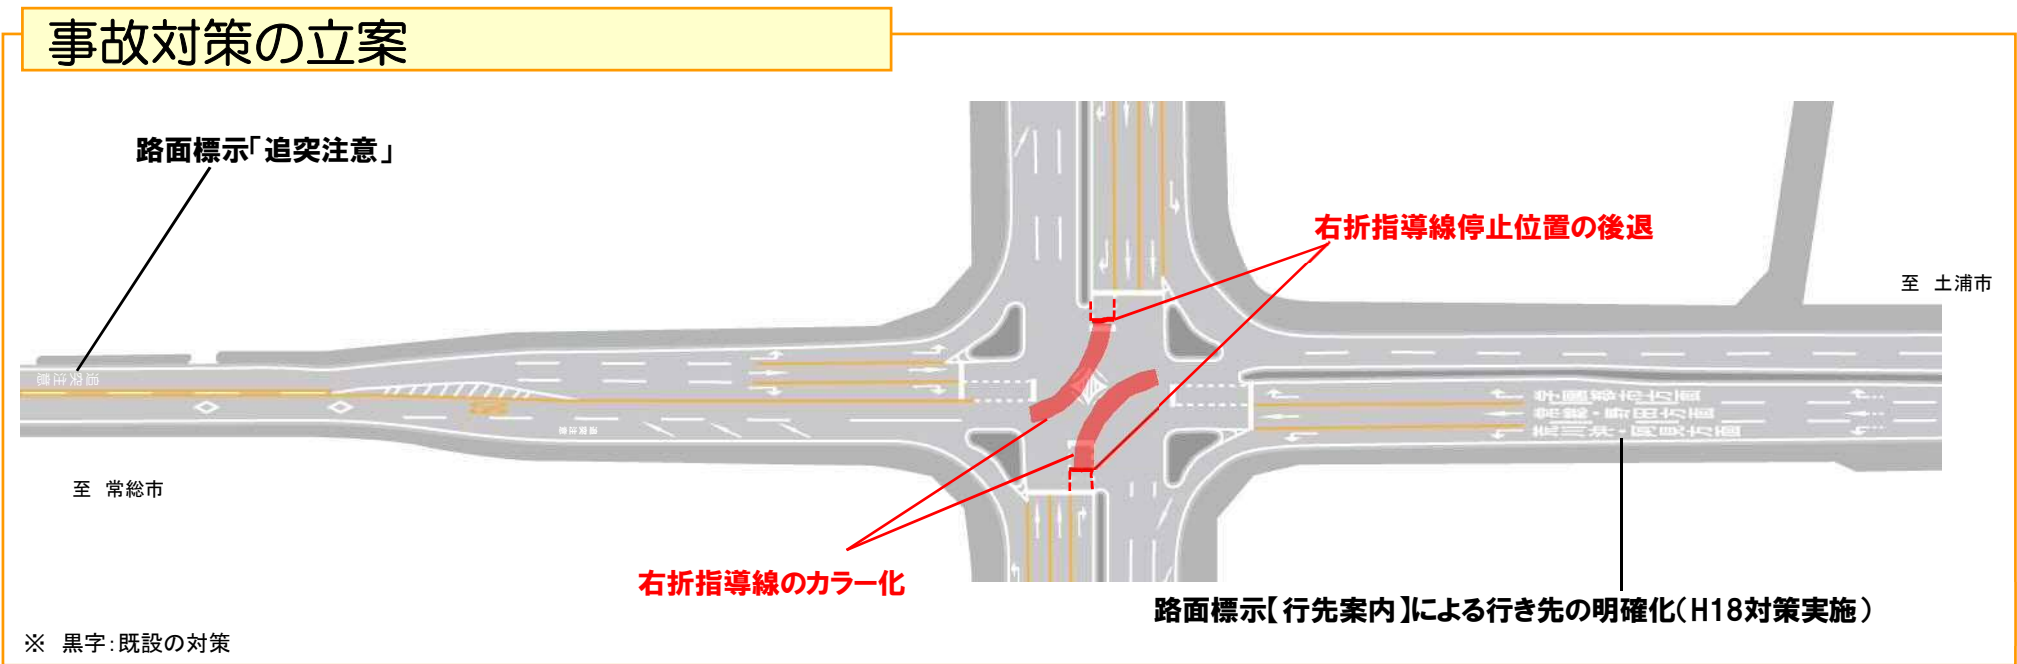
【No.25】国道354号 つくば市 大角豆交差点

着目事故	要因	対策方針	具体の対策内容案※
右折	右折待ち車両から信号機が見えづらい	右折指導線停止位置の後退	右折指導線停止位置の後退 短期
	交差点形状が特異であり右折軌跡が不明確	右折軌跡の明確化	右折指導線のカラー化 短期

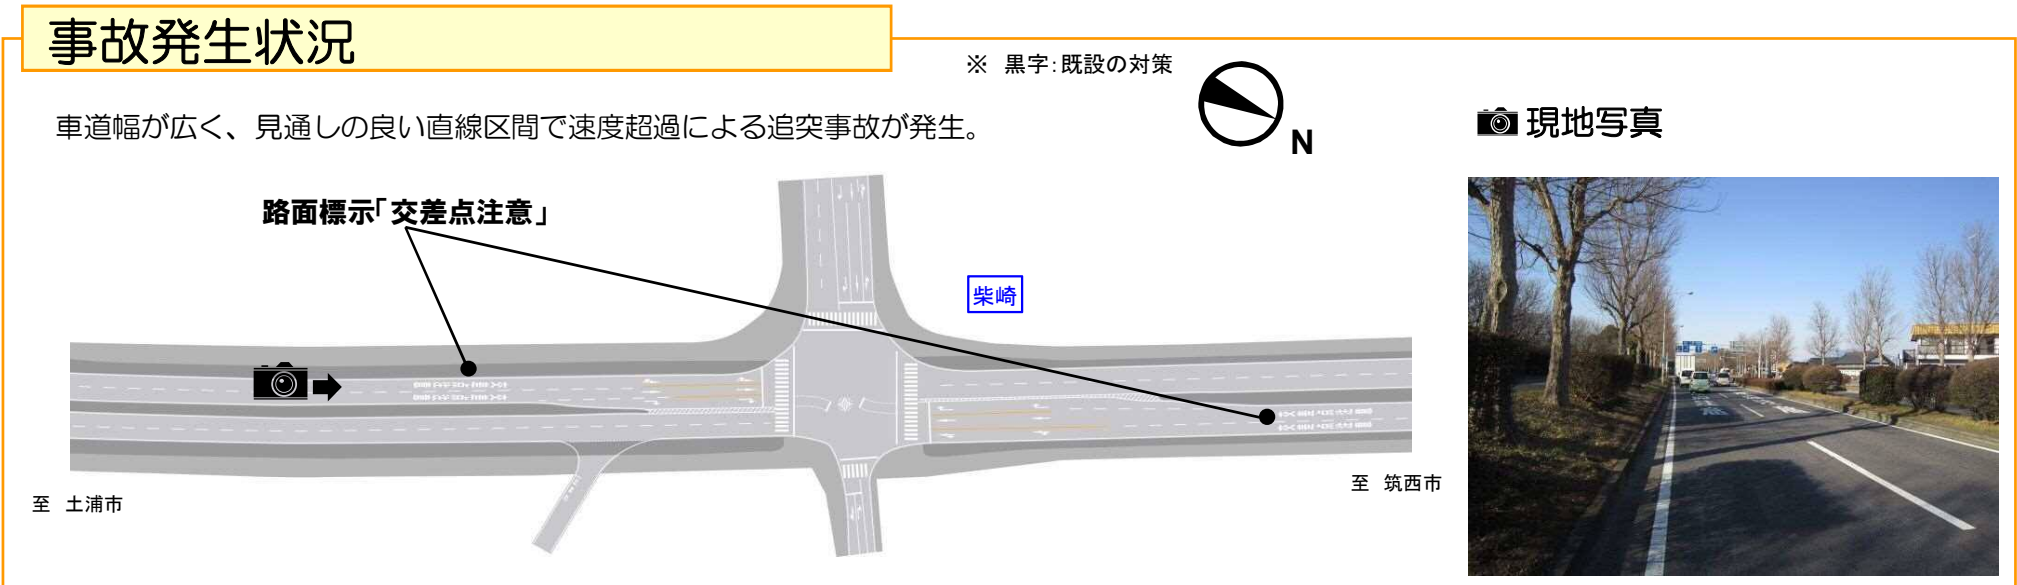
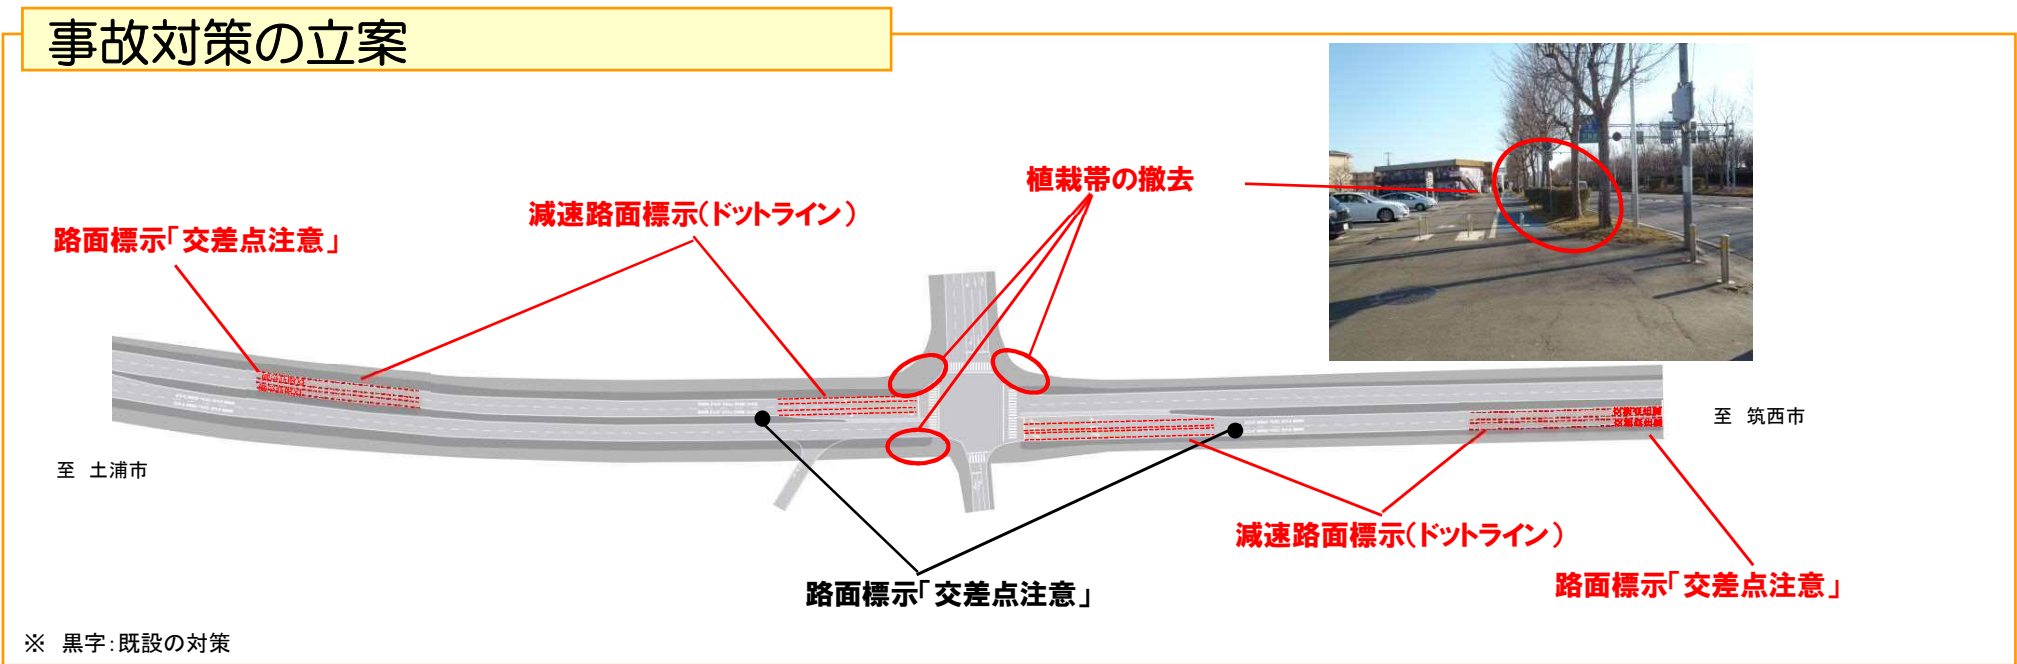
【No.26】 県道24号 つくば市 柴崎交差点 しば さき

着目事故	要因	対策方針	具体の対策内容案※
追突	速度超過、前方不注意	速度抑制 注意喚起	減速路面標示(ドットライン) 短期 路面標示「交差点注意」 短期
右折・左折	巻き込み部の植栽が視認性を阻害	視認性向上	植栽帯の撤去 短期

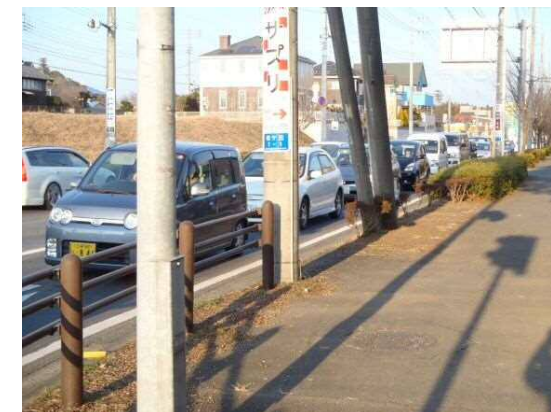
現地写真

- ①阿見町行き-交差点手前が曲線となっており、視認性が悪いため前方の認知が遅れるため追突事故が発生。
- ②利根町行き-歩車分離式となっており、主道路の青時間が短く時間帯により渋滞が発生し、追突事故が発生。
