発生日時	平成 25 年 5 月 2 日 (木) 10 時 0 分				天候	晴
工事情報	河川事務所 一般土木工事					
被災の状況	性別	年齢	職種	被災の程度		
	男	53	職長	右鎖骨骨折		
事故概要	下水管施工のために設置した山留材(軽量鋼矢板)が転倒し、掘削箇所内にいた作業員の右肩に接触し、負傷したもの。 労働災害-建設機械の稼働に関連した人身事故

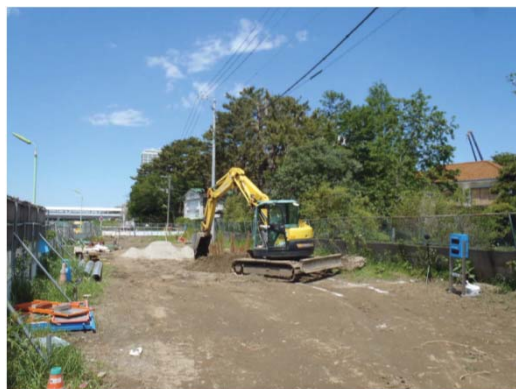
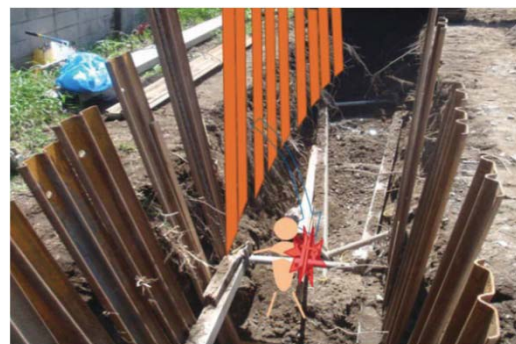
・下水管を施工するため、山留材設置作業を実施しており、被災者は掘削箇所内で作業の補助・指示を行っていた。

・山留材を建て込み、バックホウで押し込んだ際、建て込んでいた軽量鋼矢板が被災者の方向に倒れ、接触して負傷した。

- ・作業に関する安全教育が不足していた。
- ・矢板が倒れる可能性がある範囲に作業員がいた。 など

- ・作業時は、作業範囲から離れるなどの安全な作業手順の周知・徹底を十分に行う。 など
