発生日時	平成 26 年 4 月 28 日 ( 月 )			16 時 18 分	天候	晴
工事情報	道路系事務所 鋼橋上部工事					
被災の状況	性別	年齢	職種	被災の程度		
	男	24	鳶工	肋骨1本骨折、肺部打撲		
事故概要	<p>ベント解体中に、ベント柱天端に玉掛けしようとした際、ベント基礎部のボルトが破断し、ベント柱とともに高さ5m程度の位置から倒れ、作業員が背中を地面に打ち付け負傷したもの。</p> <p style="text-align: center;">労働災害—その他労働災害</p>

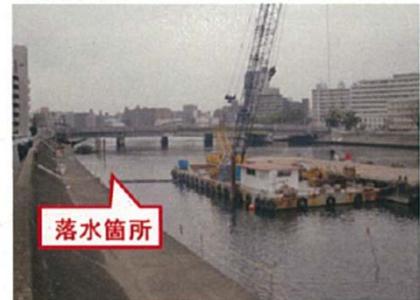
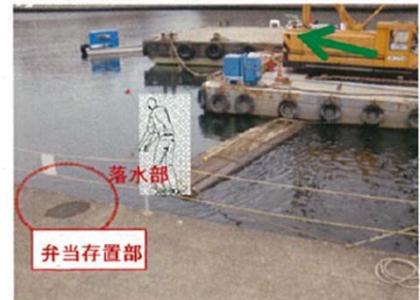
【全景写真】

- ・被災者は、クレーン船へ作業に必要な荷物(保護具を含む)を取りに、単独でイカダを介錯ロープで手繰り寄せ、護岸から渡ろうとした際にイカダから落水した。
- ・落水し、顔を上にして浮いている被災者を発見した作業員がイカダを使用し、落水箇所から63m下流で被災者に追いつき、イカダ上に引き揚げて、心臓マッサージを施したが、搬送先の病院で死亡が確認された。
- ・ライフジャケットは着用しておらず、単独で渡河していた。
