## 7月29日アオコ対策状況

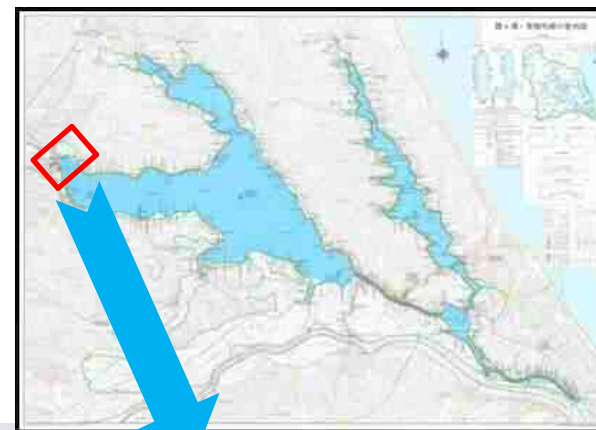
作業前アオコ発生状況①

| 2. 発生状況 | 土浦港内レベル3～5のアオコが発生堆積 |

| 3. 対策内容 | 作業船2隻にて、攪拌作業。 |
| 4. 対策効果 | 堆積アオコレベルは2になったが、風向により、湖内のアオコが港内に入り込んでいる。 |

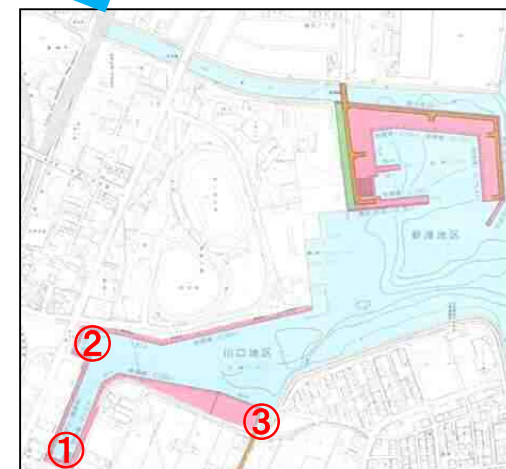
作業前アオコ発生状況②
