# 第2回 鬼怒川堤防調査委員会資料

平成27年10月5日

国土交通省 関東地方整備局

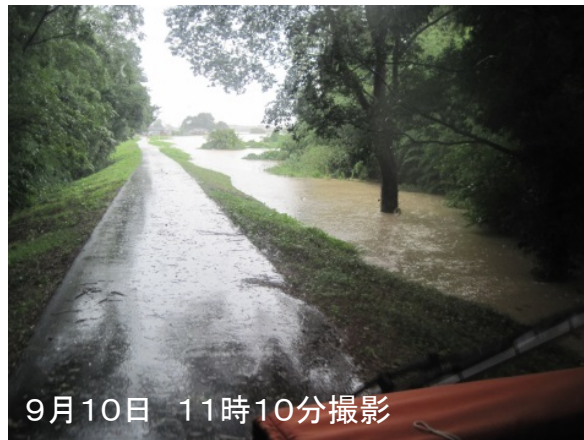
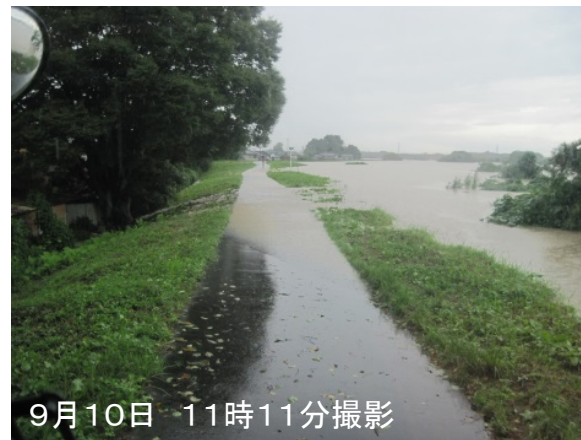
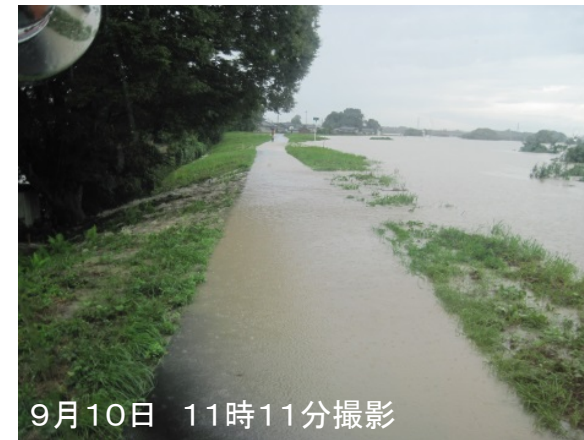
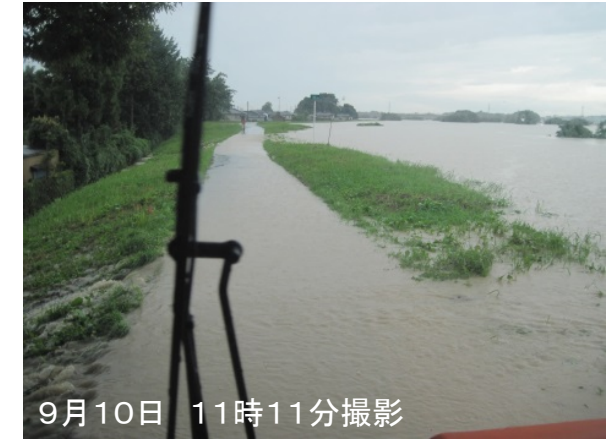
## 国土交通省職員からの聞き取り①

- ・11時10分頃、内水排水ポンプ車で決壊区間の上流側から下流側へ堤防天端を走行。(通り抜け)
- ・越水を確認したため、鎌庭出張所へ立ち寄り報告。

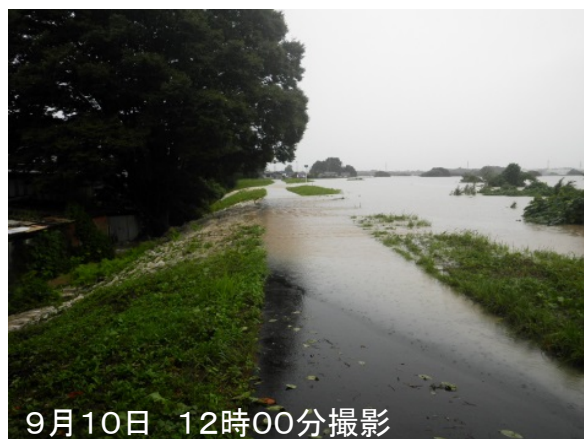
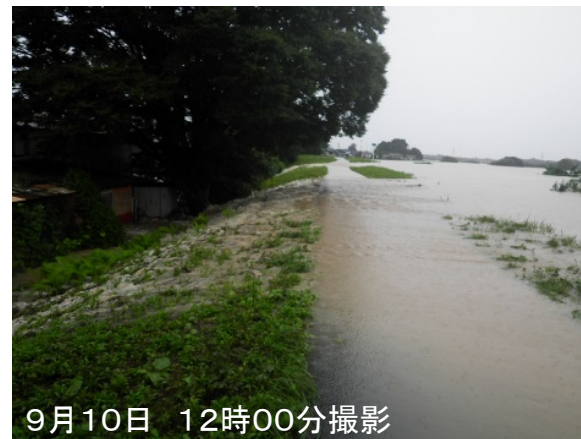
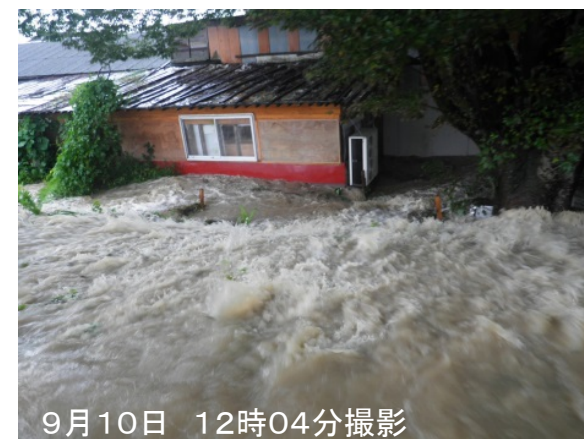
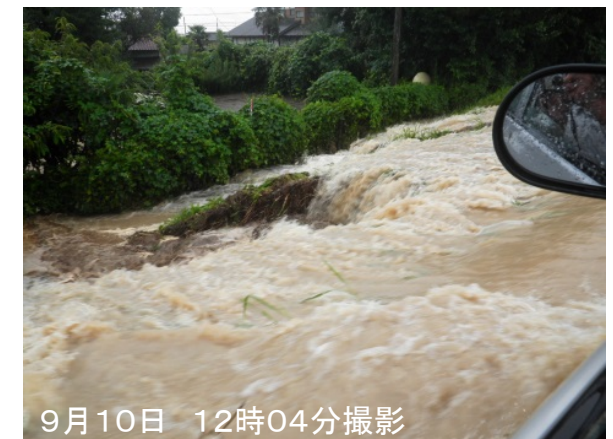
## 状況把握員からの聞き取り

- ・12:00頃、決壊区間の上流側から下流側へ堤防天端を走行、越水開始直後と思っていたが、徐々に深くなり不安になった。(通り抜け)
- ・越水深は深いところで地上から車体底部までの高さと同様くらいと感じた。(後日、ライトバンの地上から車体底部までの高さを計測:約20cm)
- ・堤防裏法面は洗堀が始まった直後と感じた。

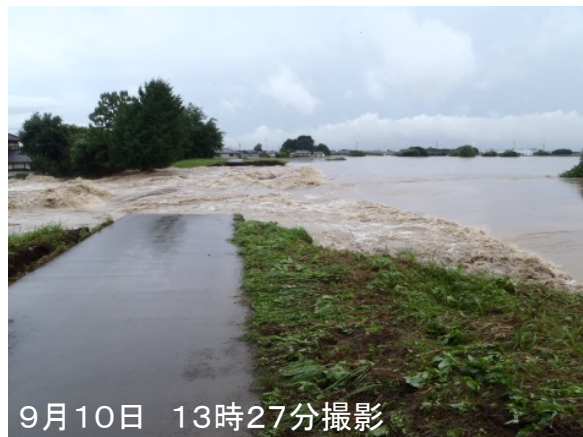
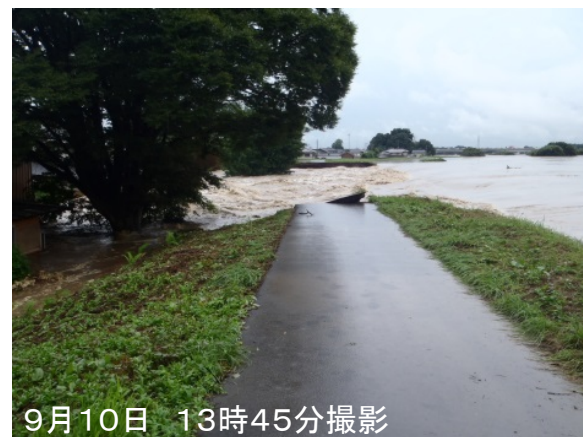
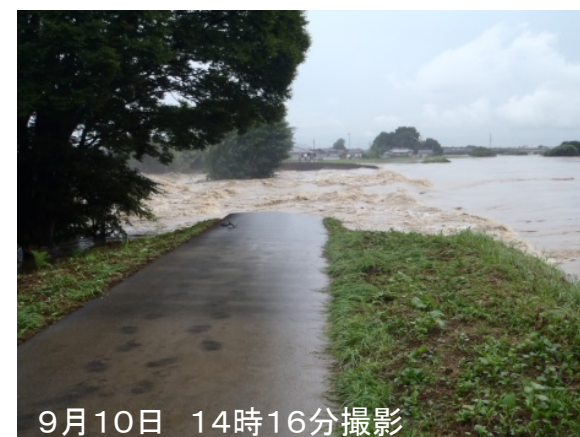
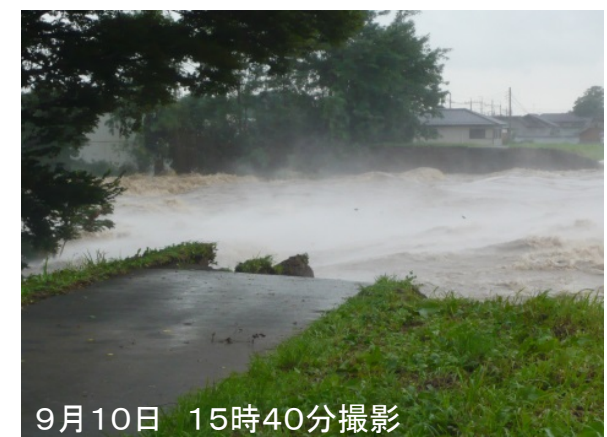
## 国土交通省職員からの聞き取り②

- ・川裏から川表に削れて、この現象が上流へ広がって来た。
- ・微震動が有り、先端には近づけなかった。
- ・法面の草が堤防天端に向かって倒れており、上流も越水したと感じた。
- ・水は、けやきの木を巻いて下流側へ流れていた。
- ・現場からは木があって宅地側の状況は見えなかった。

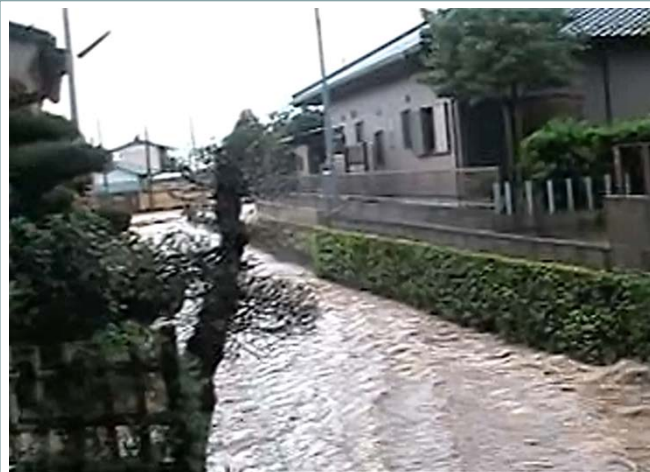
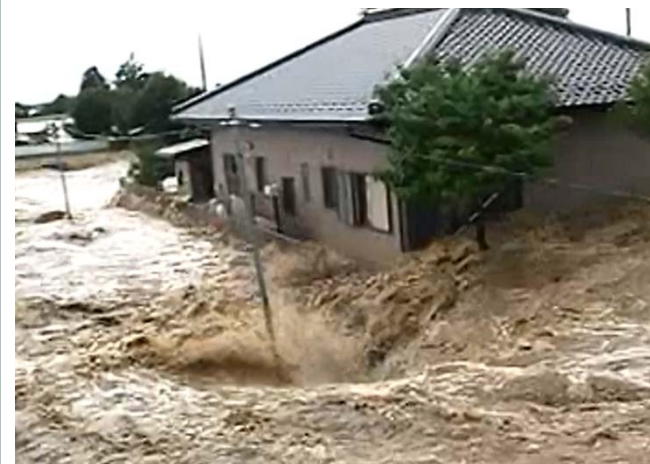
①居住地側の氾濫水の状況

- 決壊区間の近隣住民の方から、決壊した頃に撮影された映像をご提供いただくとともに当時の様子を聞くことができた。
- ご提供いただいた映像に記録されている氾濫水の状況を比較しても、撮影開始から終了までの約20分間程度の際に決壊による氾濫水の急激な変化が確認できる。
- 21k下流付近で堤防が決壊した頃、21k上流付近の堤防天端舗装面からの越水により、川裏の堤体が流失していることが確認された。

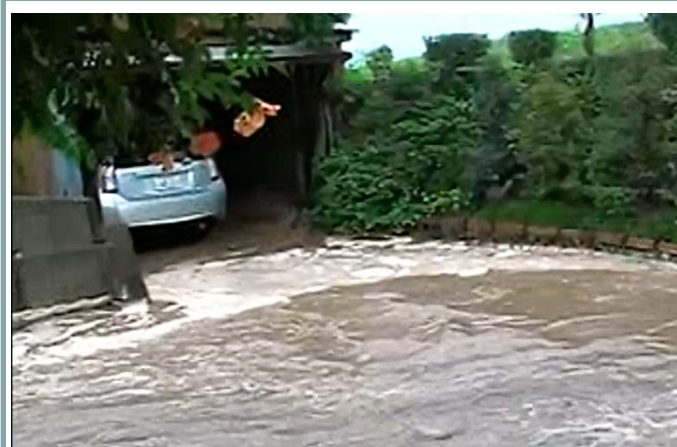
②車庫周辺の水位上昇状況

- ・家屋の1階で撮影していたが、危なくなったので2階で撮影した。
- ・撮影した時間は、良く覚えていない。大変だと思ってちょうど息子に聞いたらビデオがあるというので撮影した。  
(11時半頃から12時頃と思うとの回答あり)
- ・撮影時に地鳴りなどは感じなかったが、水が入ってきて、危なくなったので二階へ避難しているときに下流側が破堤したようだ。  
(1階から2階へ上がり撮影するまでの時間は10～20分程度と思う)
- ・堤防の崩れ方などに、印象に残っていることはないが、最初は堤防からまっすぐ流れて1本のけやきの木は残っていた。  
(その後流出)  
その後上流側(家の裏のけやきの木(洪水後も残っている)の方から水が流れてきて、下流を見たら、幅が広いので少し強い状況で下流も水が流れていた。
- ・越水は自分の家の前から始まったと思っていたが、下流側の方が少し強いように思われた。家の前の道路の水がすごくて、あまり他のことは見ていない。
- ・水の流れは、家の前の道路に集まって、強い勢いで流れていた。車もダメだと思った。家の中には50cmくらい土砂がたまり、水位は1.5m位まできた。
- ・早くボランティアを呼んで片付けをしたかったが、道路が無く一番最後になった。
- ・下流側が切れた後は、自衛隊のヘリに救助された。(親子3人)

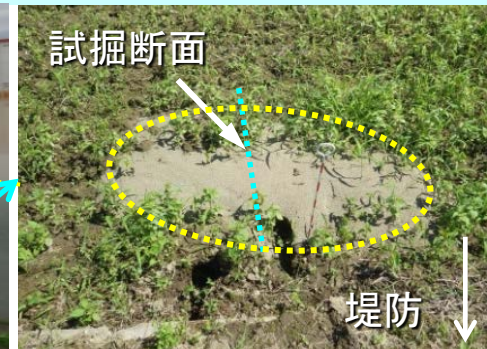
噴砂跡

- 決壊区間上流21.5k付近の比高差は5m程度であり、被覆土層の層厚は70cm程度であった。
- 決壊区間上流21.5k付近の噴砂跡のサンドパイプは鉛直方向に伸び基礎地盤の砂質土につながっており、サンドパイプの先端に空洞は存在していないことが確認された。
- 噴砂は、基礎地盤の砂質土層から噴出した砂と推定され、基礎地盤漏水の可能性がある。

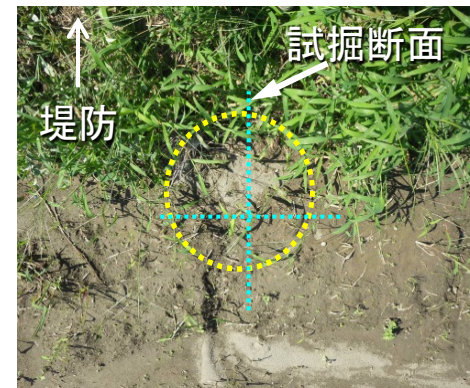
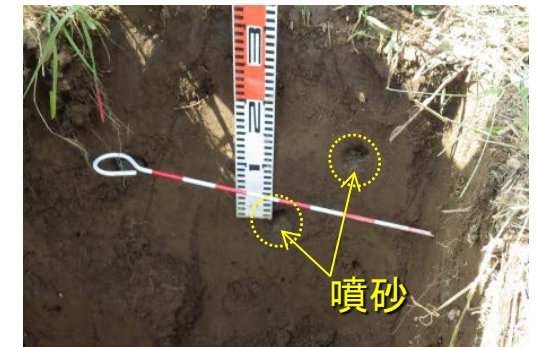
噴砂跡

- 決壊区間下流20.15k付近の比高差は5m程度である。被覆土層の層厚は2m以上であった。
- 決壊区間下流20.15k付近の噴砂跡のサンドパイプは斜め下方に伸びており、サンドパイプの先端は空洞化していることが確認された。
- 噴砂は、砂質土で構成される堤体から噴出した砂と推定される。

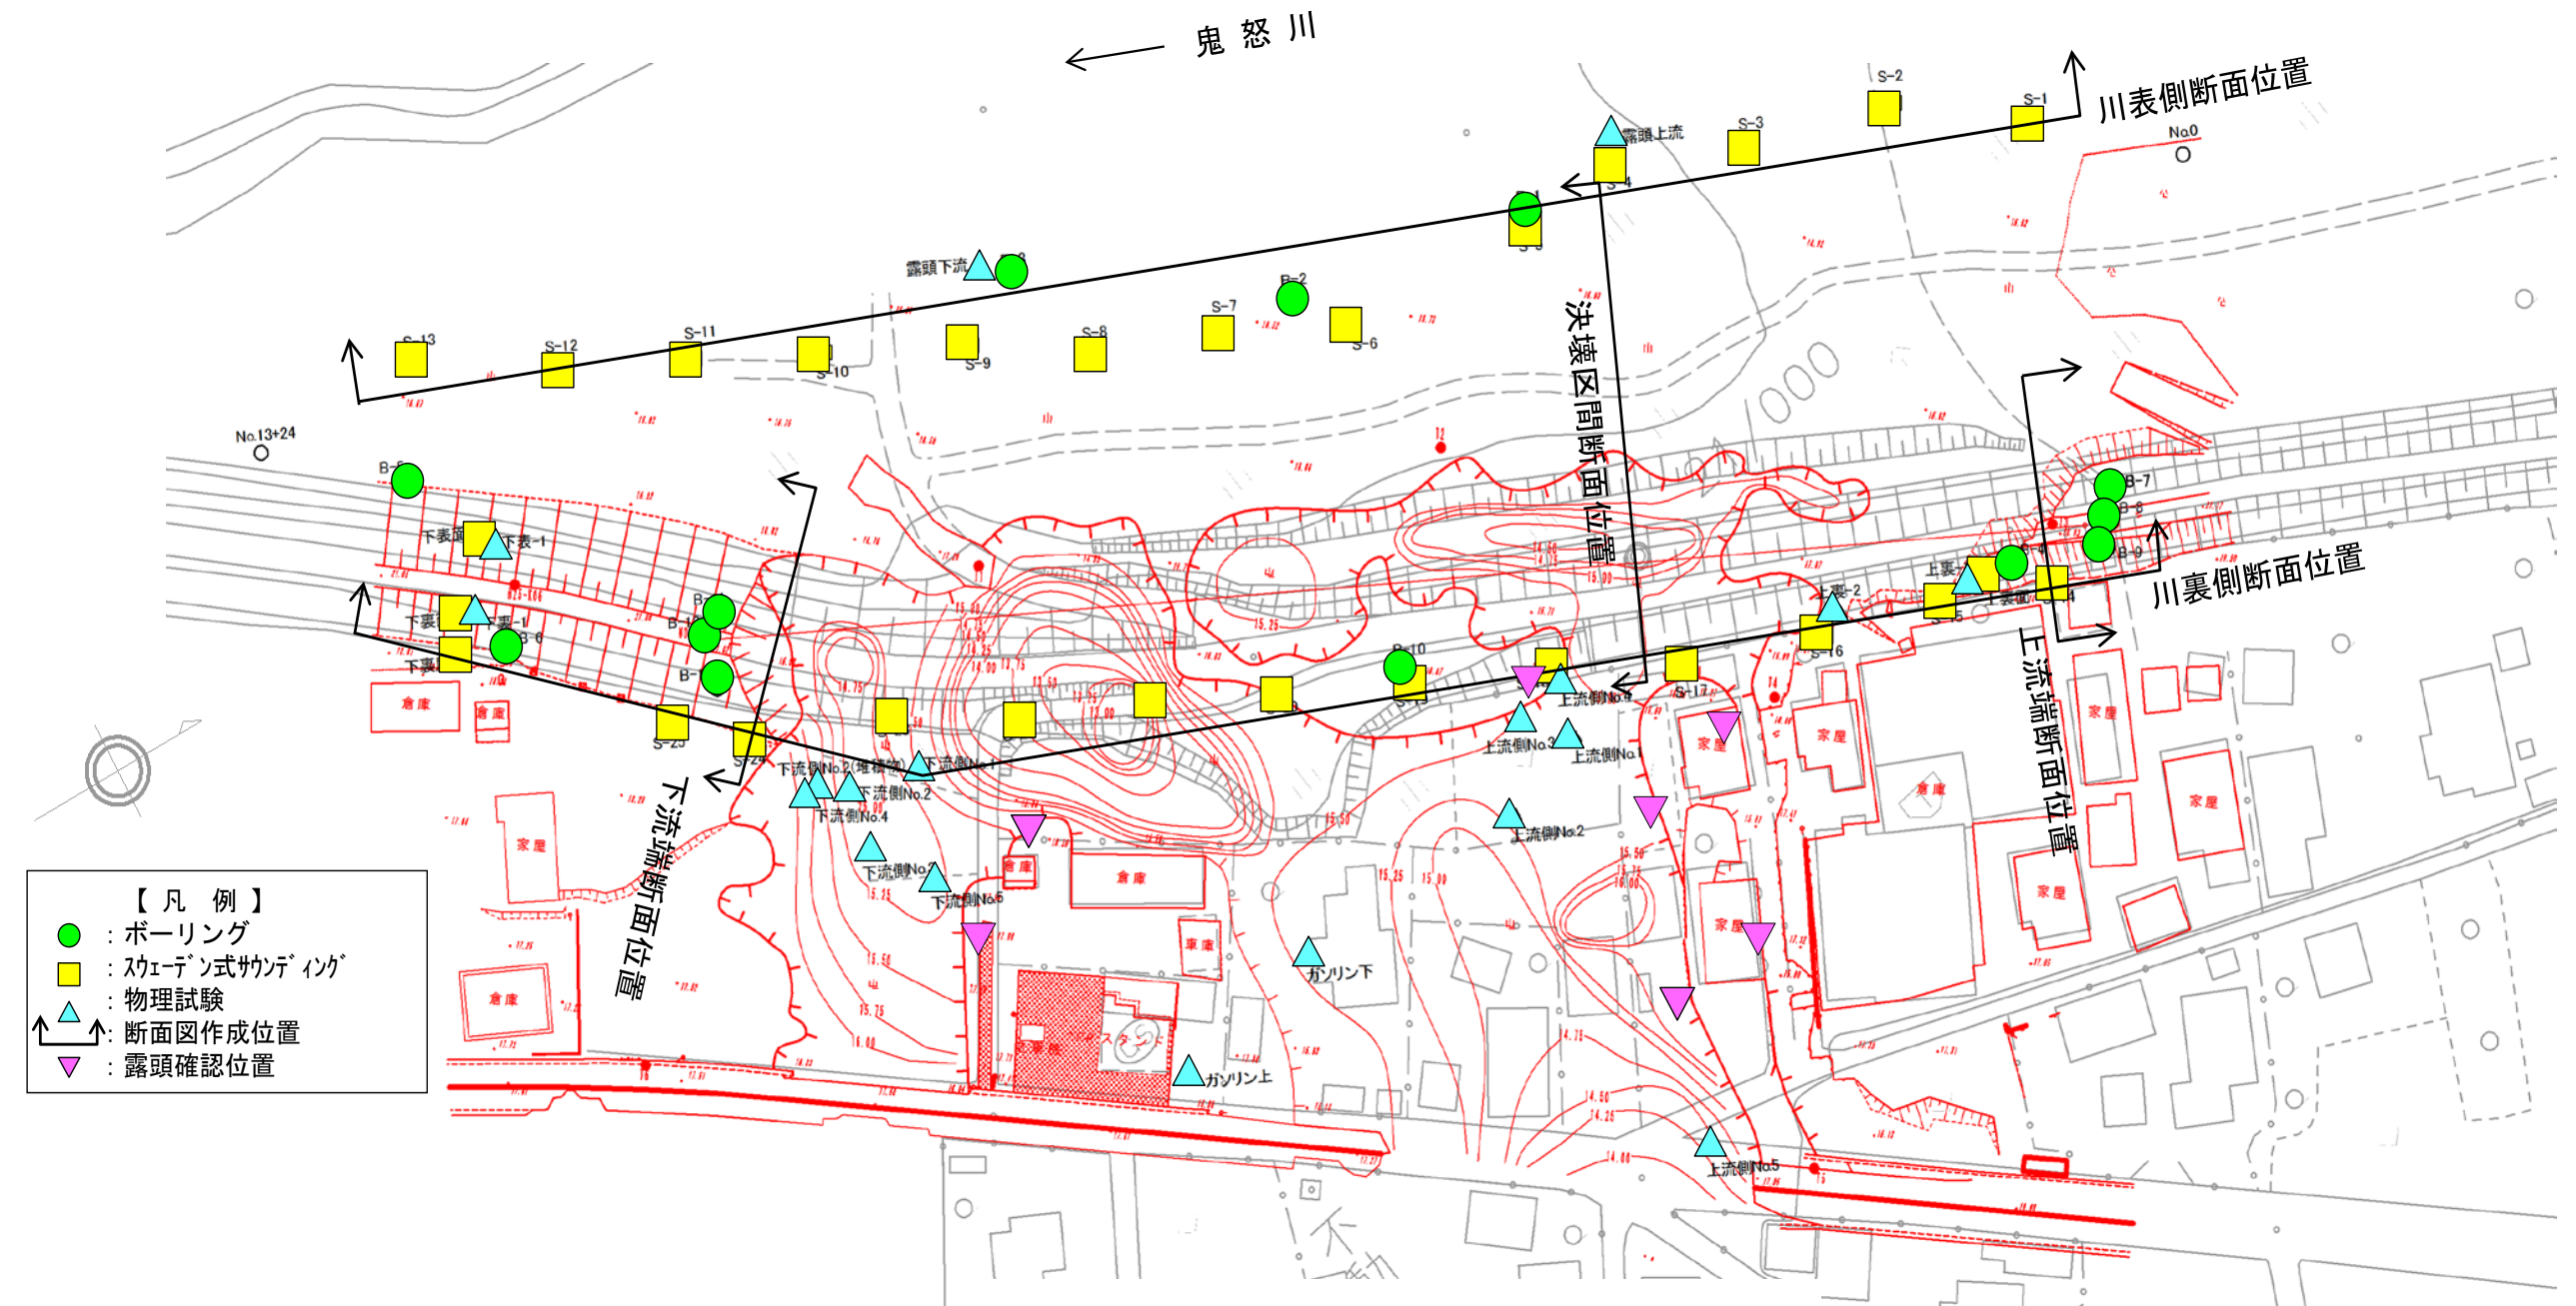
決壊区間の調査箇所平面図

- 流失した決壊区間の基礎地盤や堤体の地質構成を推定するために、決壊区間及びその周辺の地質調査を実施した。
- 地質調査は、決壊面のスケッチ調査、ボーリング調査、サウンディング調査、室内土質試験等を実施した。

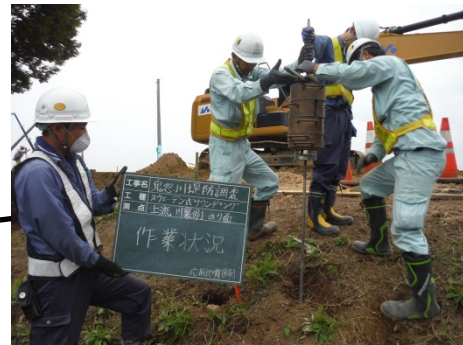
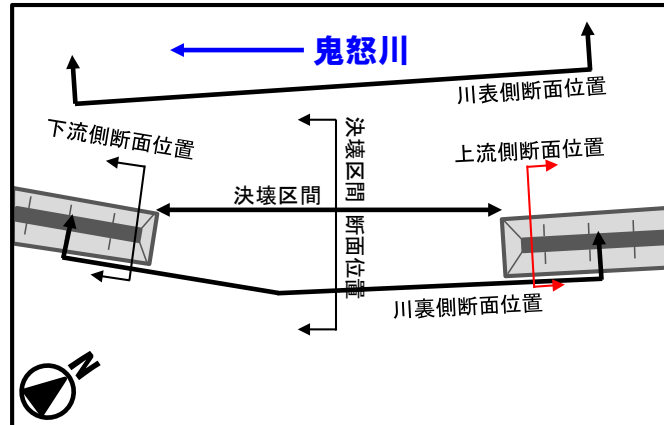
粒径加積曲線図

- ボーリング調査より、崩積土によって遮蔽されていた部分の地質構成が明らかとなった。また、法尻でのサウンディングにより深度1mより砂質土と推定した。
- 堤体については、緩い砂質土が粘性土で覆われた地質構成であることが確認された。また、緩い砂質土は川表側から川裏側に連続していることが確認された。
- 基礎地盤については、川表から川裏側にかけて粘性土が5m程度の層厚で堆積し、その下位に砂質土が存在していることが確認された。

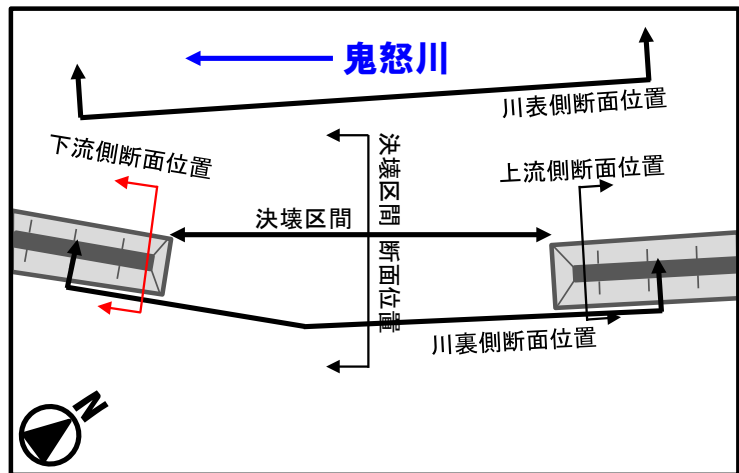
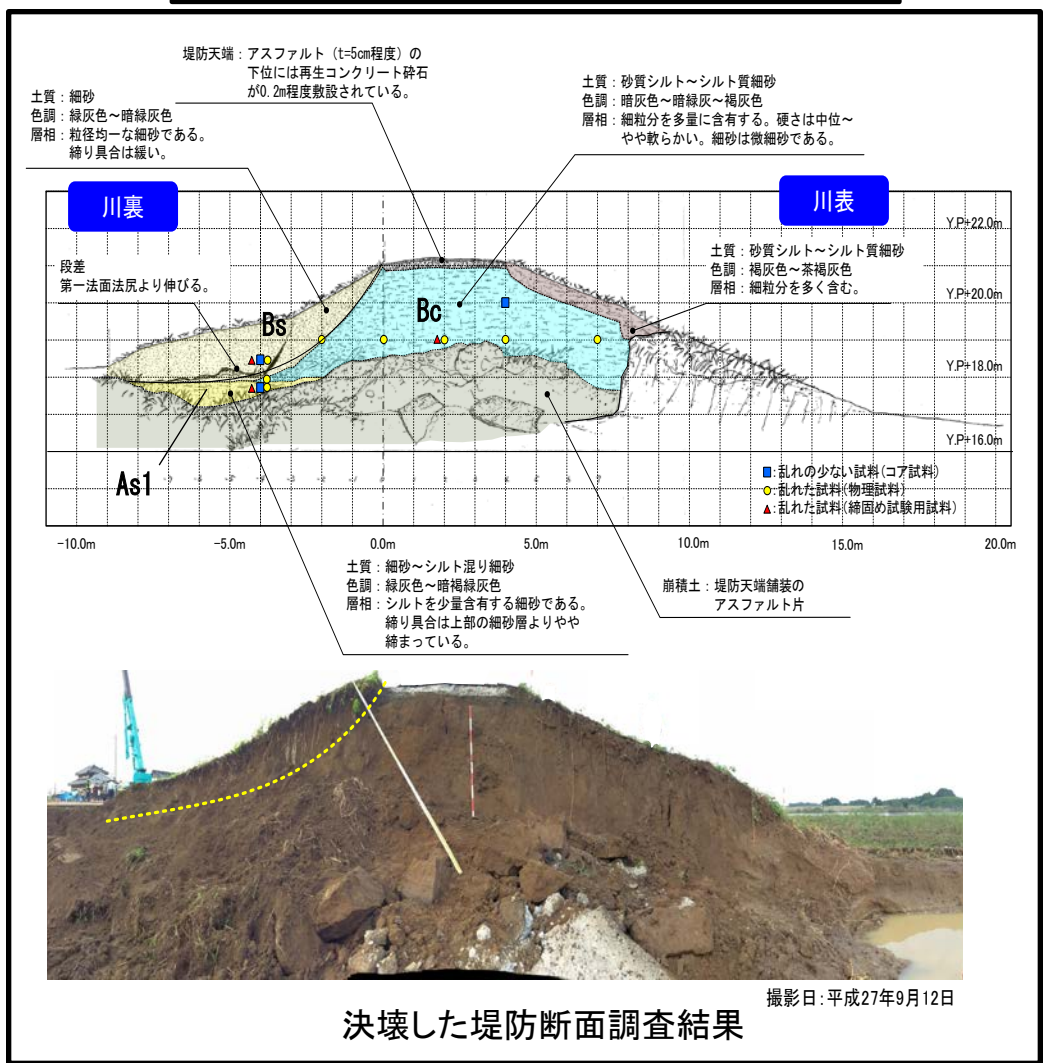
- ボーリング調査により、崩積土によって遮蔽されていた部分の地質構造が明らかとなった。また、川裏側の露頭調査を実施し、表土の厚さ、As1層との境界を確認した。
- 堤体については、粘性土が主体となった地質構成であることが確認された。また、堤体中央の粘性土の下層に緩い砂質土の存在が確認された。
- 基礎地盤については、粘性土が川表側では1m程度、川裏側では6m程度の層厚で堆積していることが確認された。

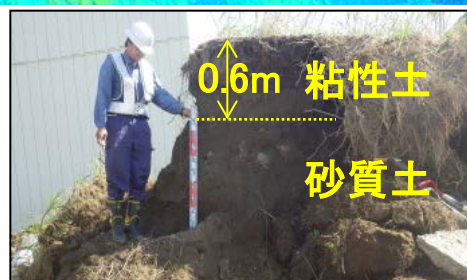
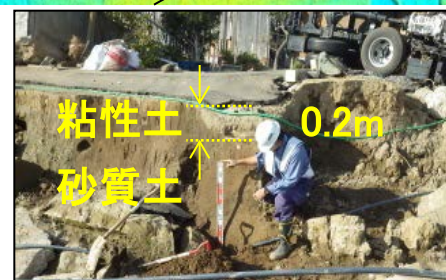
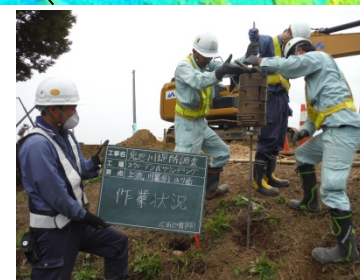
- 地質調査結果より、決壊区間近傍の噴砂箇所の堤防高と堤内地盤高の比高差が5m程度に対し、決壊区間の比高差は2～3m程度であることが確認された。
- 緩い砂質土(As1)を被覆する粘性土(Bc及びT)の層厚は、決壊区間の周辺では0.2～1m程度であり、変化していることが確認された。
- 緩い砂質土層は、粘性土層の上位に堆積し、決壊区間を境に上流側で厚く分布していると推定され、その上面は堤内地盤高と概ね一致する傾向にある。

露頭調査等により砂質土層(As1層)を確認

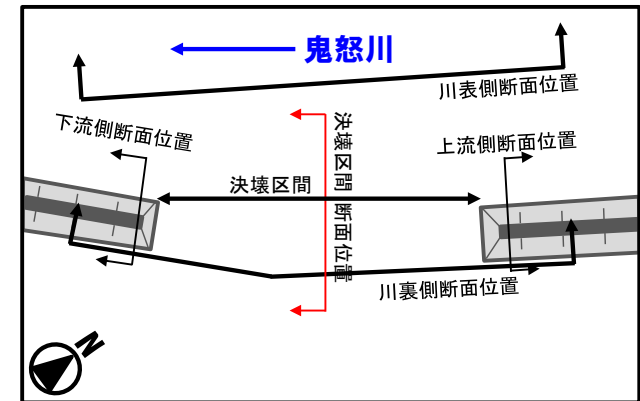
- 浸透流解析によって、浸透に対する安全性を評価するため、これまでの調査結果をもとに、決壊区間の土質構成の推定を行った。
- 堤体については、緩い砂質土が粘性土で覆われた地質構成であり、緩い砂質土は川表側から川裏側に連続しているものと推定した。
- 基礎地盤については、川表側から川裏側にかけて粘性土層が連続し、川表側から川裏側にかけて粘性土層の上に砂質土層が分布すると推定した。また、川裏側の宅地周辺には砂質土を覆う粘性土層があったものと推定した。

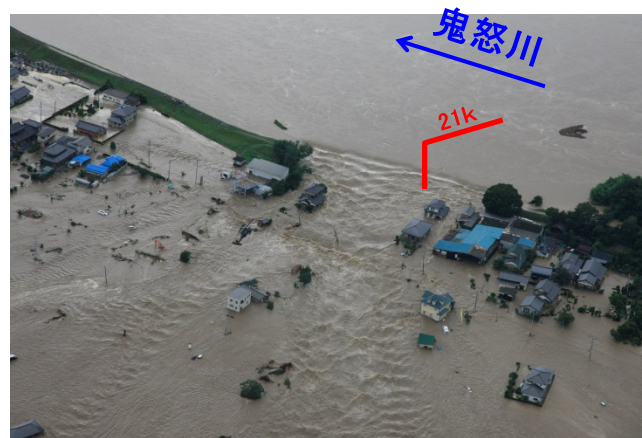
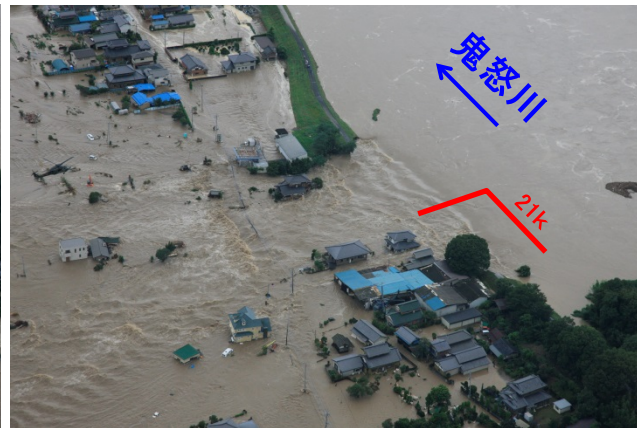
9/10 15:18

- 決壊後、決壊幅は上下流に広がった。
- 決壊後、堤内外の水位差、落ち込み流により落掘が形成された。

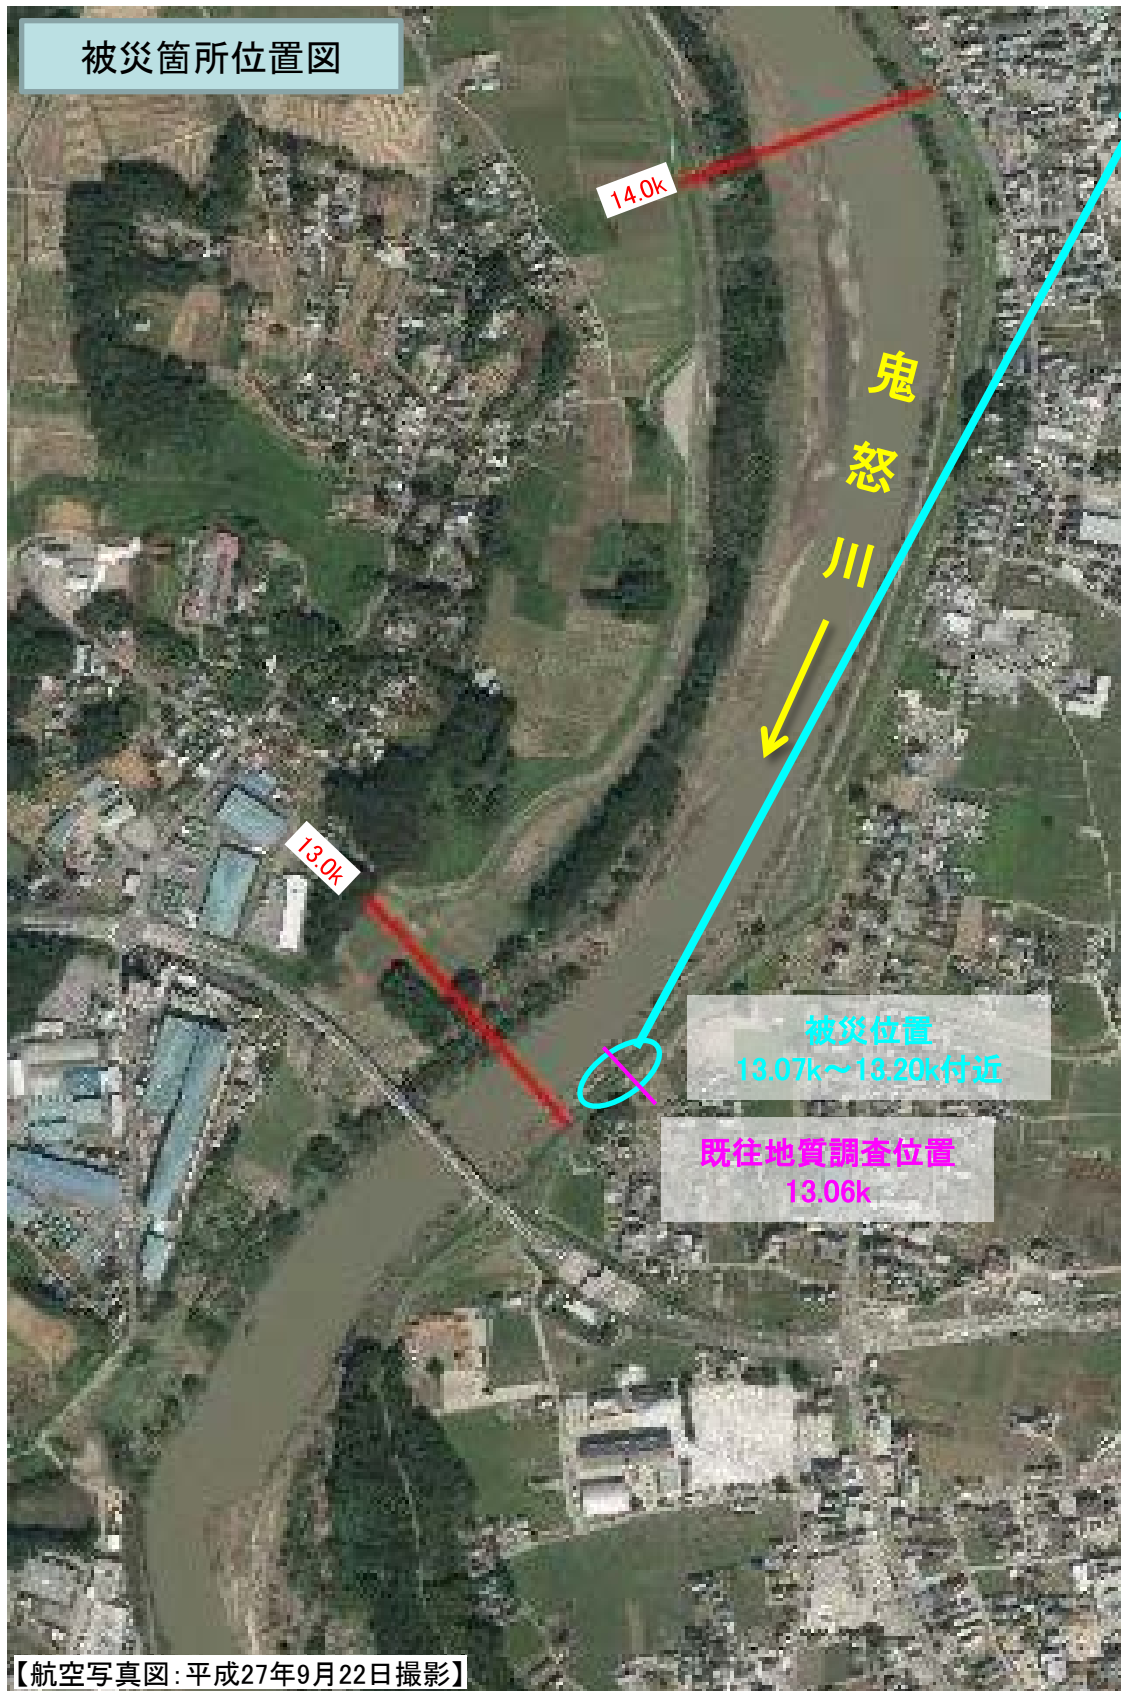
被災箇所位置図

■左岸13.07k～13.2k付近 川裏法尻箇所より漏水が8箇所、138mにわたり確認された。

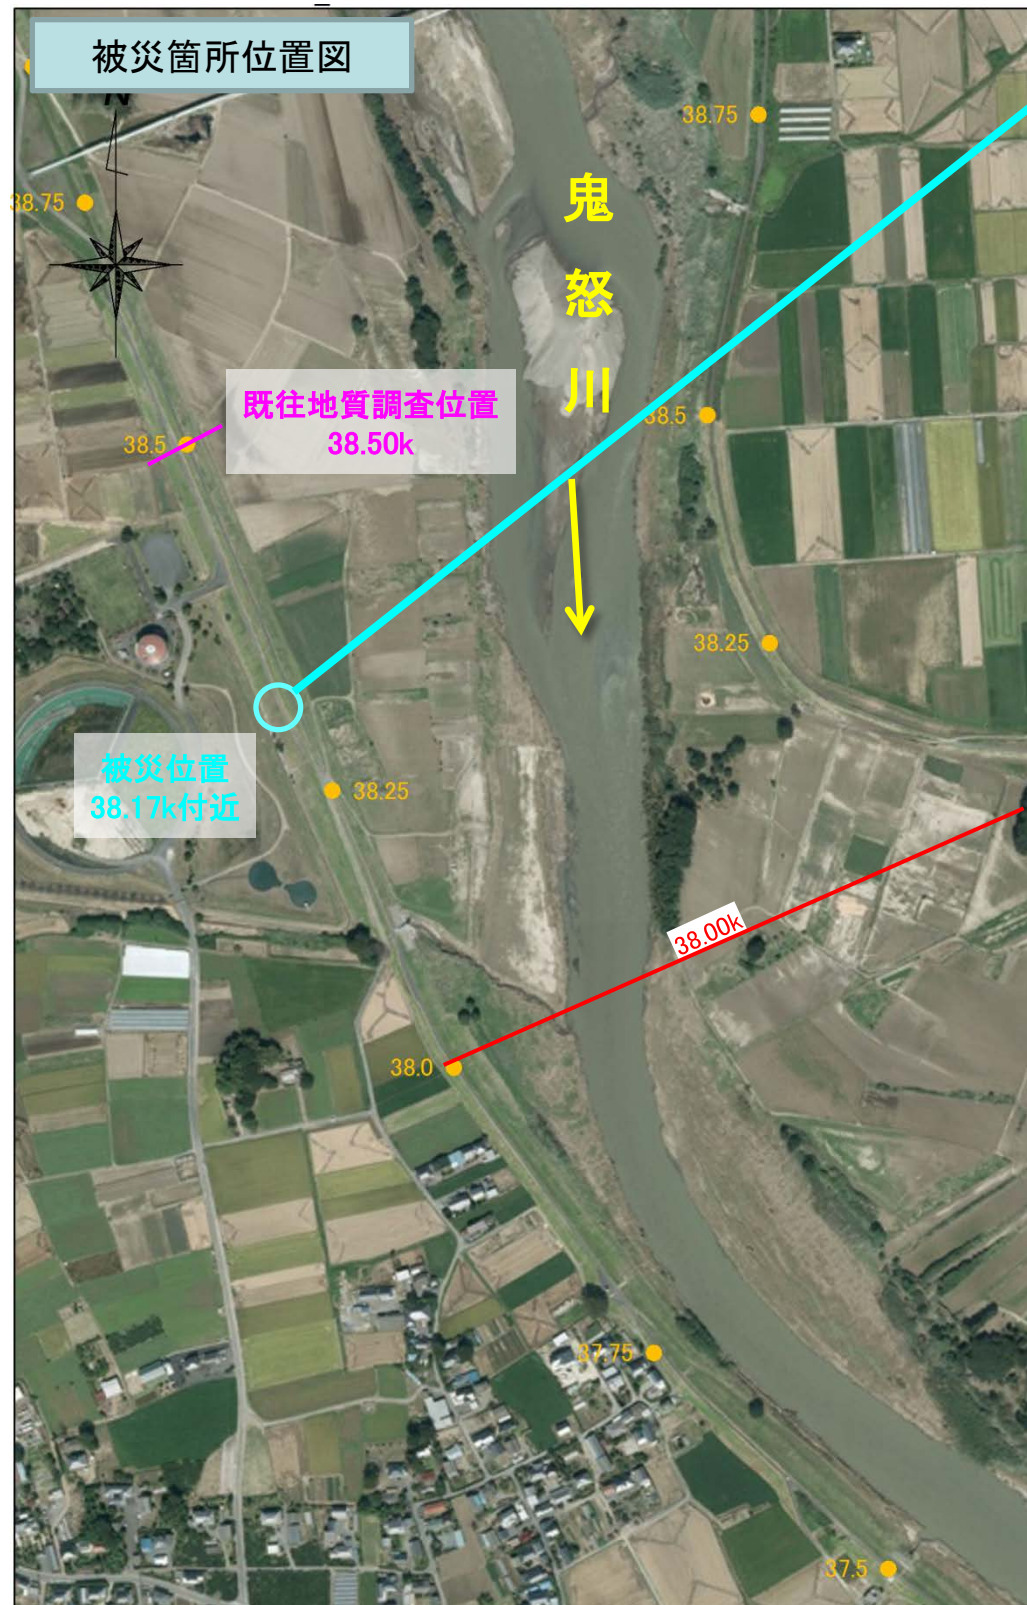
■右岸38.17k付近 川裏法尻箇所に350mにわたり、漏水跡が認められる。

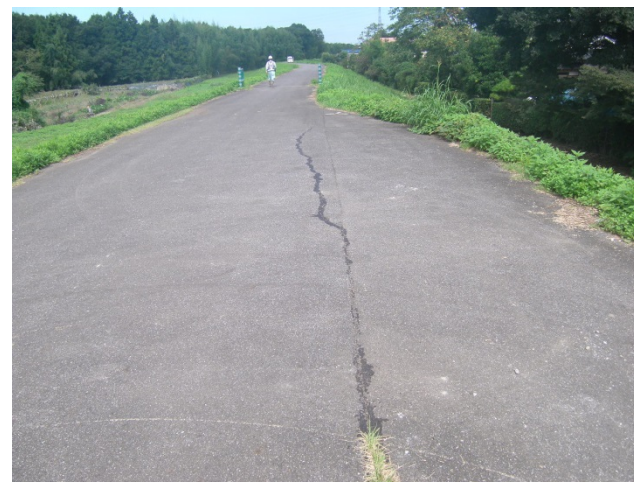
■: 左岸7.75k付近 天端にクラックが発生し、8mにわたりエアークが吹いている。

7.75k付近のクラック全景

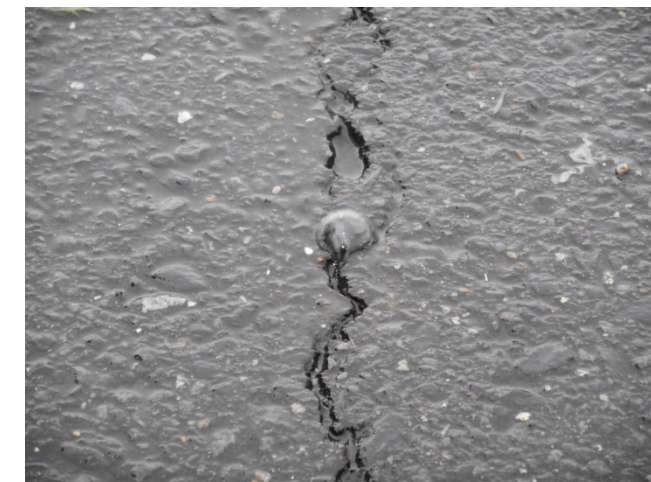
参考: エアーク (右岸30.5k)
