第3回 鬼怒川堤防調査委員会資料

平成27年10月19日

国土交通省 関東地方整備局

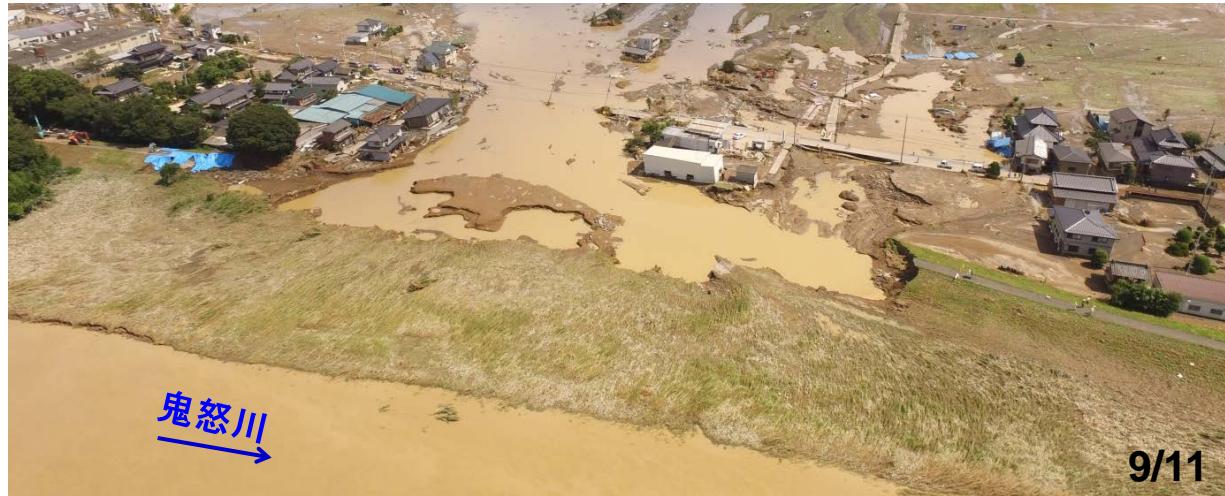
- 決壊区間は堤体が全て流失しているとともに、基礎地盤の落掘は川表高水敷部から、川裏の民地部まで広範囲に及んでいる。
- 決壊区間のうち落掘最深断面では、河川側から連続する砂質土(As2)を被覆する粘性土(Ac1)がほとんど残っていない区間が見られる。
- 決壊箇所周辺の調査結果では、地下水の水位は落掘最深部より高い位置で確認されている。
