三坂地区堤防決壊に係わる補足説明資料

平成27年11月8日

国土交通省 関東地方整備局
下館河川事務所

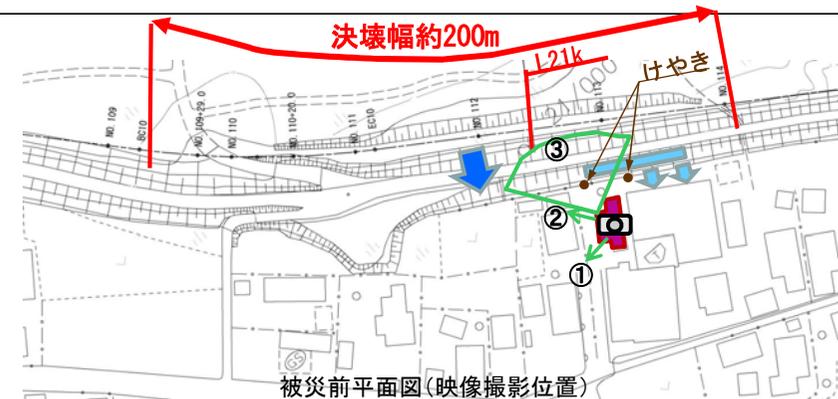
被災前平面図(映像撮影位置)

- ・家屋の1階で撮影していたが、危なくなったので2階で撮影した。
- ・撮影した時間は、良く覚えていない。大変だと思ってちょうど息子に聞いたらビデオがあるというので撮影した。(11時半頃から12時頃と思うとの回答あり)
- ・撮影時に地鳴りなどは感じなかったが、水が入ってきて、危なくなったので2階へ避難しているときに下流側が破堤したようだ。(1階から2階へ上がり撮影するまでの時間は10~20分程度と思う)
- ・堤防の崩れ方などに、印象に残っていることはないが、最初は堤防からまっすぐ流れて1本のけやきの木は残っていた。(その後流出)
- ・その後上流側(家の裏のけやきの木(洪水後も残っている)の方から水が流れてきて、下流を見たら、幅が広いので少し強い状況で下流も水が流れていた。
- ・越水は自分の家の前から始まったと思っていたが、下流側の方が少し強いように思われた。家の前の道路の水がすごくて、あまり他のことは見ていない。
- ・水の流れは、家の前の道路に集まって、強い勢いで流れていた。車もダメだと思った。家の中には50cmくらい土砂がたまり、水位は1.5m位まできた。
- ・早くボランティアを呼んで片付けをしたかったが、道路が無く一番最後になった。
- ・下流側が切れた後は、自衛隊のヘリに救助された。(親子3人)

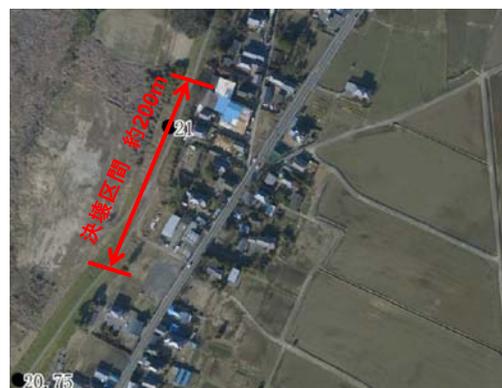
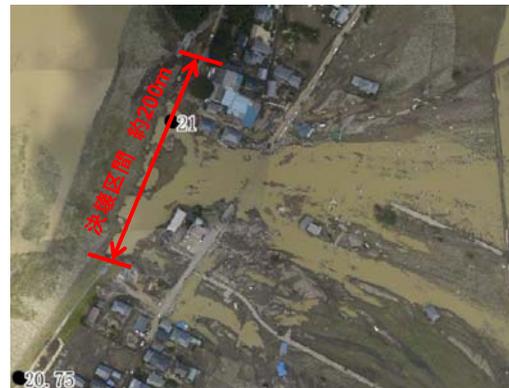
- 決壊後、決壊幅は上下流に広がった。
- 決壊後、堤内外の水位差、落ち込み流により落掘が形成された。

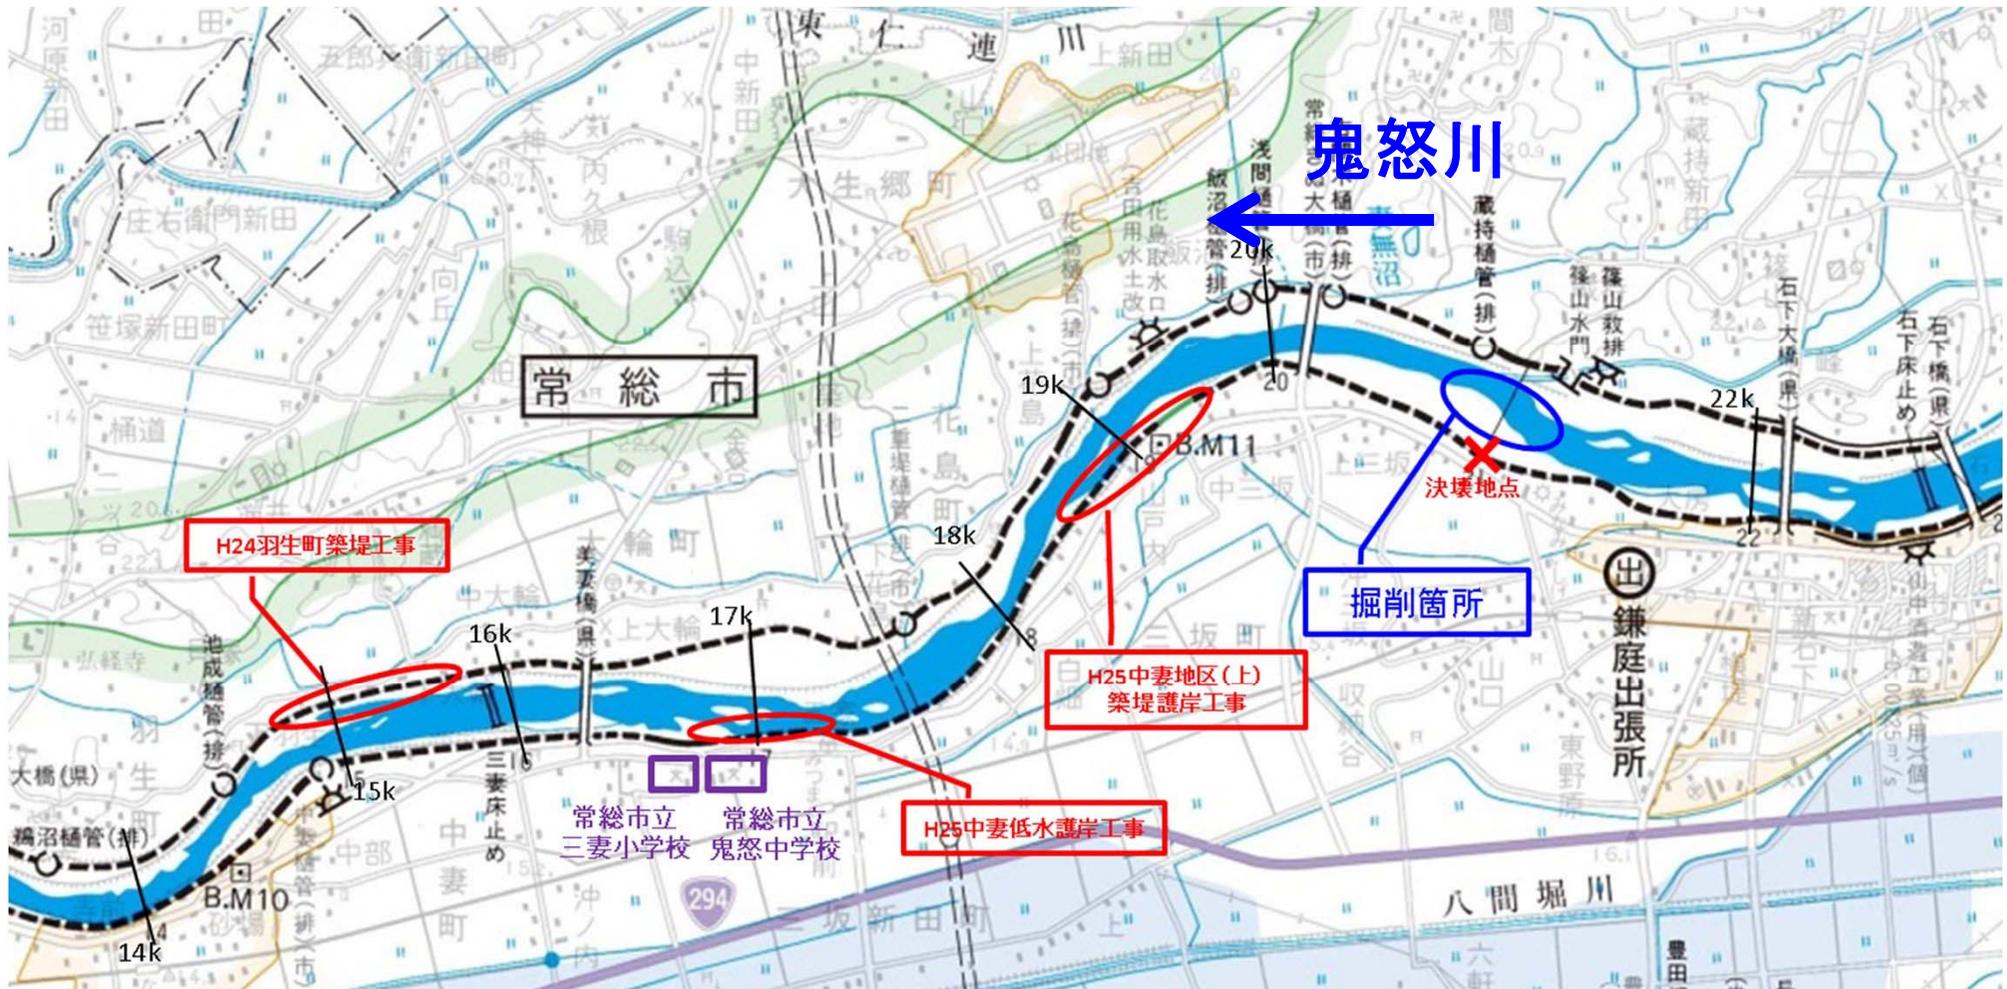
【参考】常総市三坂町地先の土砂掘削について

■築堤や低水護岸の3工事で高水敷の土砂を掘削し、各工事に利用

■仮設坂路を決壊区間付近に設置し土運搬路として使用

- ・仮設坂路設置: ①H25中妻低水護岸工事
- ・仮設坂路撤去: ③H25中妻地区(上)築堤護岸工事
