| 基本データ | | |
|---|---|---|
| | 路線名 | 一般国道20号 |
| | 交差点名 | 竹原田交差点 |
| 区間特性 | 箇所住所 | 笛吹市一宮町竹原田 |

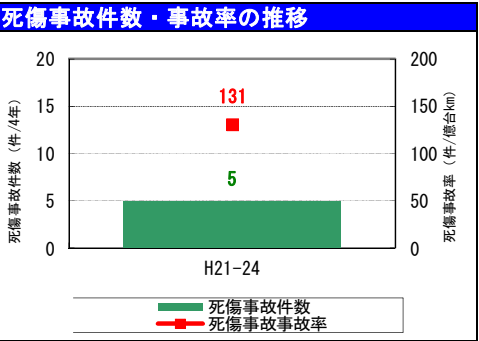
①

| 事故発生主要因 | | | | | | | |
|---|---|---|---|---|---|---|---|
| 1 | 交差点付近 | 昼夜 | 乾燥 | 車両相互 | 追突 | 追突事故への注意喚起 | 薄層高輝度カラー舗装 |

写真〔対策前〕
