| 基本データ | | |
|---|---|---|
| 位置情報 | 箇所ID | 19-102500K |
| | 路線名 | 一般国道52号 |
| | 交差点名 | 相生歩道橋交差点 |

甲府河川国道事務所

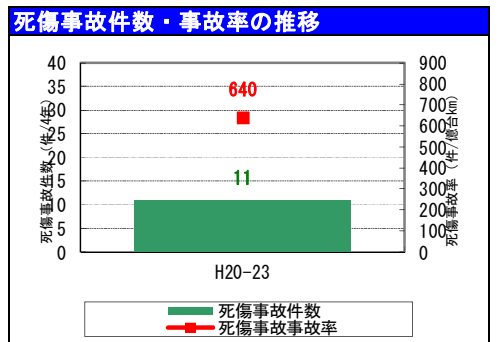
| 事故発生主要因 | | | | | | | |
|---|---|---|---|---|---|---|---|
| 1 | 横断歩道 | 昼夜 | 乾燥 | 歩行者対自動車 | 横断歩道横断中 | 市道の右折車両への注意喚起 | 法定外標識（横断歩行者に注意） |
| 2 | 交差点付近 | 昼夜 | 乾燥 | 車両相互 | 追突 | ドライバーへの追突事故への注意喚起 | 薄層高輝度カラー舗装 |

| 対策工種別評価 | | | | | | | | | |
|---|---|---|---|---|---|---|---|---|---|
| 1 | 横断歩道横断中 | 法定外標識（横断歩行者に注意） | H24 | H24 | H20<br>～H23 | 1.0<br>〔件/年〕 | | 〔件/年〕 | |
| 2 | 追突 | 薄層高輝度カラー舗装 | H26 | H26 | H22<br>～H25 | 1.5<br>〔件/年〕 | | 〔件/年〕 | |

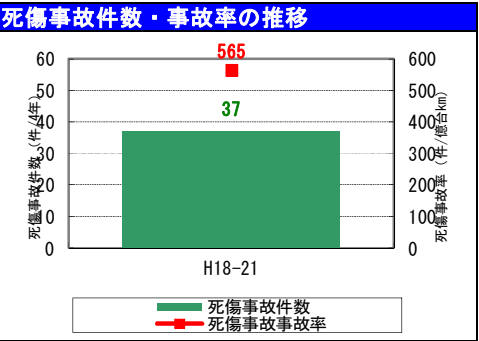
①

| 事故発生主要因 | | | | | | | |
|---|---|---|---|---|---|---|---|
| 1 | 交差点内 | 昼夜 | 乾燥 | 車両相互 | 人対車両 | 速度抑止 | ラバーポール設置 |

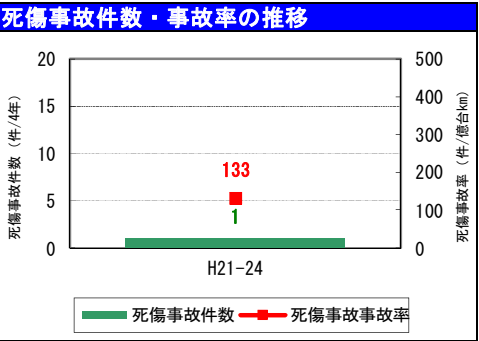
写真【対策前】

| 対策工程別評価 | | | | | | | | | |
|---|---|---|---|---|---|---|---|---|---|
| 1 | 追突 | 減速路面表示（ドットライン） | H26 | H26 | H21～H24 | 0.3<br>〔件/年〕 | | 〔件/年〕 | |
| 2 | 追突 | 薄層高輝度カラー舗装 | H26 | H26 | H21～H24 | 0.3<br>〔件/年〕 | | 〔件/年〕 | |
| 3 | 追突 | 法定外標識（追突注意） | H26 | H26 | H21～H24 | 0.3<br>〔件/年〕 | | 〔件/年〕 | |
| 4 | 追突 | 路面表示（追突注意） | H26 | H26 | H21～H24 | 0.3<br>〔件/年〕 | | 〔件/年〕 | |
| 5 | 横断歩道横断中 | 隅切り部にポールコーン設置 | H26 | H26 | H21～H24 | 0.0<br>〔件/年〕 | | 〔件/年〕 | |

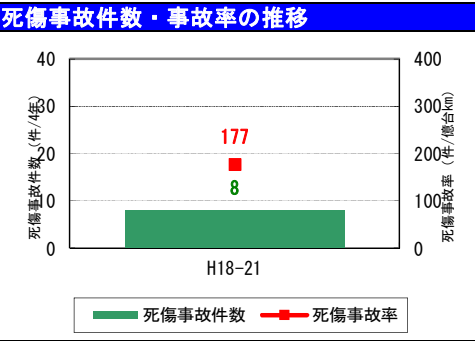
写真【対策前】

| 事故発生主要因 | | | | | | | |
|---|---|---|---|---|---|---|---|
| 1 | 交差点付近 | 昼夜 | 乾燥 | 車両相互 | 追突 | 右折車の滞留解消 | 減速路面表示 |
| 2 | 交差点付近 | 昼夜 | 乾燥 | 車両相互 | 追突 | 複雑な交差点形状の解消 | 交差点改良 |

| 対策工程別評価 | | | | | | | | | |
|---|---|---|---|---|---|---|---|---|---|
| 1 | 追突 | 減速路面表示 | H23 | H23 | H18～H21 | 1.5<br>〔件/年〕 | | 〔件/年〕 | |
| 2 | 追突 | 交差点改良 | H23 | H23 | H18～H21 | 1.5<br>〔件/年〕 | | 〔件/年〕 | |

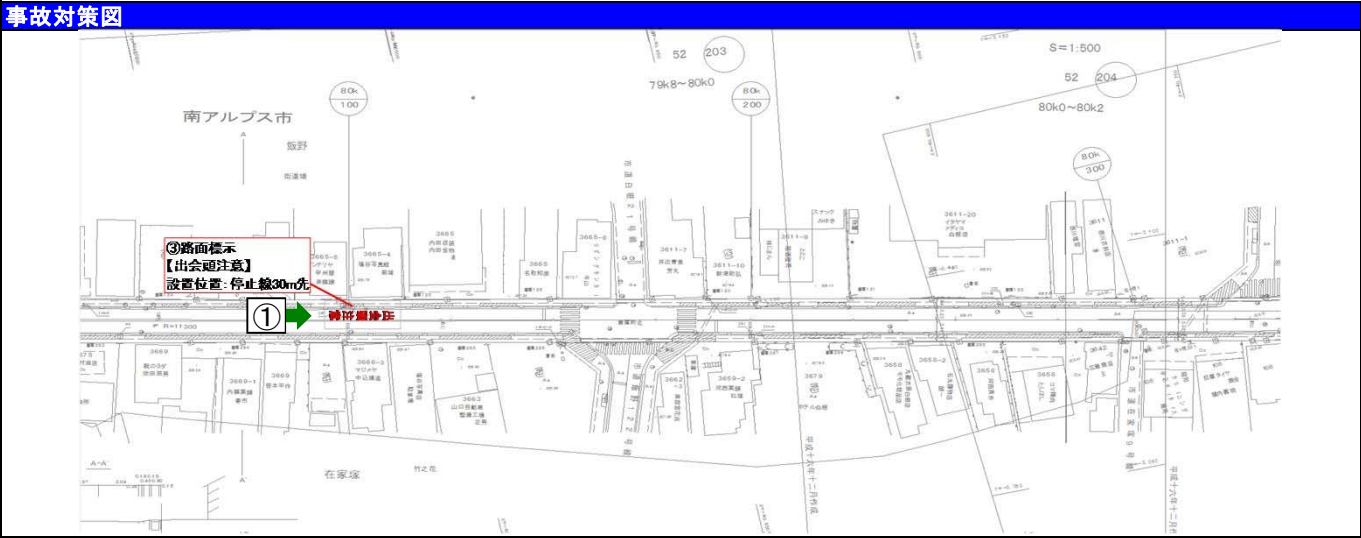
| 事故発生主要因 | | | | | | | |
|---|---|---|---|---|---|---|---|
| 2 | 交差点付近 | 昼夜 | 乾燥 | 車両相互 | 出会い頭 | 本線下り線直進車の走行路の明確化 | 区画線劣化改善 |

| 対策工程別評価 | | | | | | | | | |
|---|---|---|---|---|---|---|---|---|---|
| 1 | 出会い頭事故 | 路面表示（出会頭注意） | H27 | H27 | H22～H25 | 0.8<br>〔件/年〕 | | 〔件/年〕 | |

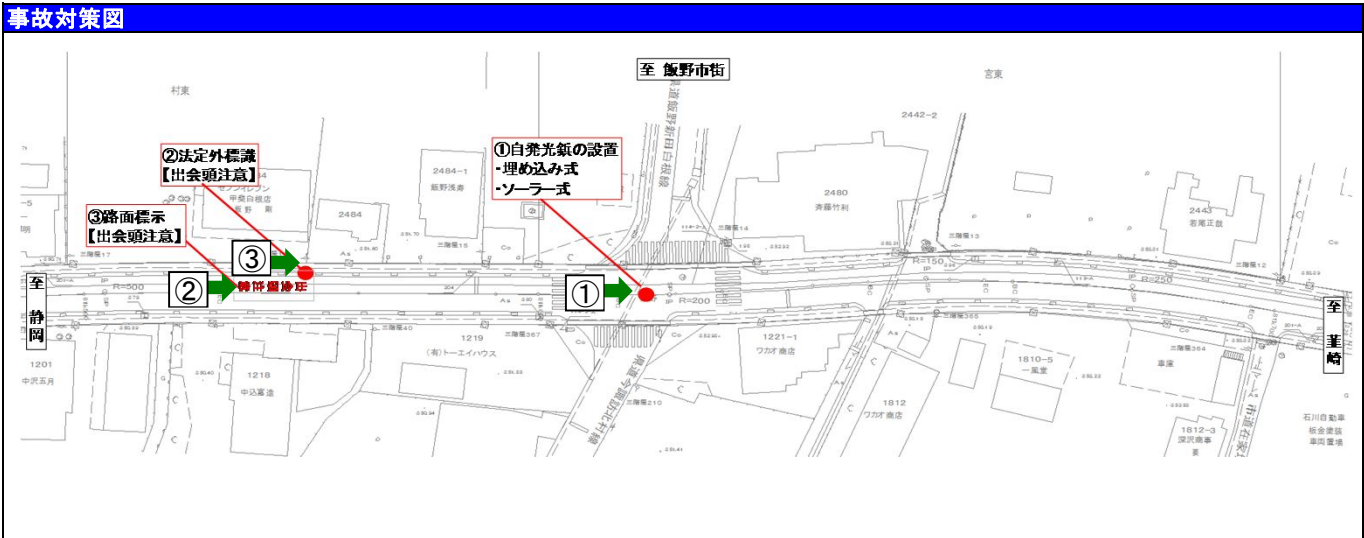
| 事故発生主要因 | | | | | | 対策方針 | | 具体的対策 | | |
|---|---|---|---|---|---|---|--|---|--|--|
| 1 | 交差点内 | 夜 | 乾燥 | 車両相互 | 出会い頭事故 | 本線（下り線）車両に、出会い頭事故への注意喚起 | | 路面表示（出会頭注意） | | |
| 2 | 交差点内 | 夜 | 乾燥 | 車両相互 | 出会い頭事故 | 本線（下り線）車両に、出会い頭事故への注意喚起 | | 法定外標識（出会頭注意） | | |

| 対策工種別評価 | | | | | | | | | |
|---|---|---|---|---|---|---|---|---|---|
| 1 | 出会い頭事故 | 路面表示（出会頭注意） | H27 | H27 | H22<br>～H25 | 0.5<br>〔件/年〕 | | 〔件/年〕 | |
| 2 | 出会い頭事故 | 法定外標識（出会頭注意） | H27 | H27 | H22<br>～H25 | 0.5<br>〔件/年〕 | | 〔件/年〕 | |

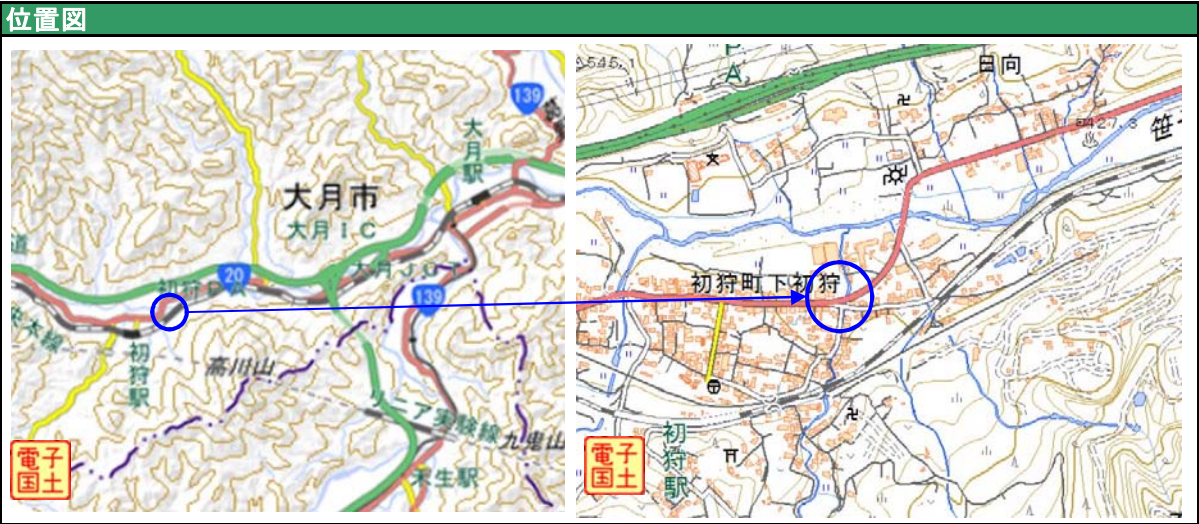
| 現地状況（指摘事項） |
|---|
| ・国道20号初狩小学校の通学路にて、笹子方面から来る車が、対向車に気を取られながら右折するので、歩行者への注意が遅れがちである。 |

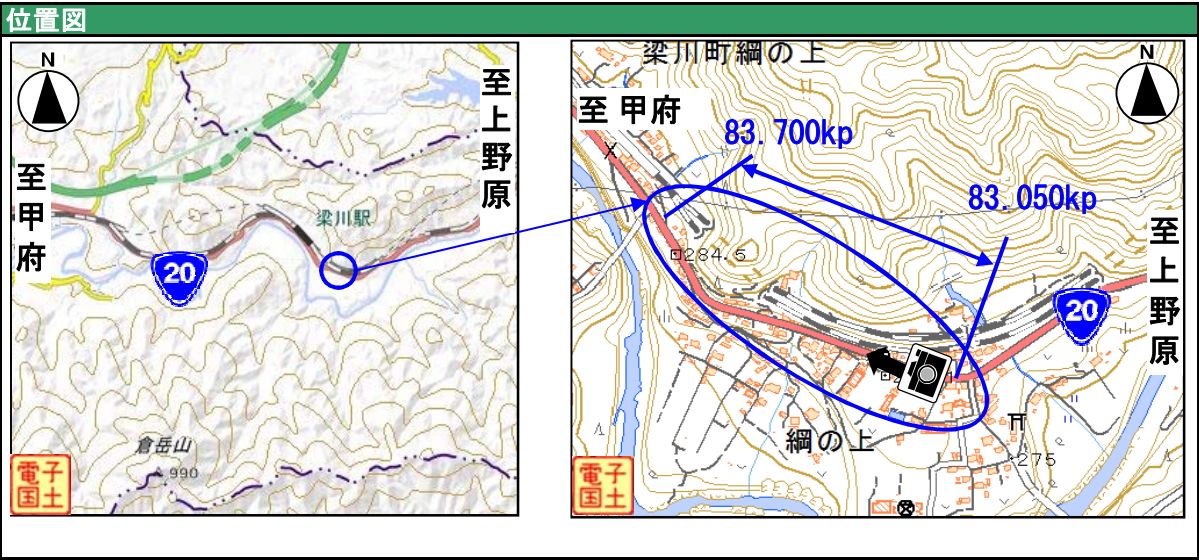
| 現地状況（指摘事項） |
|---|
| ・自動車との接触、衝突の危険がある。 |

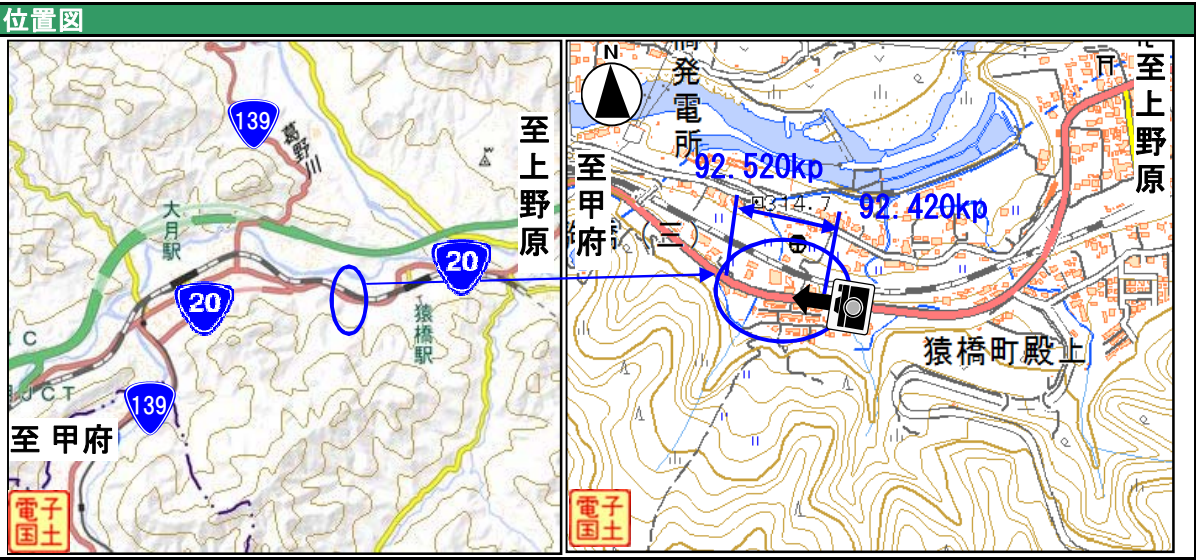
| 現地状況（指摘事項） |
|---|
| ・児童がオレンジ帽子を被り、黄色の横断旗をかざしてもスピードを落とすことなく通過していく車が多い。<br>・平成23年夏に、児童と自動車との接触事故が発生。 |
