鋼床版デッキ貫通型き裂の発生・進展に関する検討

首都高速道路技術センター
国土交通省関東地方整備局関東技術事務所
土木研究所構造物メンテナンス研究センター

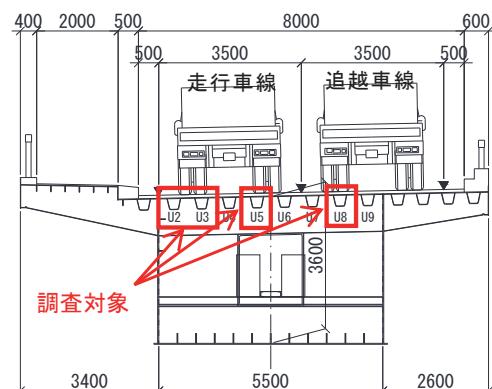
図-1 調査対象橋梁の断面

2. 鋼床版AUTによるき裂調査：調査対象としたのは湾岸地区の国道にかかる3径間連続の鋼床版箱桁橋（K橋）である。断面図を図-1に示す。K橋は1984年に完成し、2010年（26年経過）に走行車線の左輪直下（U3リブ）でデッキ貫通型き裂が発見された。デッキ厚は12mm、Uリブ厚は6mmである。平成22年度の交通センサスによれば、1日の大型車交通量は17,102台（4車線）、大型車混入率は49%である。調査の対象は、走行車線左輪直下のU2リブ右側およびU3リブ左側、走行車線右輪直下のU5リブ右側、追越車線左輪直下のU8リブの両側、計5本の溶接線とし、調査延長は216mである。探傷は溶接線全長ではなく、橋面の舗装の損傷状況等を勘案して選定した。本調査は、まず鋼床版AUTで探傷を行い、き裂が深い箇所に対しては手探傷でき裂深さ（参考値）を推定するという手順で行った。なお、き裂深さの推定は、十分な検討が行われていないため、参考値として扱う。

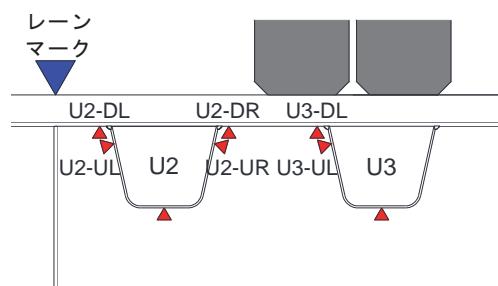
図-3 ひずみゲージの貼付位置

3. 応力計測：健全部とき裂発生部の応力の発生傾向を把握するために、K橋を対象に72時間の応力計測を実施した。計測したのは、き裂未発生断面、深さ3mm（参考値）のき裂が存在する断面および深さ10mm（参考値）のき裂が存在する断面の3断面である。いずれの断面もUリブ支間のほぼ中央の位置である。各断面の輪直下の溶接線3本に対して、デッキ側止端およびUリブ止端から5mmの位置にひずみゲージ（ゲージ長1mm）を貼付した（図-3）。得られた応力波形にレインフロー法を適用し、応力範囲頻度分布を求めた。
