関東地方整備局管内 工事事故事例 【平成29年度11月期】

関東地方整備局
企画部 技術調査課

平成29年11月期 工事事故発生事例

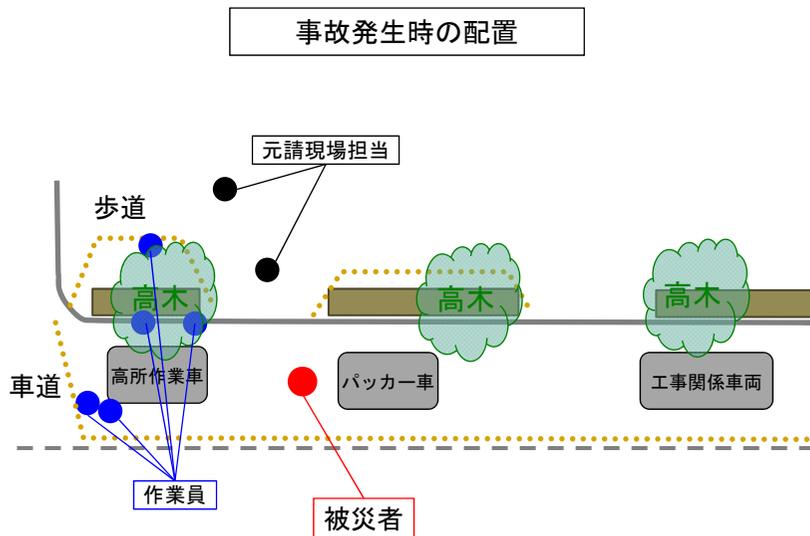
事故発生状況

- ・被災者（40代 造園工）高木剪定作業において、剪定した枝をパッカー車に積載するため、チェーンソーを用いて切り分け作業を行っていた。
- ・枝の切り落としに際し、枝を片手で押さえながら、もう一方の片手でチェーンソーを持ち、エンジンのスロットルレバーを握ったところ、回転の反動で刃が下方に振れたため、枝を押さえていた手の小指に刃が接触し、裂傷を負った。
