●砂防施設効果事例：田茂沢第1,2砂防堰堤

# 芹沢地区 土石流災害再度災害防止対応について

## ●平成 27 年 9 月関東・東北豪雨による災害概要

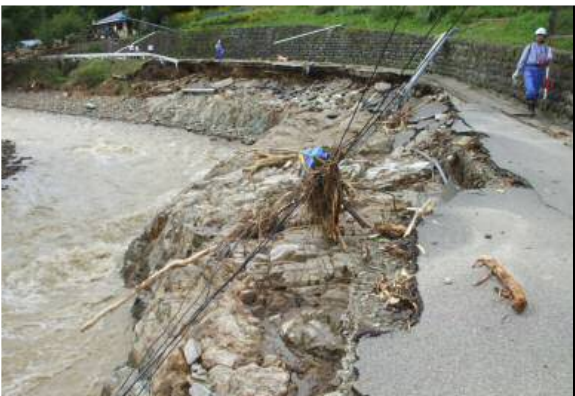
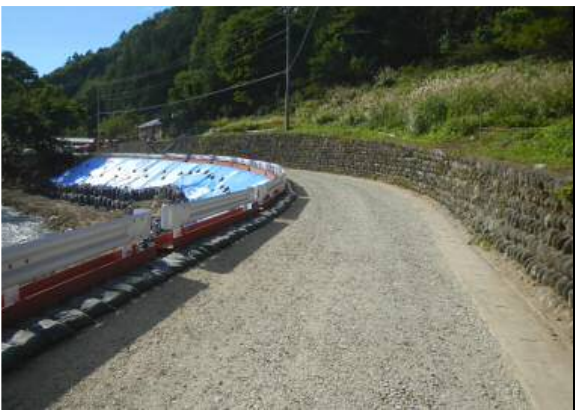
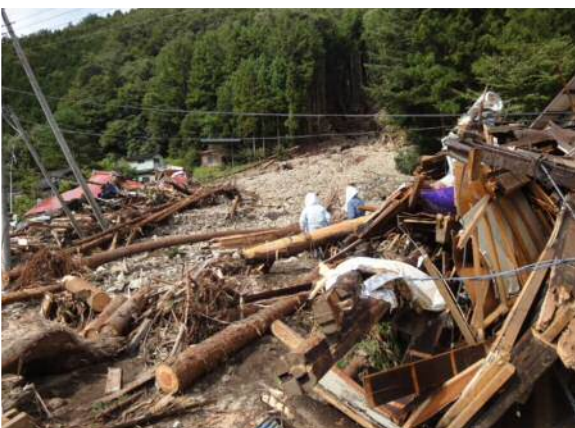
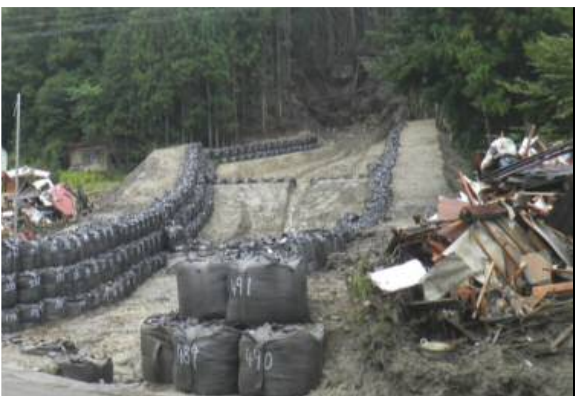
災害発生日：平成27年9月10日  
降雨状況：連続雨量 603mm（9月6日16時～10日22時）  
時間最大雨量 57mm（9月10日2時～3時）  
※中三依雨量観測所（国土交通省）  
発生箇所：栃木県日光市芹沢  
崩壊状況：土石流捕捉量 約15,500m<sup>3</sup>  
（第1堰堤：約14,000m<sup>3</sup>、第2堰堤：約1,500m<sup>3</sup>）  
状況：9月10日の大雨により、日光市芹沢地区では土石流が多発して甚大な被害が発生したが、地区内の田茂沢では砂防堰堤が整備されており、土石流に伴う土砂や流木を完全に捕捉。下流集落（人家12戸）への被害を未然に防止。
