积水水門新設工事～堤防開削調査について～

¹利根川上流河川事務所 計画課 (〒349-1198 埼玉県久喜市栗橋北二丁目19番1号)

积水水門は、茨城県による女沼川の整備に合わせ、利根川本川左岸125.5kmで水門新設工事が施工中であり、堤防開削調査は、水門新設工事に伴い堤防を開削することとなったため、「河川堤防開削時の調査マニュアル」に基づき実施した。実施内容は、開削した下流側の堤防横断方向の断面で、開削断面の土質状況の確認、築堤履歴等の確認、土壌硬度の測定、現場密度試験、室内土質試験を行った。本報告は、開削調査より明らかになった築堤履歴および履歴毎の土質特性について結果を述べるとともに、開削調査結果の今後の活用方法について報告するものである。

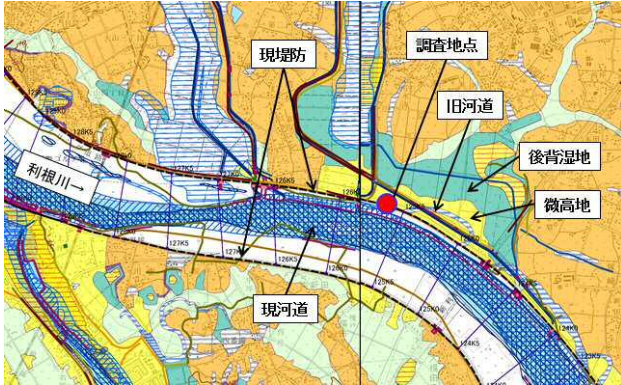
図-3 治水地形分類図
(平成23年3月国土地理院) に加筆

調査地点付近の地形は、図-3によると利根川東遷事業（赤堀川開削）箇所の東側であり、北側は常総台地に接している。背後は「微高地」と「氾濫平野」の境界付近に位置している。

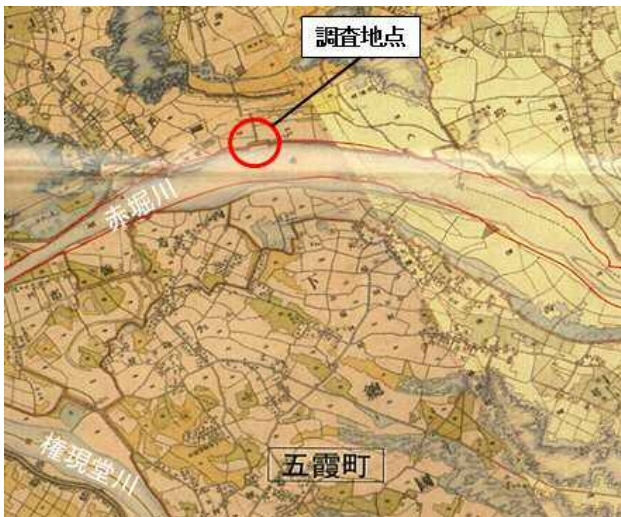
図-4 迅速測図（明治17年）に加筆

調査地点付近は、「釈迦築堤」として大正2年から大正4年にかけて築堤護岸工事を実施している。（図-4に当時の堤防位置を示した）

なお、当該箇所付近は八幡河岸とされた河岸であったとされ、当時の護岸を確認した。

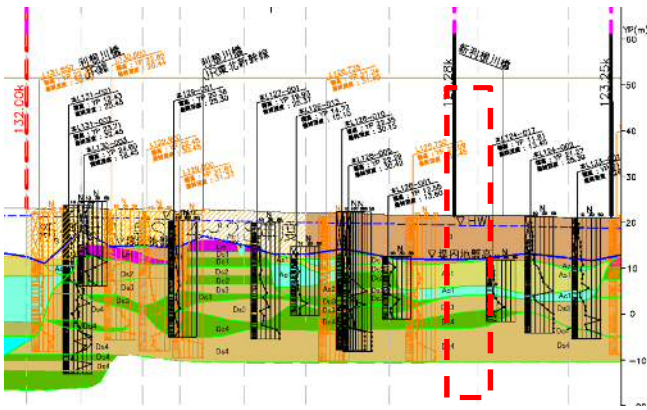
図-6 堤防縦断方向の地質縦断図

図-6は、釈水水門周辺の堤防（河川縦断方向）の基礎地盤の土質状況を示したものである。基礎地盤は砂質土（As層）を主体とした地盤で構成され、その下位には粘性土（Ac層）が分布すると推定される。

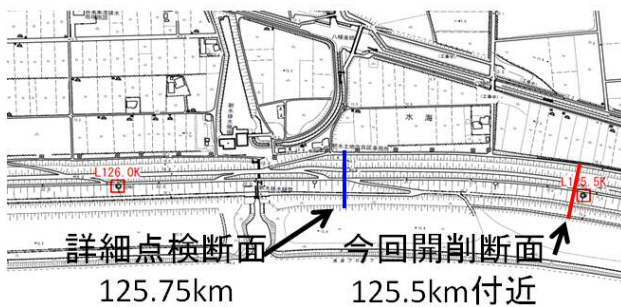
図-12 詳細点検と開削調査断面位置

- ① 築堤履歴は大きく4回程度に区分され各築堤履歴の土質構造は複雑であることが確認できた。特に昭和22年当時の堤防では傾斜した筋状の築堤土分布が見られることから、まきだしによる施工が行われていた可能性がある。
- ② 図-12及び図-13に示した詳細点検時（平成19年度実施：利根川左岸125.75km付近）の代表断面と開削調査断面（平成29年度実施：利根川125.5km付近）で築堤履歴（土質構造）の比較を行った結果、以下に示す事項を確認することができた。
