平成29年台風21号による川崎港岸壁の被災メカニズムと復旧対策

2017年（平成29年）10月16日に発生した台風21号により、被災した川崎港コンテナターミナルの岸壁の応急復旧及び本復旧を行った。本稿では、被災状況、被災メカニズム、復旧対策について報告するものである。

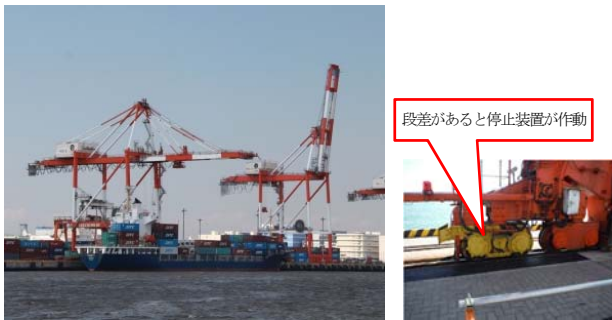
写真-2 ガントリークレーン

ガントリークレーンを使用できない場合、荷役能力の低下や、コンテナ船の運航等に支障を及ぼすと判断されたため、応急復旧工事を行った。応急復旧工事の内容は、破損したインターロッキング舗装を撤去し、アスファルト舗装で応急復旧するという簡易なものであるが、ガントリークレーンは、レールスパン30.5m、アウトリーチ

50.0mの大規模な機械設備であり、数cmの段差も許さない繊細な構造となっているため、細心の注意を払いながらの調整・工事となった（写真-2,3）。

まず、応急復旧後被災箇所について、事前に岸壁の下面調査を行い、ガントリークレーン基礎への被災がないことを確認した。また、施工にあたっては、ガントリークレーン所有者である港湾管理者、岸壁借受者と調整するとともに、工事業者の手配を並行して行い、被災後4日目で応急復旧を完了させた。
