河川用ゲート更新で生じた課題とその解決 の事例紹介

— 既設更新という制約・コスト・長寿命化 を踏まえた解決 —

関東地方整備局 江戸川河川事務所 施設管理課 (〒278-0005 千葉県野田市宮崎134)

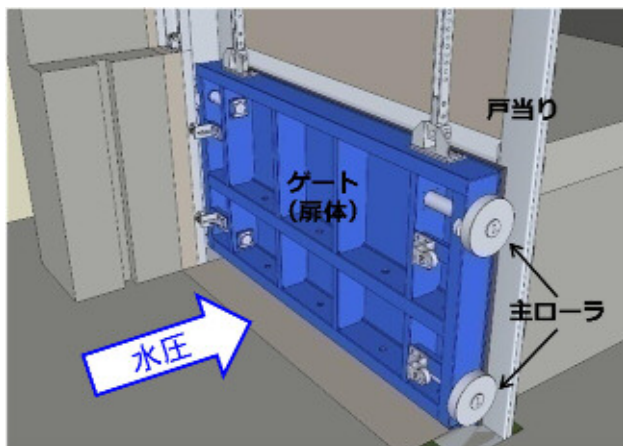
図-1 ゲートと戸当りの構造図

図-1は、ゲートと戸当りの構造を示したイメージ図である。逆流防止のためにゲートが閉まると、ゲートの前面と後面では異なる水位となり水圧荷重が作用する。この水圧荷重はゲートの「主ローラ」という部分を通じて戸当りに伝達される構造となっている。

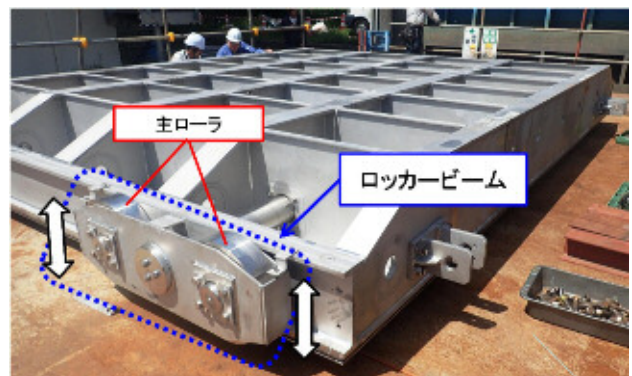
写真-3 ロッカービーム

「ロッカービーム式」は、一般的に高さが高いゲートや、大荷重が作用する大形ゲート等で採用されているものであり、各主ローラが戸当りと均一に接触するように、主ローラの動きを補助する役割のものである。

- 一般的なゲートでは、1門あたり片側2個、計4個の主ローラ個数だが、主ローラ個数を増やし荷重分散を図る。
- 片側3個以上の主ローラを設置する場合は、各主ローラが均一に戸当りに接するよう「ロッカービーム式」を採用する。

ゲートに片側3個以上の主ローラを設置すると、水圧荷重によるゲートたわみにより、戸当りと接触しない主ローラがでてくる可能性があることから、ダム・堰施設技術基準の中でも「ロッカービーム式」の採用が記載されている。
