関東地方整備局管内 工事事故事例 【平成30年度5月期】

【事件事例①】 看板が風に煽られて転倒し、付近にいた第三者に接触し、負傷

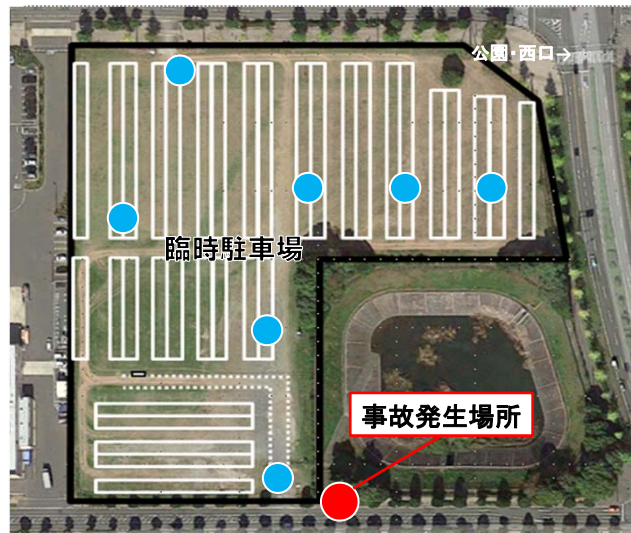
平面位置

- ・ 来園者が駐車場内から公演方面に向かって歩いていたところ強風に煽られた満車表示看板が歩道側に倒れ、歩行者と接触
- ・ 看板は4本ある脚のうち、1本が壊れていたため、敷地境界の単管柵に立てかけるようにして設置されていたが、固定されていなかった。

○不具合のある看板を不安定な状態で使用

脚部が壊れた看板を修理せずに使用し、また、満車時のみ使用する看板であったことから固定措置をしないまま立てかけて設置していた。

- ・ 不具合のある看板は修理または交換し、飛散の可能性のある保安資材は固定措置を行うべきであった。
- ・ 元請は巡回時に保安資材の設置・使用方法が適切か確認を行うとともに、誘導員等が損傷を発見した場合は修理・交換の必要について元請に報告するべきであった。
