床版における鋼板接着対策の再劣化に関する検証

日本工営(株) 正会員 松山 公年 近藤 悦郎 ○園田 崇博 吉良 美咲
国土交通省 関東地方整備局 関東技術事務所 非会員 窪田 光作 高橋 晃浩 入江 健夫

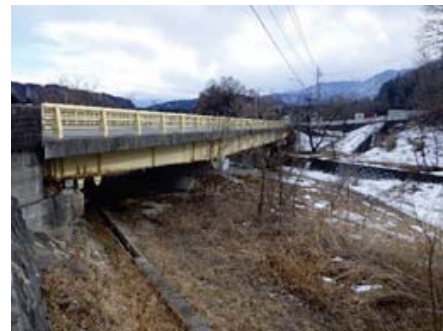
写真-1 調査対象橋梁の状況

対象橋梁は 1965 年竣工の山間部積雪寒冷地にある RC 床版鋼桁橋(全 3 径間, TL-20)であり(写真-1)、1990 年に鋼板接着が施工され、耐荷力の向上が図られている。対策後の橋梁定期点検等で、写真-2 に示すような補強鋼板のうきが広範囲に確認されている。2016 年に実施された詳細調査では、補強鋼板のうきが進展していること、補強鋼板と RC 床版の境界に滞水がないこと、RC 床版が土砂化していないことが確認されている。なお、RC 床版下面のハンチ部には鋼板接着は施されておらず、白色滲出物をともなうひびわれ、剥落(写真-3)が確認されている。
