防災点検箇所に関する実効性のある効率的な調査手法について

日本工営株式会社 国土保全事業部 防災部 正会員 ○杉崎 友是
国土交通省 関東地方整備局 関東技術事務所 非会員 福永 良三

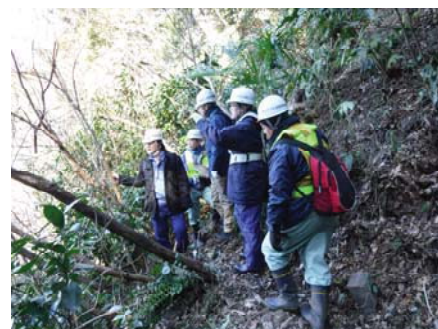
図1 有識者を交えた現地診断状況

関東技術事務所では、これらのカルテ点検箇所に対し、点検記録や点検結果から対象箇所の安定性等を評価するため「道路防災診断業務」（以下「防災診断」）を実施している。「防災診断」は、各直轄国道事務所から関東技術事務所が抽出した箇所についての診断依頼を受けて、斜面防災に関する専門技術者からの助言や現地での合同調査結果を踏まえ、「防災カルテ」の評価等を行っているものである（図1）。

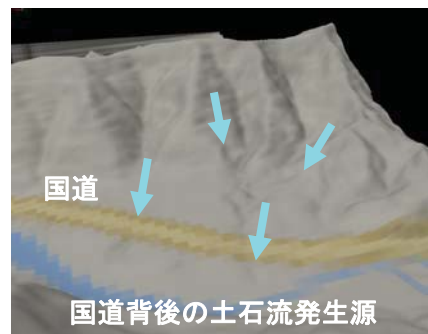
図2 三次元概略地形図（例）

平成29年度に関東技術事務所が行った防災診断では、広域地形を三次元的に俯瞰することは平面図等からは直接的に把握できない斜面勾配状況、集水地形や地すべり地形等の地形特性の把握に有効なため、国土地理院が提供する基盤地図情報（数値地形モデル）から三次元概略地形図（図2）を作成し、要確認箇所等を抽出し現地調査の精度向上を図った。また、飛行条件に制約はあるものの、UAVを用いた上空からの概観撮影を点検箇所の広域的な状況把握に活用した。なお、広域的な地形形状把握を目的としてUAVを用いる際は、映像として記録する方が視覚的な空間把握に優れることから写真撮影ではなくビデオ撮影を採用した（図3）。
