昭和10年烏川水害の記録(1)

◆概要

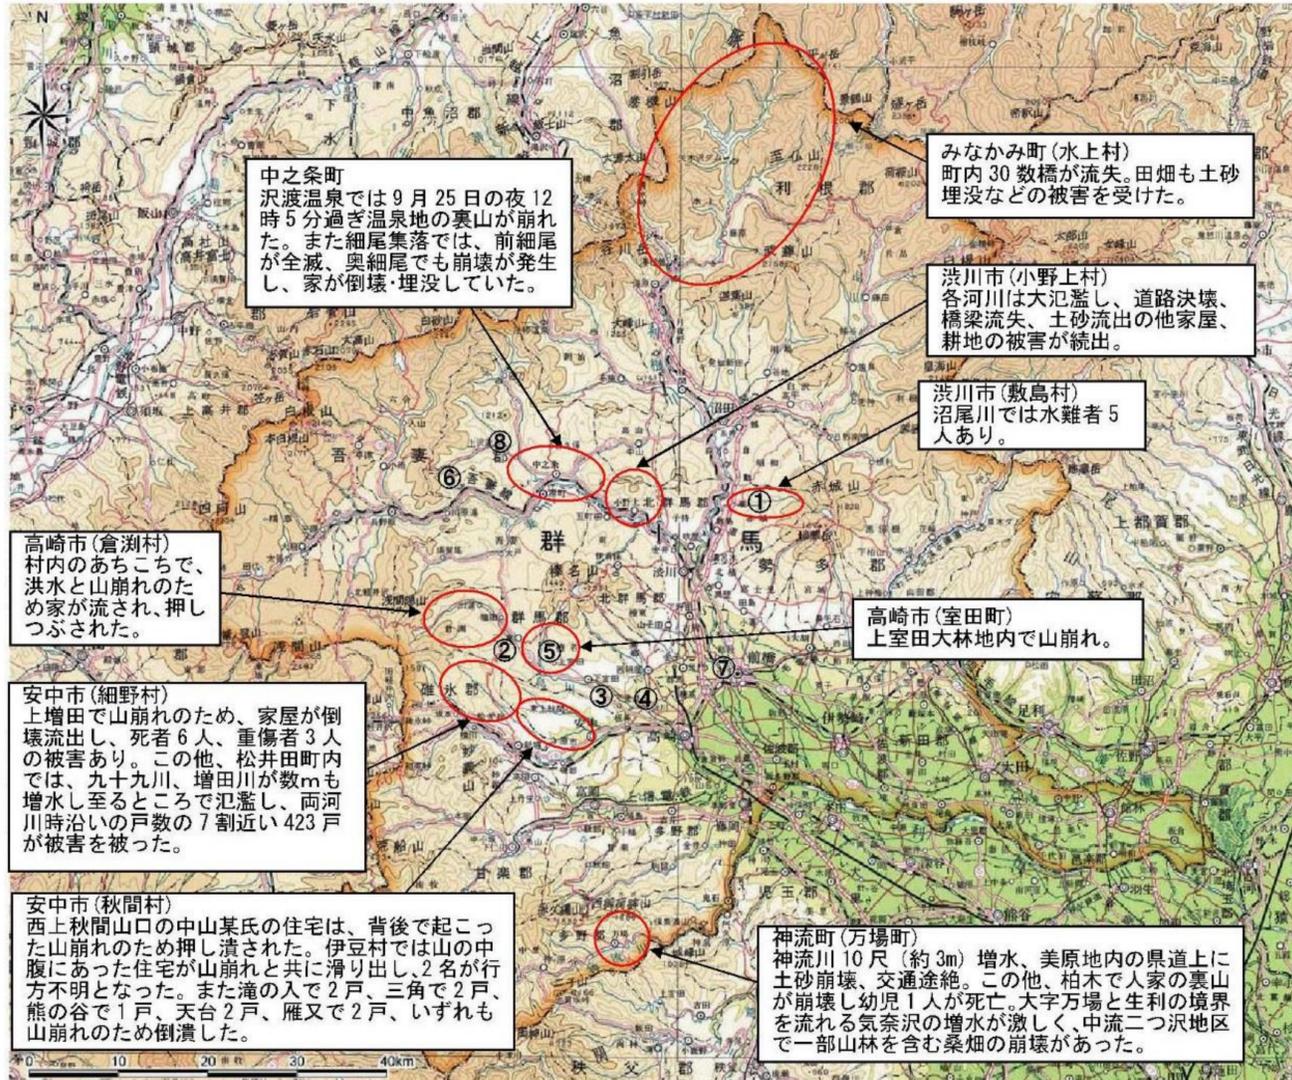
図6 昭和10年烏川災害流域状況図

烏川災害は、その名の通り、烏川流域で大きな災害がおきました。災害のタイプは、上流部では土砂災害が、また、下流部では洪水氾濫による災害が発生しています。群馬県内では、吾妻川、利根川上流、神流川、片品川でも大きな被害が記録されています。

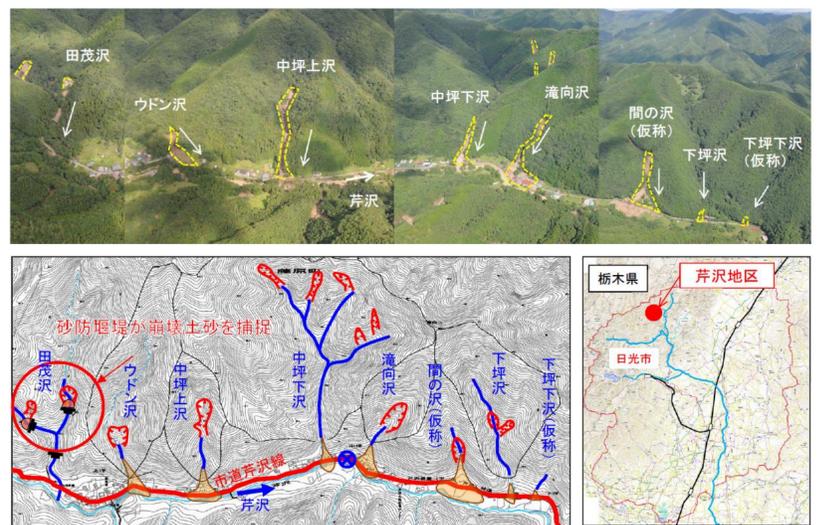
図14 日光市芹沢地区と災害発生箇所の位置図（国土交通省関東地方整備局HP）

- 渓流に堆積していた土砂や風化した岩盤の一部が、流水と一体となり土石流化したものと思われます。
- 渓流内には依然として大量の土砂や流倒木があるため、降水によって再び土石流が発生する可能性が指摘されています。
