(2) 平成28年度点検結果について

東京都の橋梁の点検結果(速報値)は、判定区分Ⅳ(緊急に措置を講ずべき状態)はなく、判定区分Ⅲ(早期に措置を講ずべき状態)は136橋(12.1%)、また、判定区分Ⅱ(予防保全の観点から措置を講ずることが望ましい状態)は696橋(61.9%)。

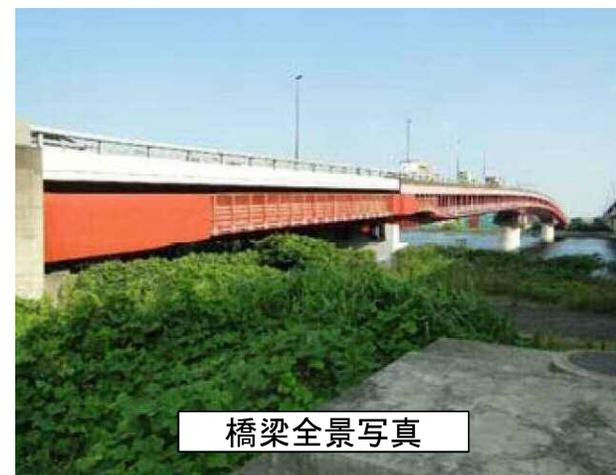
橋梁全景写真

床版(Uリブと横桁の溶接部)にき裂が見られる。

点検結果: 判定区分Ⅲ(早期措置段階)

理由: 床版(Uリブと横桁の溶接部)に疲労が原因と推定される進行のおそれのあるき裂が見られるため、道路橋の機能に支障が生じる可能性があり、早期に措置を講ずべき状態と判定した。

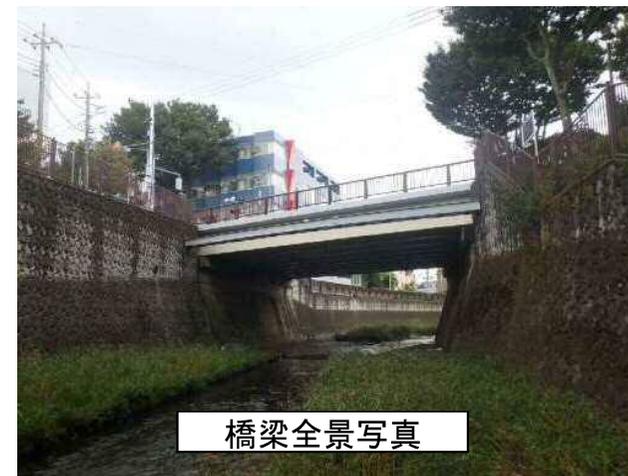
橋梁全景写真

車両通過時に主桁の鉛直変位があり、異常音が発生している。

点検結果: 判定区分Ⅲ(早期措置段階)

理由: 伸縮装置からの漏水等による沓座モルタル劣化による支承沈下が原因であると推定する。橋梁構造の安全性、部材の耐荷力が低下する懸念があるため、道路橋の機能に支障が生じる可能性があり、早期に措置を講ずべき状態と判定した。

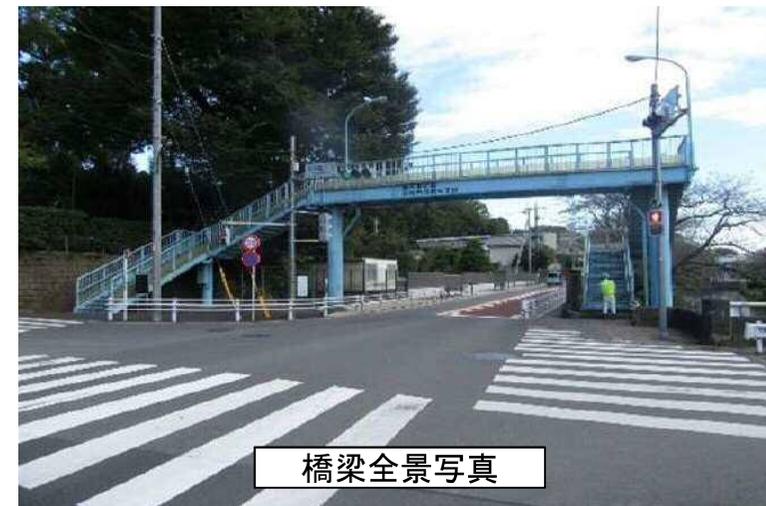
橋梁全景写真

点検結果: 判定区分Ⅲ(早期措置段階)

理由: 床版、高欄、排水設備に断面欠損を伴う腐食が見られる。当て板補修、排水設備の交換等の補修が望ましい。

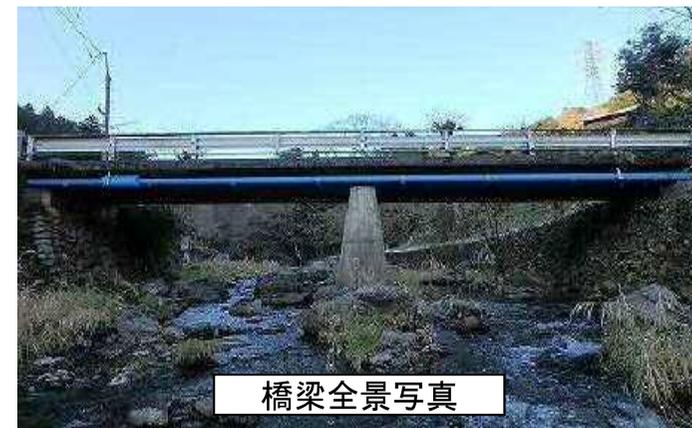
橋梁全景写真

点検結果: 判定区分Ⅲ(早期措置段階)

理由: 床版に鉄筋露出及び主桁と支承の腐食が激しく、道路橋の機能に支障が生じる可能性があり、早期に措置を講ずべき状態と判定した。

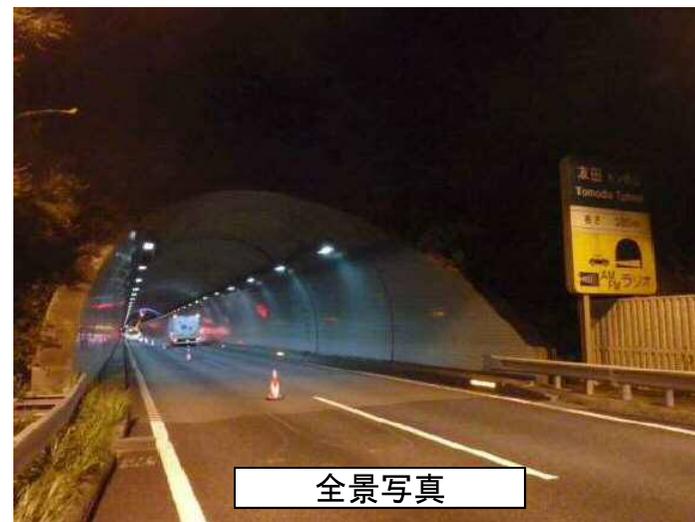
坑門(入口)アーチ部に浮きが見られる
(H28年9月の点検).

理由: 坑門アーチ増打ち部において、既設コンとの付着力低下に伴い、剥離が見られた。今後、第三者等被害に発展する可能性があり、早期(概ね2年以内)に措置を講ずべき状態と判定した。
