【関東地整管内】地方公共団体による老朽化対策の取り組み事例

【関東地整管内】修繕事例とりまとめ

(平成28年度 第3回道路メンテナンス会議資料より抜粋)

修繕事例一覧表

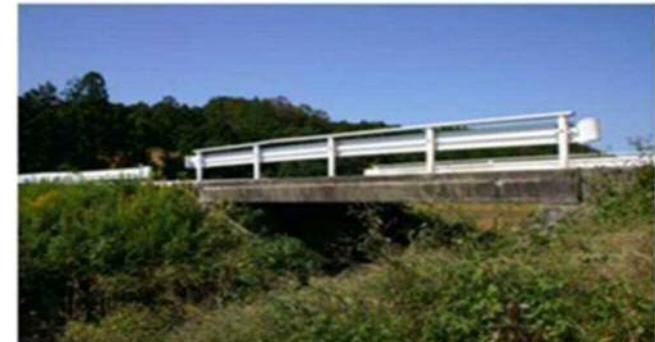
平成27点度の点検結果において、橋台背面の土砂流失及び橋台前面柵渠の崩壊が確認された。

橋台背部の補修及び柵渠を補修し、上面にコンクリート打設した。

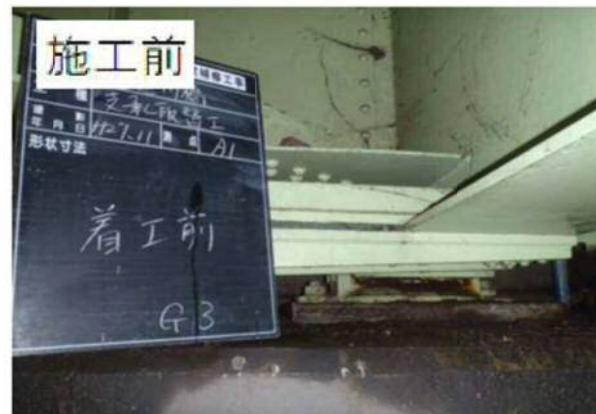
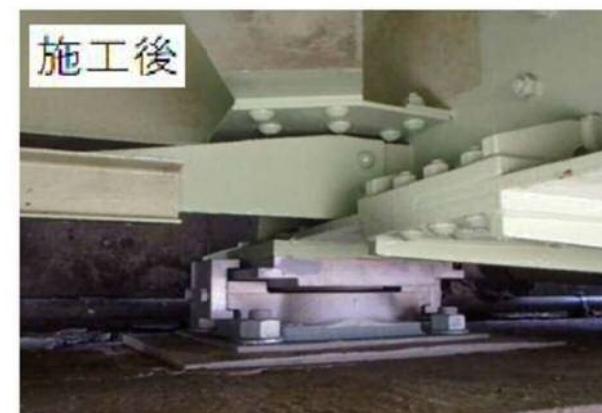
平成24点度の点検結果において、経年劣化に加えて、東北地方太平洋沖地震の影響により、支承部のシーリング材の脱落やベアリングプレートの割れが確認された。

堆積物を撤去して近接目視による詳細調査に基づき、支承の現状を確認。
鉛直荷重を支持できず、全体構造への影響が懸念されるため、支承の交換を実施。

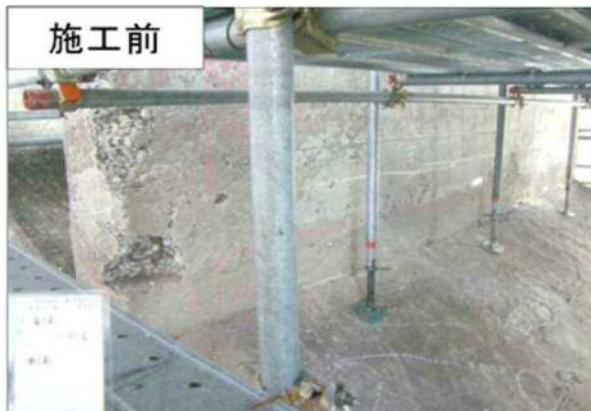
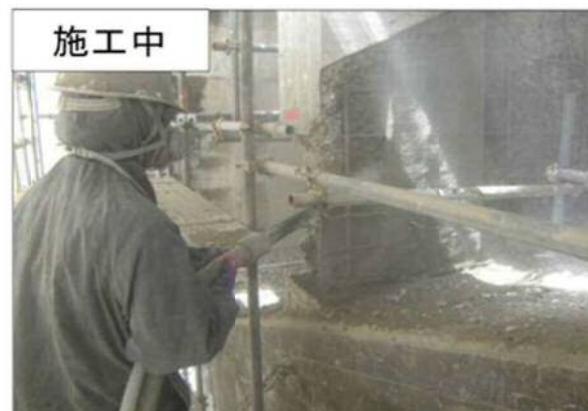
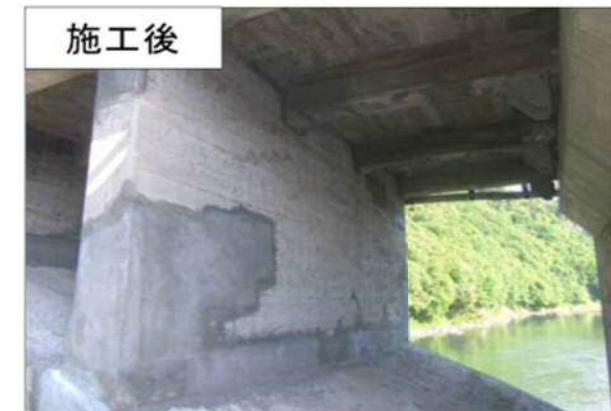
平成24年度の点検結果において、かぶり不足が原因と考えられる鉄筋の腐食によるうき・剥離や、施工不良が原因と考えられるジャンカが多数が確認された。

乾式モルタル吹付工による断面補修を実施

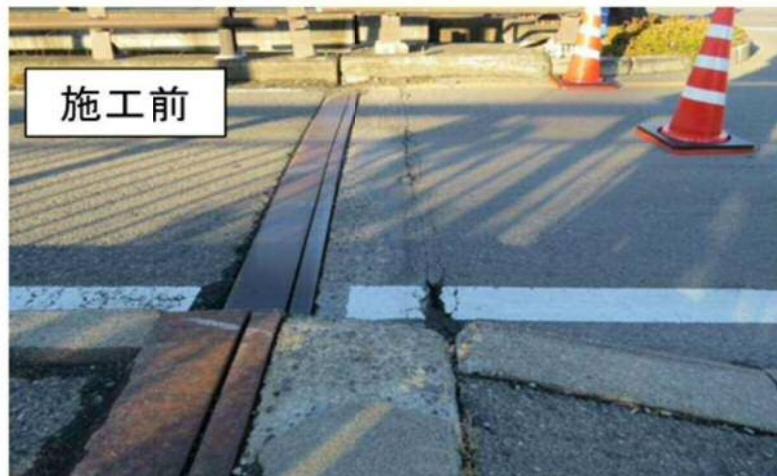
平成26年度の点検結果において、主に経年劣化の影響により発生したと思われる伸縮装置の遊間異常や沓座への漏水、前後の路面との段差異常が確認された。

詳細設計委託を行い、補修計画を作成。
鋼性ジョイントを新設し、弾性シール材で伸縮量を吸収し止水する構造で施工。

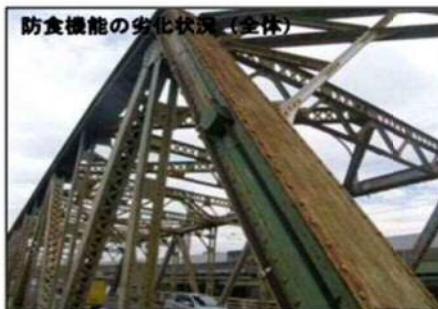
【平成25年度 点検結果】

本橋は、JR高崎線・川越線を跨ぐ完成後81年になる老朽橋であり、1979年に再塗装してから35年が経過し、経年劣化による全体的な防食機能の劣化がみられる。また、橋門構が著しく腐食・欠損しており、ボルトの脱落が生じている。

前回点検(H15)より損傷（腐食・欠損、防食機能の劣化）が見られる。

塗膜の経年劣化による防食機能の低下が原因であることから、橋全体の再塗装を行い、防食機能の回復を図った。また、ボルトの脱落は、高力ボルトF11Tの遅れ破壊が原因と考えられることから、強度が強く、かつ遅れ破壊が生じにくい高力ボルトF10Tに交換した。

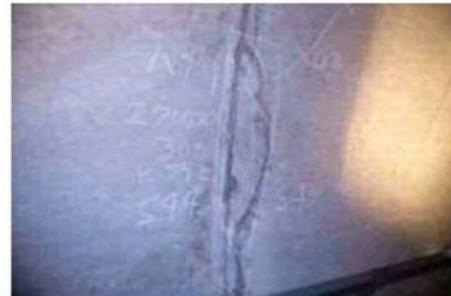
平成25年度の点検結果において、覆工コンクリート施工目標部において、コンクリートのはく離が確認された。

点検時にはたき落とすことができなかった箇所については、今後第3者被害を及ぼす可能性があることから、3Aの判定となったもの。

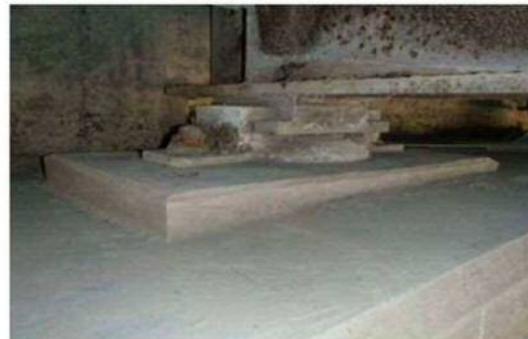
2011年3月11日の東日本大震災による下部構造の変状により支承の一部損傷が確認されたが、補修での回復は困難であると判断し、支承交換(全箇所)を実施した。

- ・損傷状況としては、上沓の破損。
- ・支承の交換方法としては、橋座面にジャッキをセットする方法を選択。

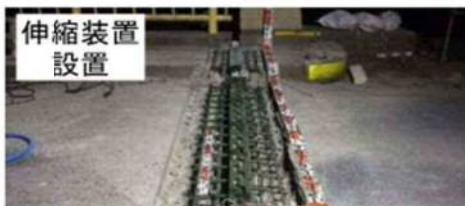
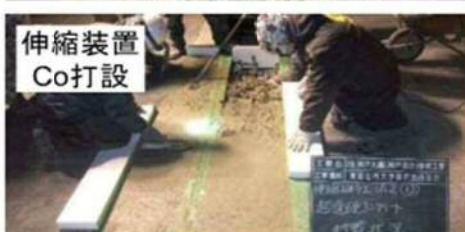
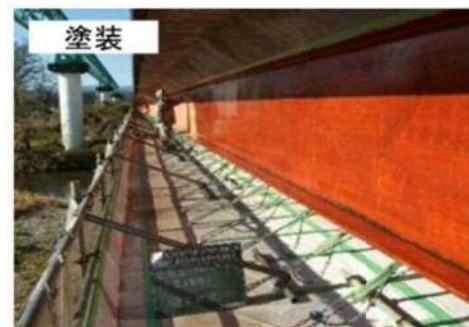
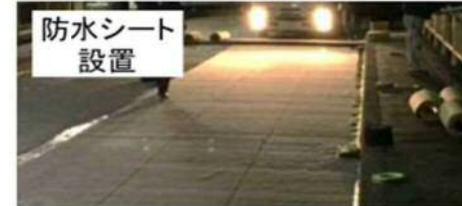
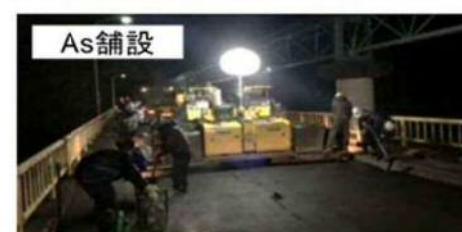
平成23年度の点検結果及び平成26年度現地調査において、経年劣化により伸縮装置・舗装・桁・橋脚に損傷が見られた。

伸縮装置交換、塗装、橋面防水、切削オーバーレイ、断面修復(左官工)

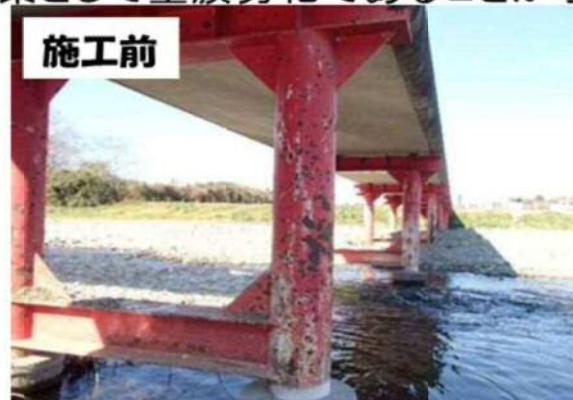
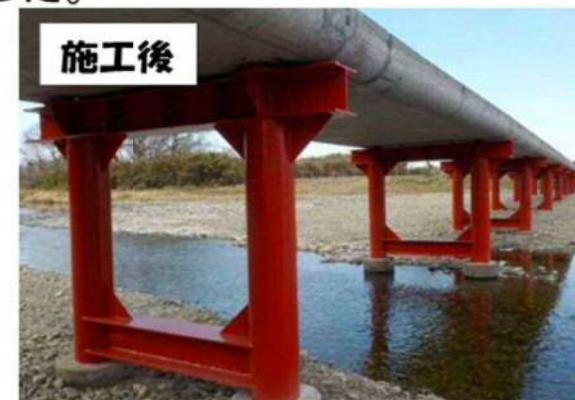
平成24点度の点検結果において、下部工の腐食・床板のひびわれが確認された。また経年劣化と思われる、断面減少を伴った腐食も確認された。

鋼製の下部工には経年劣化や流木の衝突による塗膜の劣化と腐食が見られる。対策として塗膜劣化であることから塗装塗替えを行った。

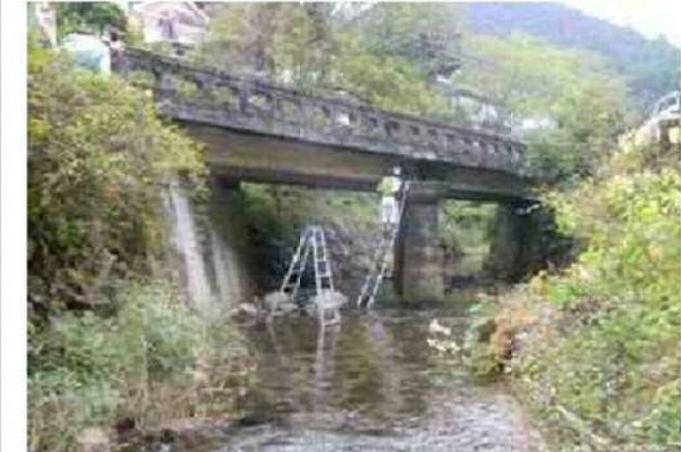
鉄筋コンクリートの劣化が顕著であり、中性化が進行し鉄筋の腐食によるかぶりコンクリートのうき・剥離・鉄筋露出が躯体全面に広がっている。

断面修復として乾式吹付モルタル工法を選定し損傷箇所の補修を行った。特徴は、部分的な補修や、上向き施工(床版下部)にも対応可能であること。但し、当工法はプラント設置が必要であり、車上プラントなども考えられるが、狭隘な道路上での施工の場合、プラント設置用地の確保が課題である。

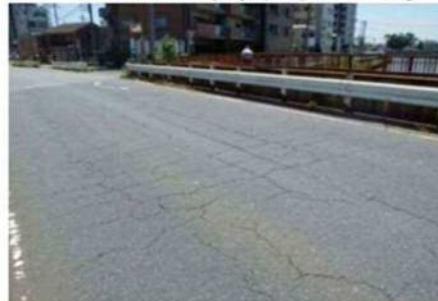
平成24年度の点検結果において、大型車の通行に伴う繰り返し荷重の影響により、舗装ひびわれが目立って見られ、床版のひびわれは遊離石灰と角落ちは見られないものの、格子状に発達しているのが確認された。

床板の劣化による雨水の流入を防ぎ劣化進行を遅らせるために、橋面防水工を施工。
床版下面RC部の損傷状況が確認可能であり、下面増厚工法(ホゼン工法)を施工。

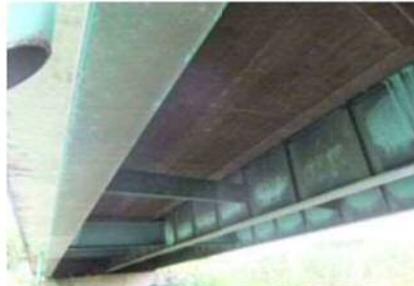
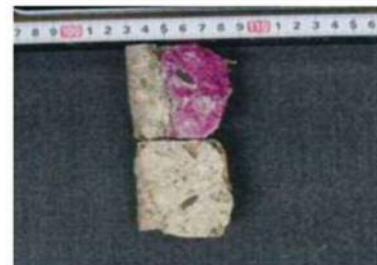
平成24年度に策定した橋梁点検・長寿命化計画に基づき、平成26年度に詳細点検・設計を行った結果、火災による被膜損傷、経年劣化による塗装劣化及びコンクリート床板の中性化が確認された。中性化は平均約15mm、被災部は約25mmであった。

平成26年度の詳細点検・設計に基づき、主部材塗装塗替え、コンクリート床板へ表面含浸工を行った。

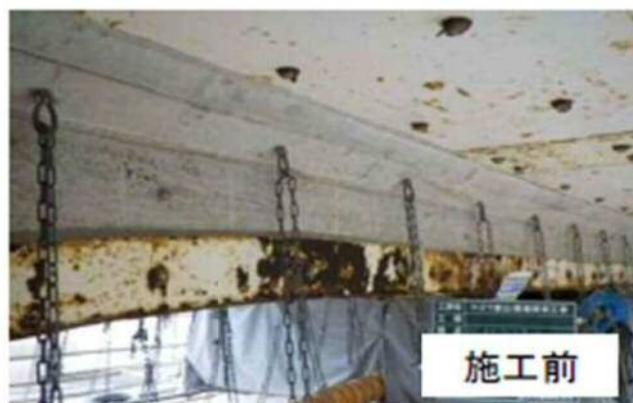
施工前

平成25年度の点検結果において、経年劣化が原因と見られるコンクリート補強材(鋼板)の腐食及び主桁、床版等の剥離・鉄筋露出が確認された。

- ・圧縮強度試験等による詳細調査に基づき、主桁の耐荷力不足のため、補強対策が必要であると判断
- ・海岸線に近いという地域性、死荷重増による下部工への影響を考慮し、炭素繊維シート工法による補強を施工

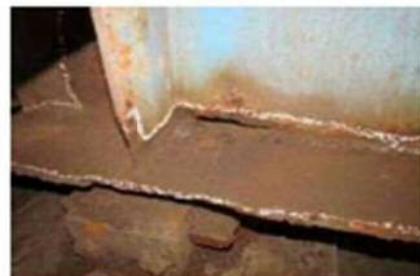
点検結果において、支承及び桁が経年変化により腐食し、機能が低下していることが確認された。

支承の交換と、桁の腐食部の補強及び塗装を併せて行うことにより、橋の機能が回復した。

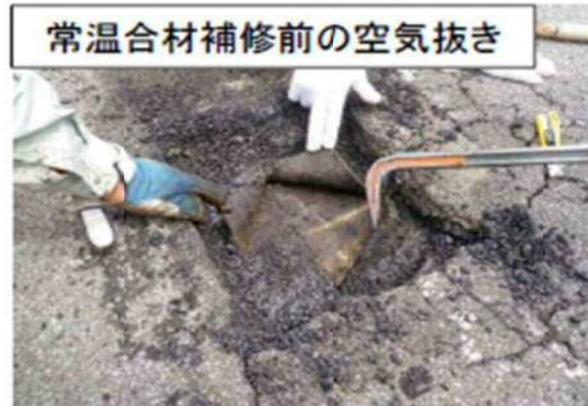
橋梁中央付近で舗装剥離が発生。原因は防水層と床版の間の水分が気化し防水層が浮いた状態になる『ブリスタリング』という現象と見られる。

常温合材補修前の空気抜き

応急的な対応として、防水層に切れ込みを入れ、中に溜まった空気を除去した後、常温合材で補修を行った。

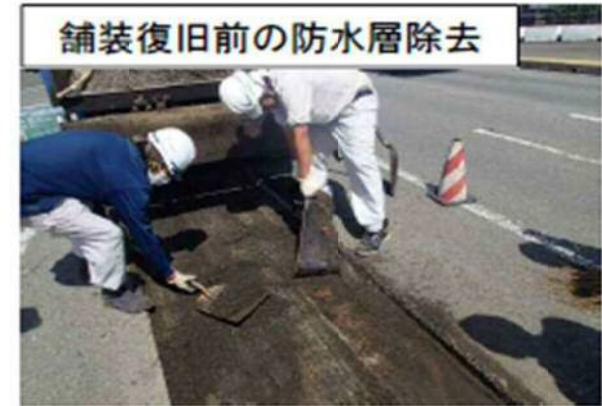
舗装復旧前の防水層除去

後日、損傷箇所周辺の舗装を削除し、防水層を除去した上で、改めて舗装を行い復旧した。

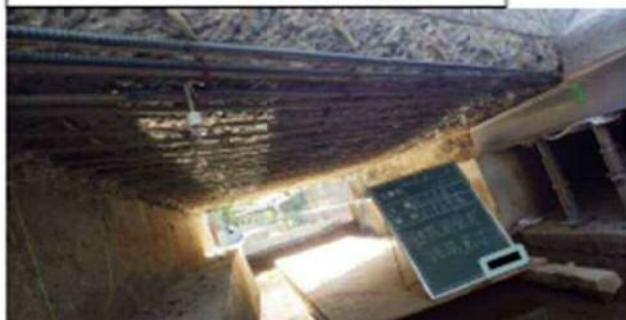
平成23年度の調査において、経年劣化により床版下面の鉄筋が露出し、腐食が進んでいることが判明した。

コンクリート脆弱部の除去

コンクリートの脆弱部をはつり落とし、鉄筋に防錆処理を施した後、充填工法(型枠を組み、ポリマーセメントを充填)にて補修を行った。

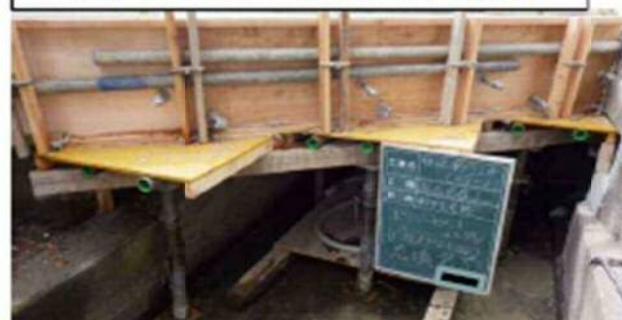
ポリマーセメントモルタル充填

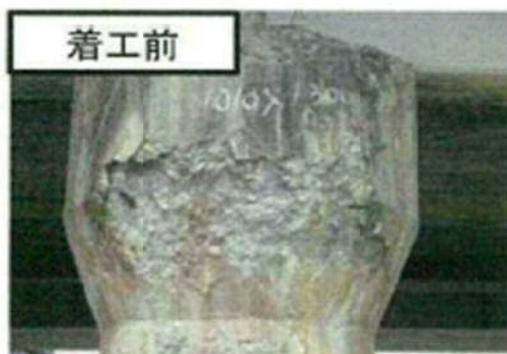
着工前

- H26年度の点検結果において、主に経年劣化の影響により発生したと思われる主桁・床板の表面脆弱化、下部構造の欠損、支承の錆の進行が確認された。

- 主桁・床板・下部構造の補修、支承の交換を実施。また落橋防止装置を新たに設置した。
