国道50号大塚高架橋耐震補強工事 (各社の取組み)

宇部 修治

関東地方整備局 常陸河川国道事務所 水戸国道出張所 (〒310-0851 茨城県水戸市千波町1962-2)

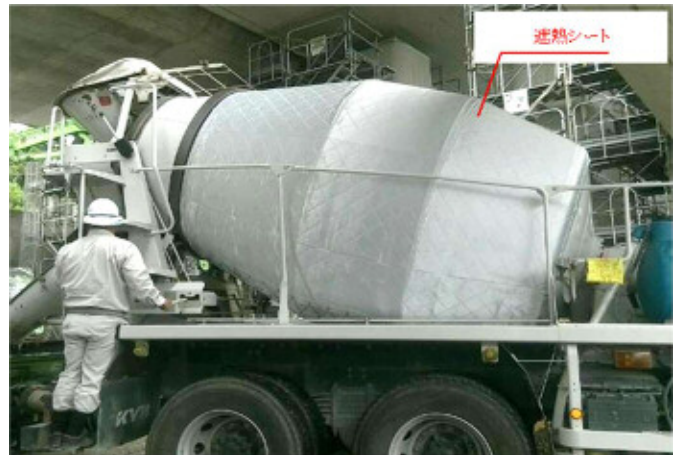
図-4 遮熱シート写真

- ・温度応力解析を実施
- ・コンクリート打継処理剤を使用
- ・打設窓の設置
- ・打設後の型枠残置期間の延長（10日間）
- ・塗布型高性能収縮低減剤の塗布
- ・内部振動機と併用し外部振動機（型枠バイブレーター）
- ・アジテータ車に遮熱シートを設置（図-4）

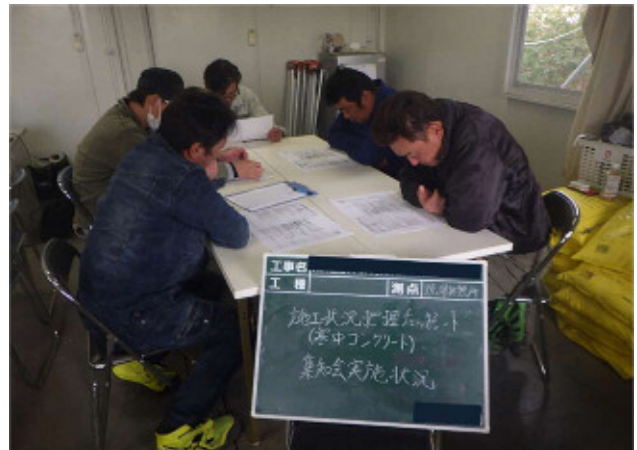
図-11 チェックシートによる周知写真

また、現場の施工の良しあしが品質に密接に関係するため、施工状況把握チェックシートを使用して現場代理人だけ理解するのではなく、実際に施工する下請けを理解させることが重要であった。品質管理のためには、経験任せではなく、もう一度、施工の基本事項に立ち戻ることが大切だった。（図-11）
