相野谷川排水機場における異例の不具合と対応

¹関東地方整備局 利根川下流河川事務所 施設管理課 (〒287-8510 千葉県香取市佐原イ4149)

利根川下流河川事務所が管理する相野谷川排水機場は、取手市の人口密集地域に設置されている治水施設である。この排水機場において、平成29年度5月の年点検時に過去に経験の無い事象が発見された。そこで関係者の協力を得て様々な調査、データ計測を行ったが、事象の詳細をつきとめることができなかった。最終的には分解整備を行った結果、事象を起こした原因は主ポンプ内部における異物の噛み込みみであることが判明した。本報告においては、事象の発生時点から出水期における対応、そして原因の特定に至るまでの経緯を報告するものである。

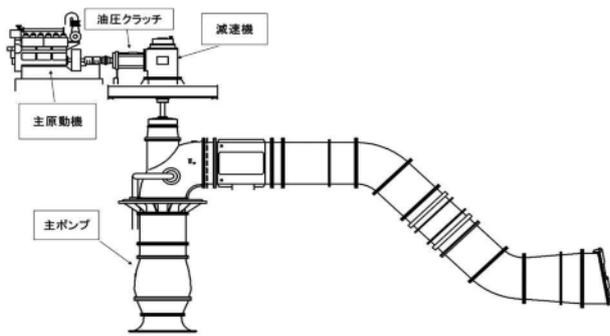
(図-2 ポンプ設備の構成)

原動機のクラッチを切って主ポンプの手回しを行った。
(写真-1) (図-2)

その結果、2号ポンプにおいては容易に手回しが可能であったが、1号ポンプにおいては手回しが出来ない状態であった。抵抗が発生することが想定される機器としては、①減速機、②軸受、③羽根車とポンプ胴体の接触が考えられる。

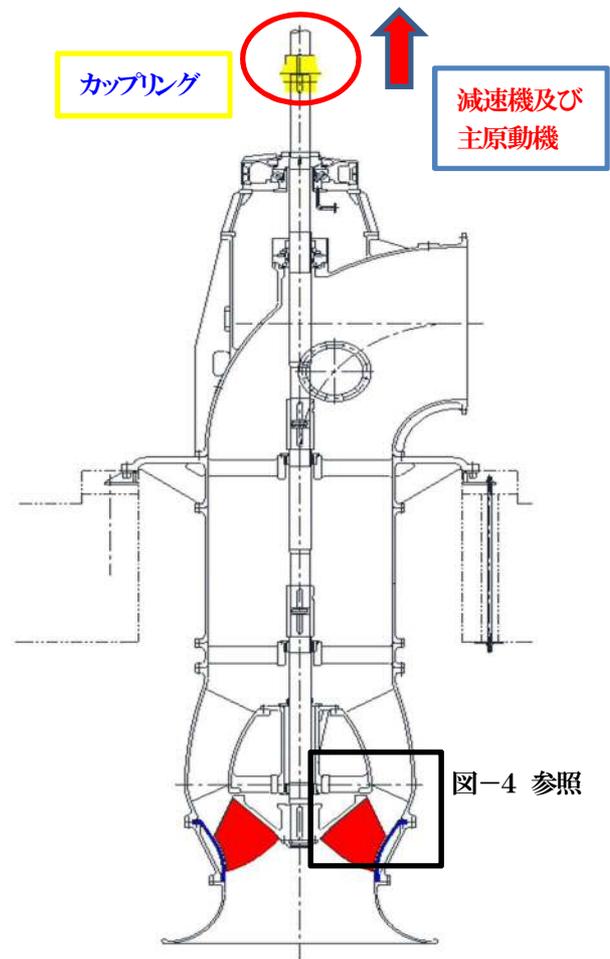
(図-3 主ポンプ構造図)

- ① 減速機・ポンプ間のカップリング（接続部）を切り離しての手回し確認。
- ② ポンプ点検孔からの各軸受けの外観点検及び内視鏡挿入によるポンプ羽根車とポンプ胴体の隙間確認。（図-3. 4）（写真-2. 3）

軸受け部の外観点検においては、点検孔から確認を行ったが、変形や損傷、異物の巻き込み等の異常が確認できなかった。軸受け内部については現場で確認することが出来ないため、分解整備を行って確認を行う必要があるとされた。
