# 第2回 荒川水系越辺川・都幾川 堤防調査委員会

関東地方整備局

令和元年11月17日（日）

## 3. 越辺川右岸0.0kの被災メカニズムの分析

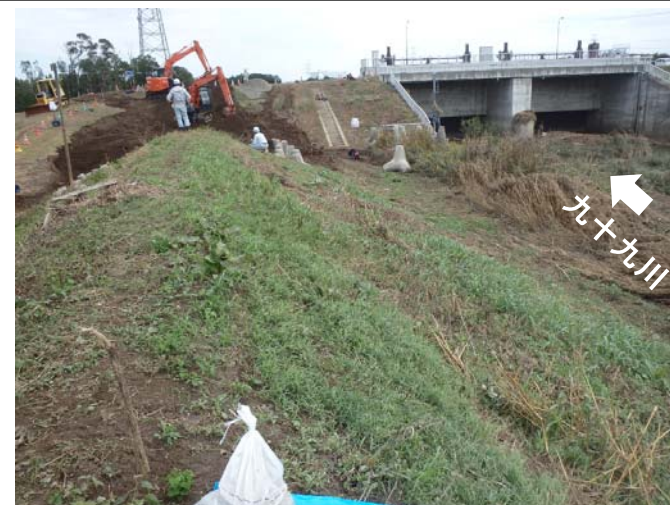
①堤防川表法面状況(決壊区間上流より、R1/10/16撮影)

- ◆ 決壊箇所は九十九川水門の直上流で九十九川の直線部にあたる。
- ◆ 水門は閉まっていたことから流速はほとんどなかったと推定される。
- ◆ 決壊区間の上流では川表法面の侵食の痕跡は確認できない。(写真①)
- ◆ 河岸侵食の痕跡は確認できない。(写真②)

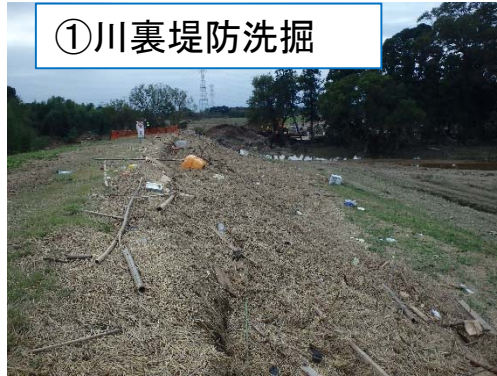
- ◆ 決壊箇所上流側に川裏堤防洗掘 (①) と下流側に川裏部の侵食が見られる。(②)
- ◆ 決壊箇所上流の天端に漂流物 (流木等) が見られる。(③)
- ◆ 倒木が堤内地側に倒れている。(④⑤)

①川裏堤防洗掘

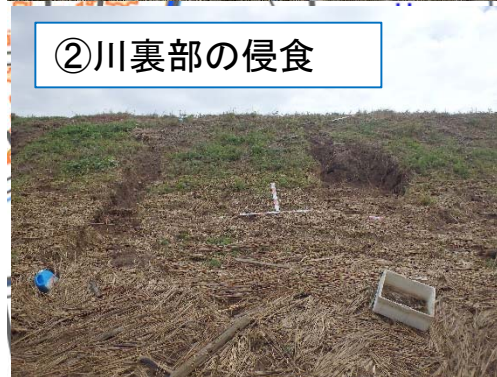
②川裏部の侵食

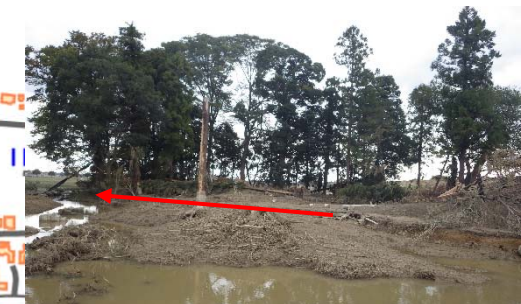
④倒木が堤内地側に倒れている

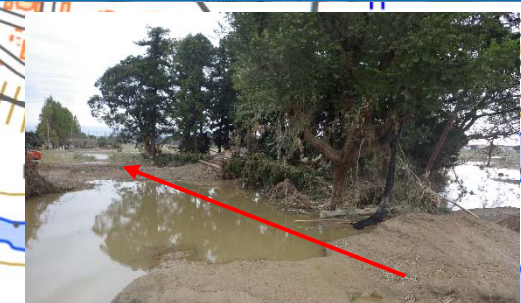
⑤倒木が堤内地側に倒れている

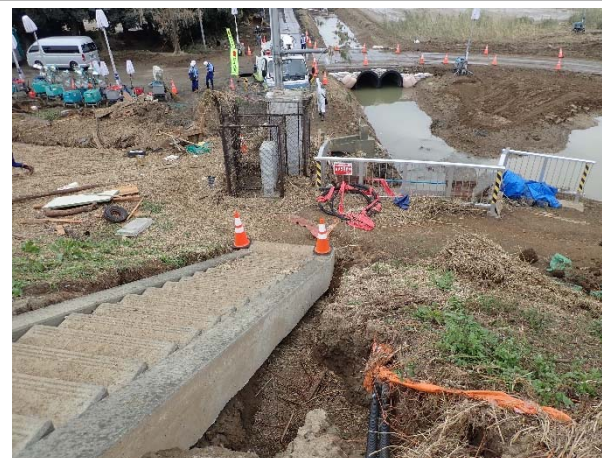
- ◆ 樋管周りには堤体が残存しており、樋管周りに水ミチは確認されない。(写真①、③)
- ◆ ドローン写真より確認される階段周りの黒い影は、越水に伴う階段周りの侵食跡と考えられる。(②)

②越水に伴うと考えられる階段周りの侵食  
(決壊区間上流より、R1/10/17撮影)

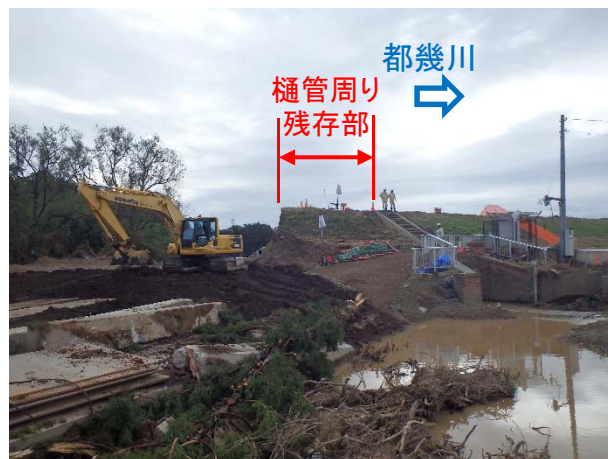
①樋管周りの残存部  
(堤内地側より R1/10/16撮影)

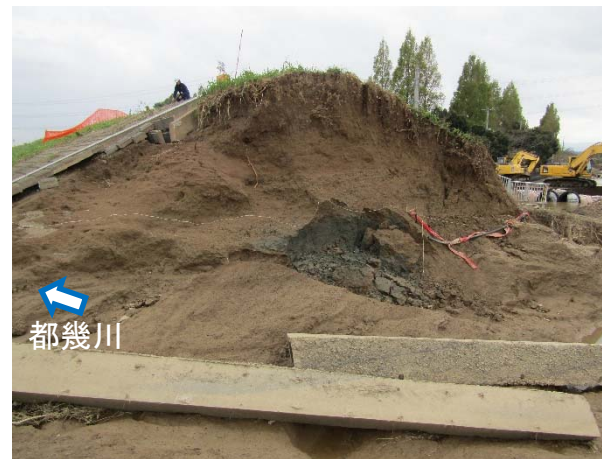
③樋管周りの残存部  
(下流側断面 R1/10/15撮影)
