# 第3回 那珂川・久慈川堤防調査委員会

関東地方整備局

令和元年12月2日（月）

## I. 堤防決壊と被災メカニズムの分析

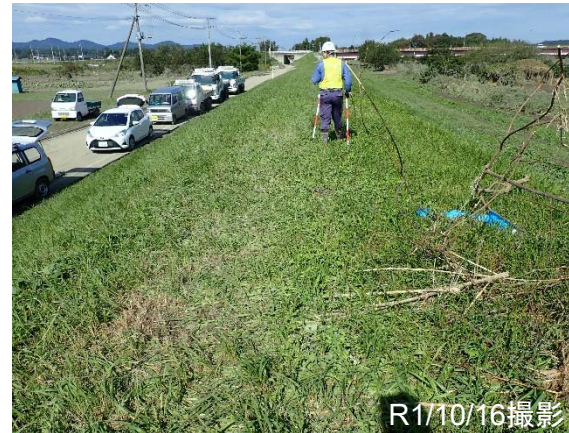
- ◆ 堤防天端に越水による漂流物が残存している (①)
- ◆ 決壊前に、川表側から川裏側へ越水が確認されている (②)

①天端に漂流物が残存している。

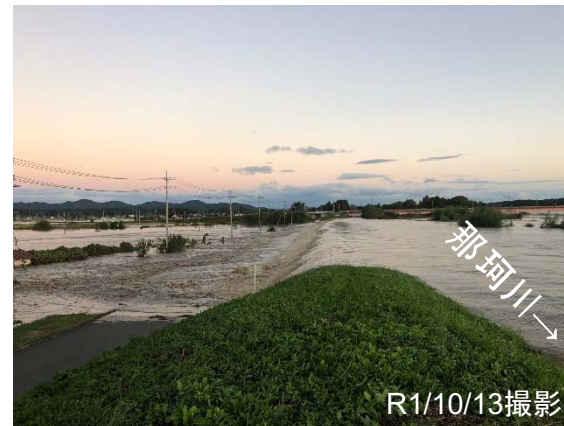
②越水状況

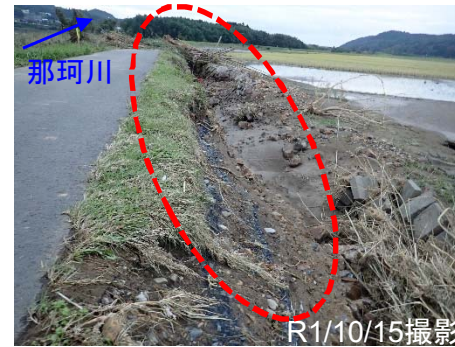
- ◆ 決壊箇所は越流水によると推定される川裏部の洗掘が見られる。(①、②) (那珂川右岸41.2k)
- ◆ また、堤防裏法面の植生は川裏側に倒伏している(③、④)、天端には越水による流木等の漂流物が残存している。(⑤、⑥)

③川裏部の植生は川裏側に倒伏している。

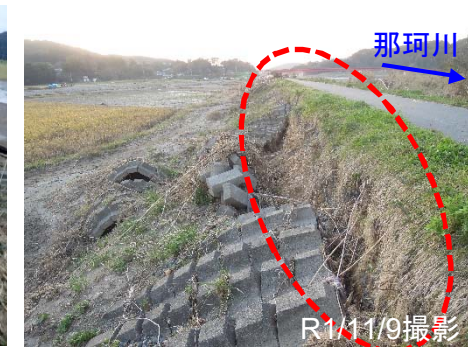
④川裏部の植生は川裏側に倒伏している。

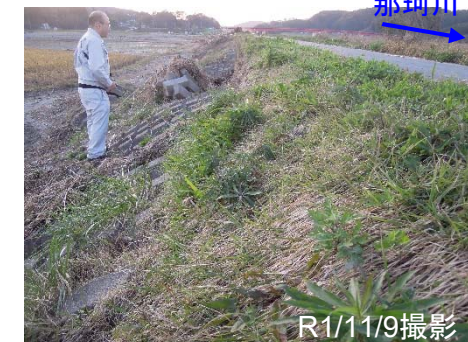
⑤⑥天端に越水による漂流物(流木)が残存している。

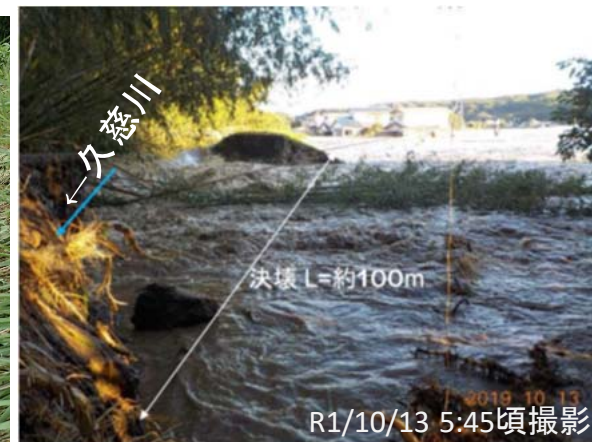
③決壊後の状況

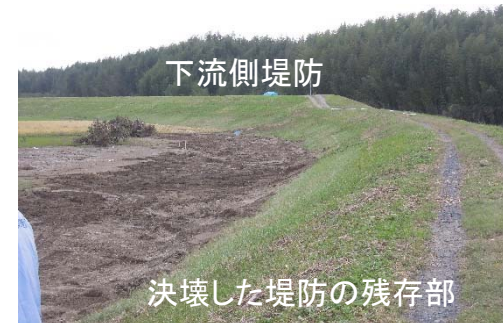
- ◆ 決壊箇所は下流側よりも堤防高が低い(①)。
- ◆ 堤防川裏部の植生は川裏側に倒伏している(②)。
- ◆ 堤防天端に越水による流木等の漂流物が残存している(③)。

①上流から下流側の堤防を見た状況

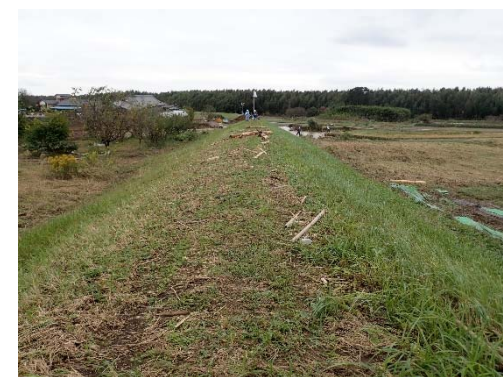
③天端に越水による漂流物(流木)が残存  
(R1/10/15撮影)

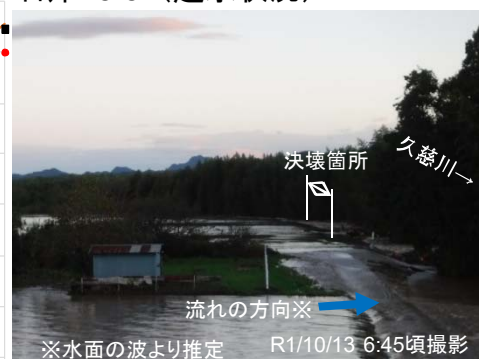
右岸25.5k(越水状況)

- ◆ 痕跡水位及び現地の状況より、川裏側から川表側への越水範囲は25.5k～25.8kと推定される。(久慈川右岸25.5k)
- ◆ 推定される越水深は堤内地の痕跡水位より、約60cmと推定される。(次頁に詳述)
- ◆ 上流右岸26.0kから27.5kにかけての越水による氾濫流が地形的に決壊箇所の堤内地側に集中して、せき上げされ、堤内地側の水位が上昇し、川裏側から川表側への越水が発生したと考えられる。

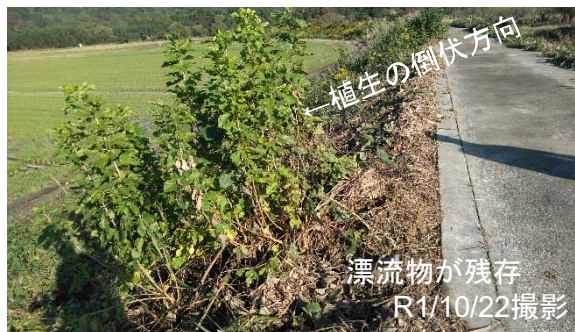
- ◆ 決壊箇所は越流水によると推定される裏法面の植生が川裏側に倒伏している。
- ◆ (①) 堤防天端～川裏法肩に越水による漂流物が残存している。(②)
- ◆ 決壊箇所上流側は決壊箇所より堤防天端高が高い。(③)

①川裏側法面の植生が川裏側に倒伏している。

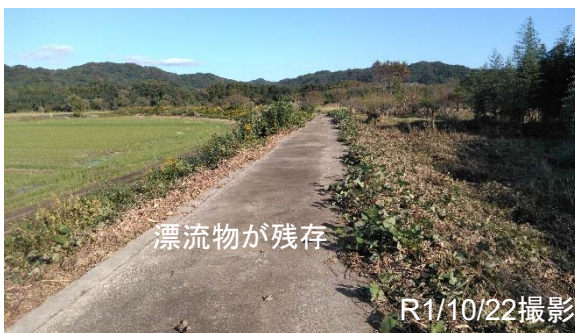
②天端～川裏側法肩に漂流物が残存している。
