台風 15 号で被災した 「横浜港南本牧はま道路」復旧方法の検討

竹内 勇佑¹

¹ 関東地方整備局 港湾空港部 港湾事業企画課
(〒231-8436 神奈川県横浜市中区北仲通 5-57 横浜第二合同庁舎 15 階)

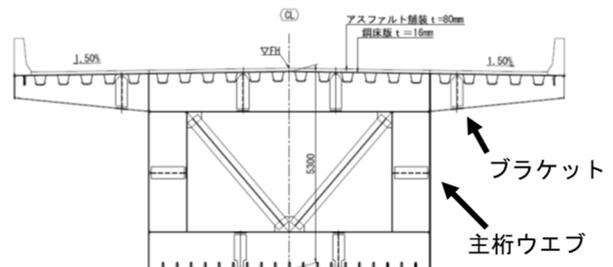
図-4 鋼床版箱桁橋断面図

損傷が主桁ウェブやブラケット (図-4) の位置まで達しているか等に着目して調査を行い、損傷の範囲により最低限どこまでの復旧が必要か検討した。

主桁ウェブまで損傷が届いていた場所はなかったため、全ての桁において主桁ウェブを交換する必要はなかった。

赤で着色されている部分は、ブラケットの基部や主桁ウェブと側床板の溶接部に損傷が見られた部分である。よって主桁ウェブ付近で切断し、取り換える事で復旧を行うこととした。

青で着色している部分はブラケットに損傷が確認されたが、主桁ウェブと側床板の溶接部付近には損傷が見受けられなかった部分である。よって、ブラケット添接部で切断し、取り換える事で復旧することとした。
