# 鬼怒川上山川地区堤防と地下水動態に関する調査検討

道津 友弘

下館河川事務所 計画課 (〒308-0841 茨城県筑西市二木成1753 ) .

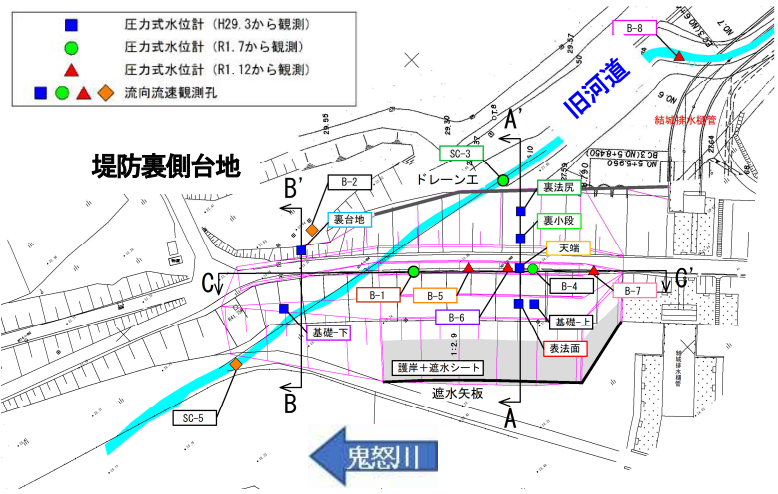
図-1 上山川地区堤防における漏水対策工と圧力式水位計の位置図

図-1、図-2 に漏水対策工と圧力式水位計の位置図と地質想定図を示す。堤防川裏側地盤からの湧水範囲と地下水位を把握するため、堤防基盤部の Bg1 層及び As1 層を対象とした A-A' 断面 5 箇所と、堤防裏側台地からの地

下水供給を想定した B-B' 断面 2 箇所の計 7 箇所（図-1 の青色四角）に圧力式水位計を設置し、平成 29 年 3 月から地下水位観測を実施してきた。その後、地質構造を補足及び解明するため、図-1 の緑色丸、赤色三角の点で新たなボーリング調査と圧力式水位計の設置を行い、面的な地下水位分布の観測体制を整え、地下水位観測を継続実施した。

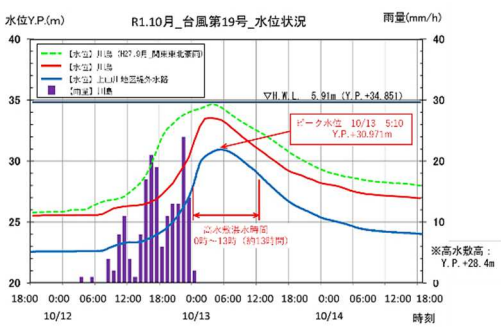
図-3 R1.10月 台風第19号水位状況

これまでの地下水位観測における圧力水頭の観測値から、30mm/日を超える降雨時に Bg1 層の圧力水頭が反応していることに着目し観測をしているさなか、台風第 19 号が関東地方に上陸した。台風の影響により、関東地方は広域的に大雨に見舞われ、当該地区に最も近い川島雨量観測所で総降雨量 180mm を記録した（図-3）。また、当該地区の鬼怒川水位は、最高水位が YP+30.971m（計画高水位 YP+32.839m）で高水敷が約 13 時間湛水し、2015 年 9 月関東・東北豪雨時と比較すると、約 1.4m 低い水位であった。さらに、堤内地では樋管操作に伴う内水氾濫が発生し、最高水位は痕跡から YP+30.0m 程度で内水深約 2.2m と推定され、2015 年 9 月関東・東北豪雨時と同程度であった。
