関東道路メンテナンスセンターの地方公共団体支援 ～秩父橋における直轄診断～

今回、秩父市からの要請により昭和6年に建造されたコンクリートアーチ橋の秩父橋（埼玉県秩父市）にて「直轄診断」を実施し、秩父橋が今後も供用を継続するための技術的な助言を行ったので、直轄診断における観点とそれらを踏まえた調査の結果と併せて報告する。

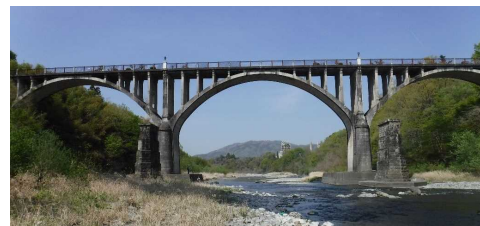
写真-1 秩父橋

秩父橋を写真-1に、橋梁諸元を表-3に示す。秩父橋は、昭和6年に二代目の秩父橋として建造され、高度経済成長に伴う交通量の増大と車両の大型化に伴い、上流に三代目の秩父橋が昭和61年に架けられるまで埼玉県が管理していたが、新橋の供用とともに秩父市へ移管され、移管後は人道橋として供用している。

平成28年度に実施した定期点検では、過去に設置された補強鋼板に腐食等が確認されており、その結果、早期に措置が必要な健全性「Ⅲ」と診断されている。

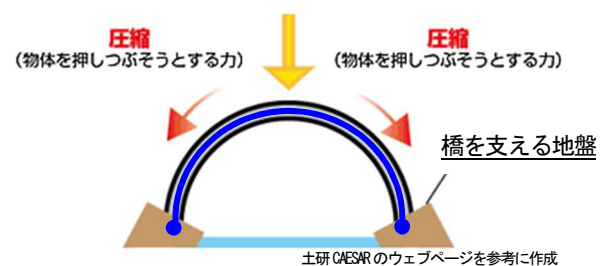
図-1 秩父橋の直轄診断における着目

秩父市の意向とコンクリートアーチ橋という構造特性、定期点検の結果、既往の資料と令和元年8月6日に実施した現地調査から、秩父橋の構造安全性が確保されることを念頭におたて技術的な助言は、以下に示す3点(図-1)を着目点としている。

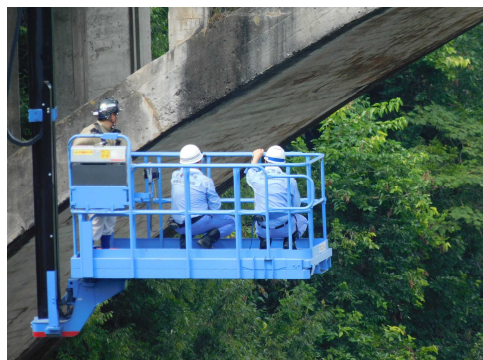
写真-3 アーチ部材の調査状況

アーチ橋の構造安全性を確保するための最も重要な部材であるアーチリブおよびアーチアバットの状態を写真-3に示す近接目視により状態を把握するとともに、アーチの姿勢の三次元点群による測量を実施した。
